Elektrische installaties op laagspanning en op zeer lage spanning (Boek 1 - KB 8/09/2019) - Algemene Directie Energie

📍 Plaats van het onderzoek: AVENUE DES ERABLES 8 1970 WEZEMBEEK-OPPEM België

📄 Aard onderzoek: Periodieke inspectie (Boek 1 6.5)

BESLUIT : NIET CONFORM

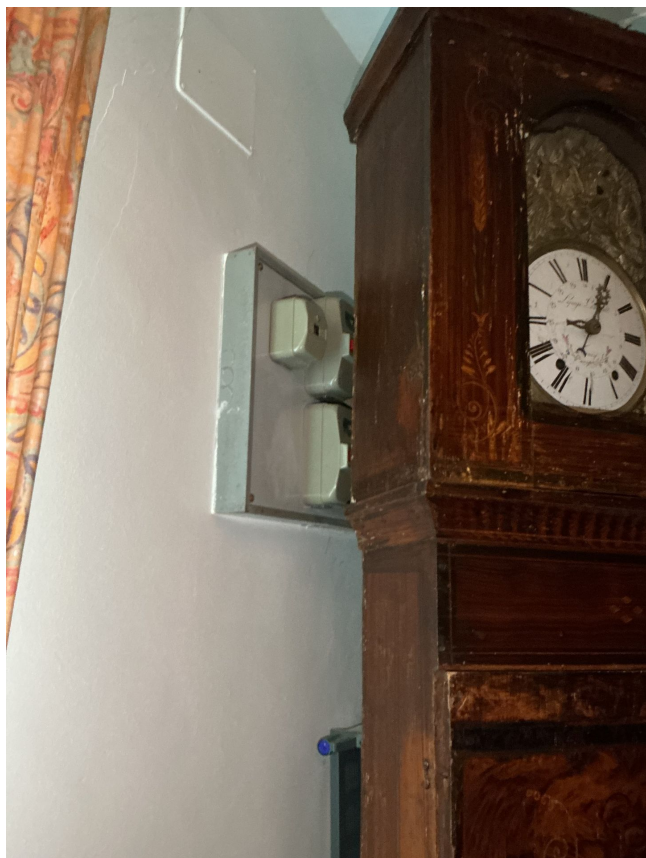
Bord

Netbeheerder naam	Fluvius
Nr Teller	1SAG1200020336
EAN-code	
Meter/bord verbinding	
Net spanning	2 x 230 V
Algemene bescherming	40 2P
Maximum beveiliging	A DEFINIR 2P
Aantal verdeelborden	1
Hoofd differentieelschakelaar	Andere
Type van aardelektrode	Andere
Waarde (Ω)	NON MESURABLE
Beschrijving van de elektrische installatie	TABLEAU NON ACCESSIBLE

- Ce controle ne comprend que les parties visibles de l'installation.
- Le contrôle effectué est un contrôle instantané basé sur le moment de passage. Ce rapport est uniquement le reflet de l'installation électrique au moment du contrôle.
- Les éventuels photos annexés au présent rapport ne sont pas exhaustives, il peut y en avoir d'autres infractions dans le bien et identique
- Le bien est meublé au moment du contrôle
- Il est possible que d'autres infractions soient constatées lors d'un prochain contrôle suite à la présentation des schémas de l'installation
- Lors du contrôle, le tableau était inaccessible sans risque de détérioration du meuble fragile, ce qui ne m'a pas permis de m'en approcher ni d'effectuer les vérifications nécessaires.

Een aanvullend bezoek moet door Atlas Controle worden uitgevoerd vóór 21/04/2027 . De werkzaamheden die nodig zijn om de geconstateerde overtredingen op te heffen, moeten onverwijld worden uitgevoerd.
