Keuringsverslag van een elektrische laagspanning- en zeer lage spanningsinstallatie

Straatnaam Keulsekarstraat
Huisnummer 11
Busnummer
Postcode 2440
Gemeente GEEL
Land België

Type : woning

Controlebezoek van een oude huishoudelijke elektrische installatie van een wooneenheid bij verkoop op vraag van de verkoper volgens (KB 08/09/2019) - AREI Boek 1- 8.4.2. en 8.2.1. en 4.2.4.3.

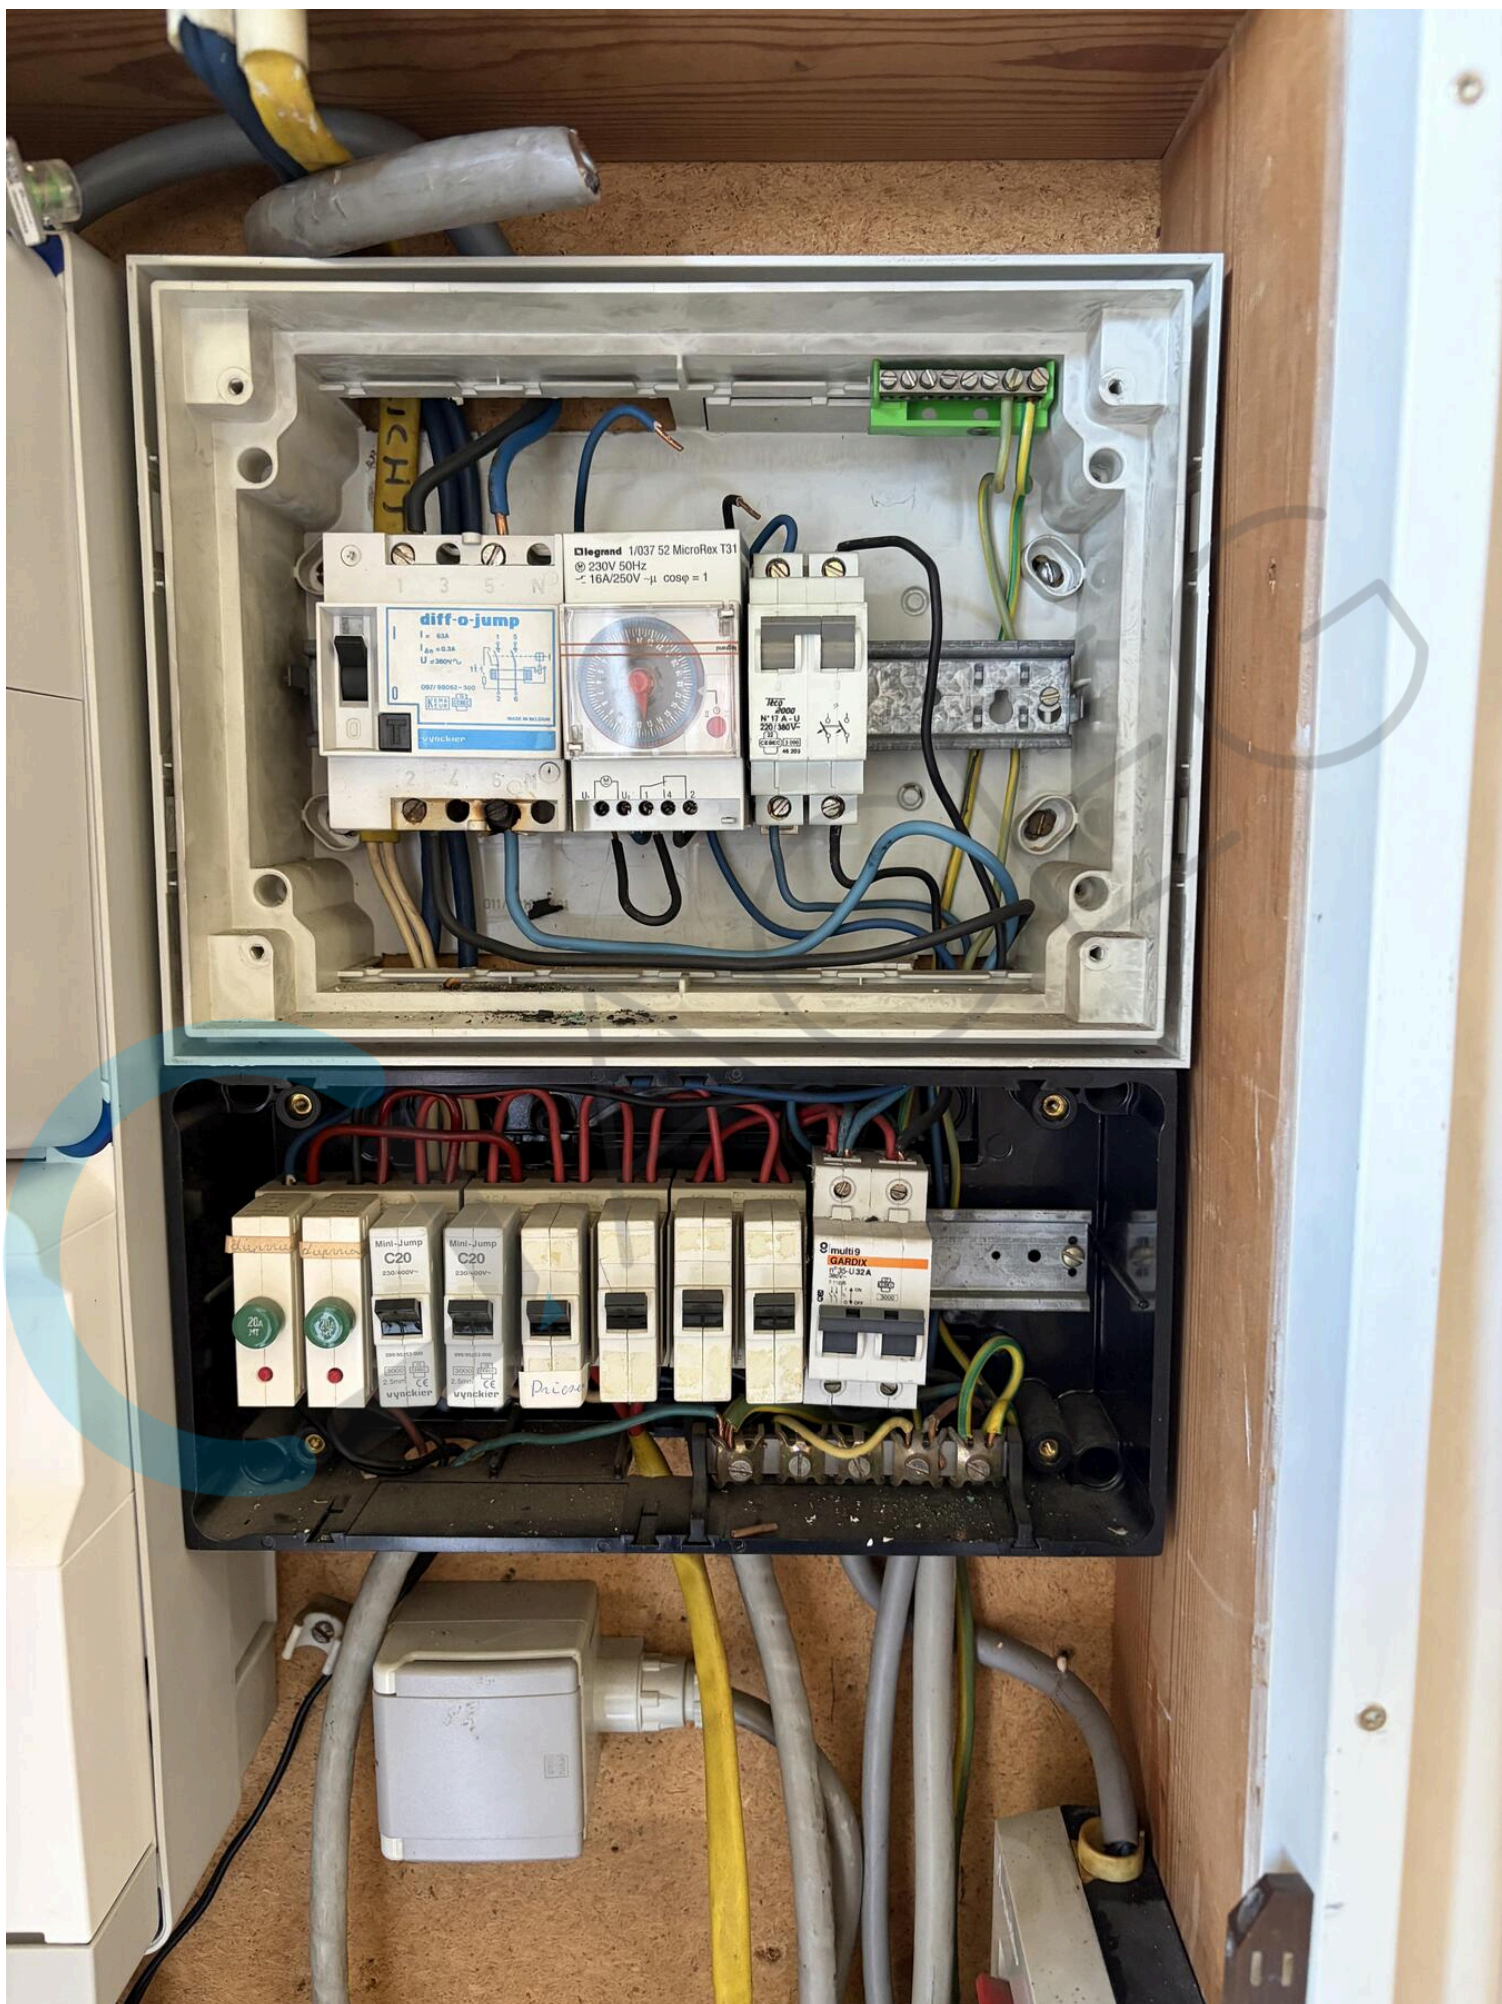
In verdeelbord

15.08 Beschadigd en gebroken materiaal dient vervangen of hersteld te worden. De beschermingsgraad van het verdeelbord tegen rechstreekse aanraking is onvoldoende. (niet tenminste IPXX-B) (Boek 1 Onderafdeling 4.2.2.3.)

15.10 De genaakbare, naakte onder spanning staande delen zijn onvoldoende afgeschermd. (Boek 1 Afdeling 5.1.4. en 4.2.2.3.)

15.12 De doorsneden van de interne verbindingen en/of van de verdeelrails in het bord zijn onvoldoende. (Boek 1 Onderafdeling 4.4.1.1. en 4.4.1.5.) Bij automaat van 32A is geen 6 mm² gebruikt

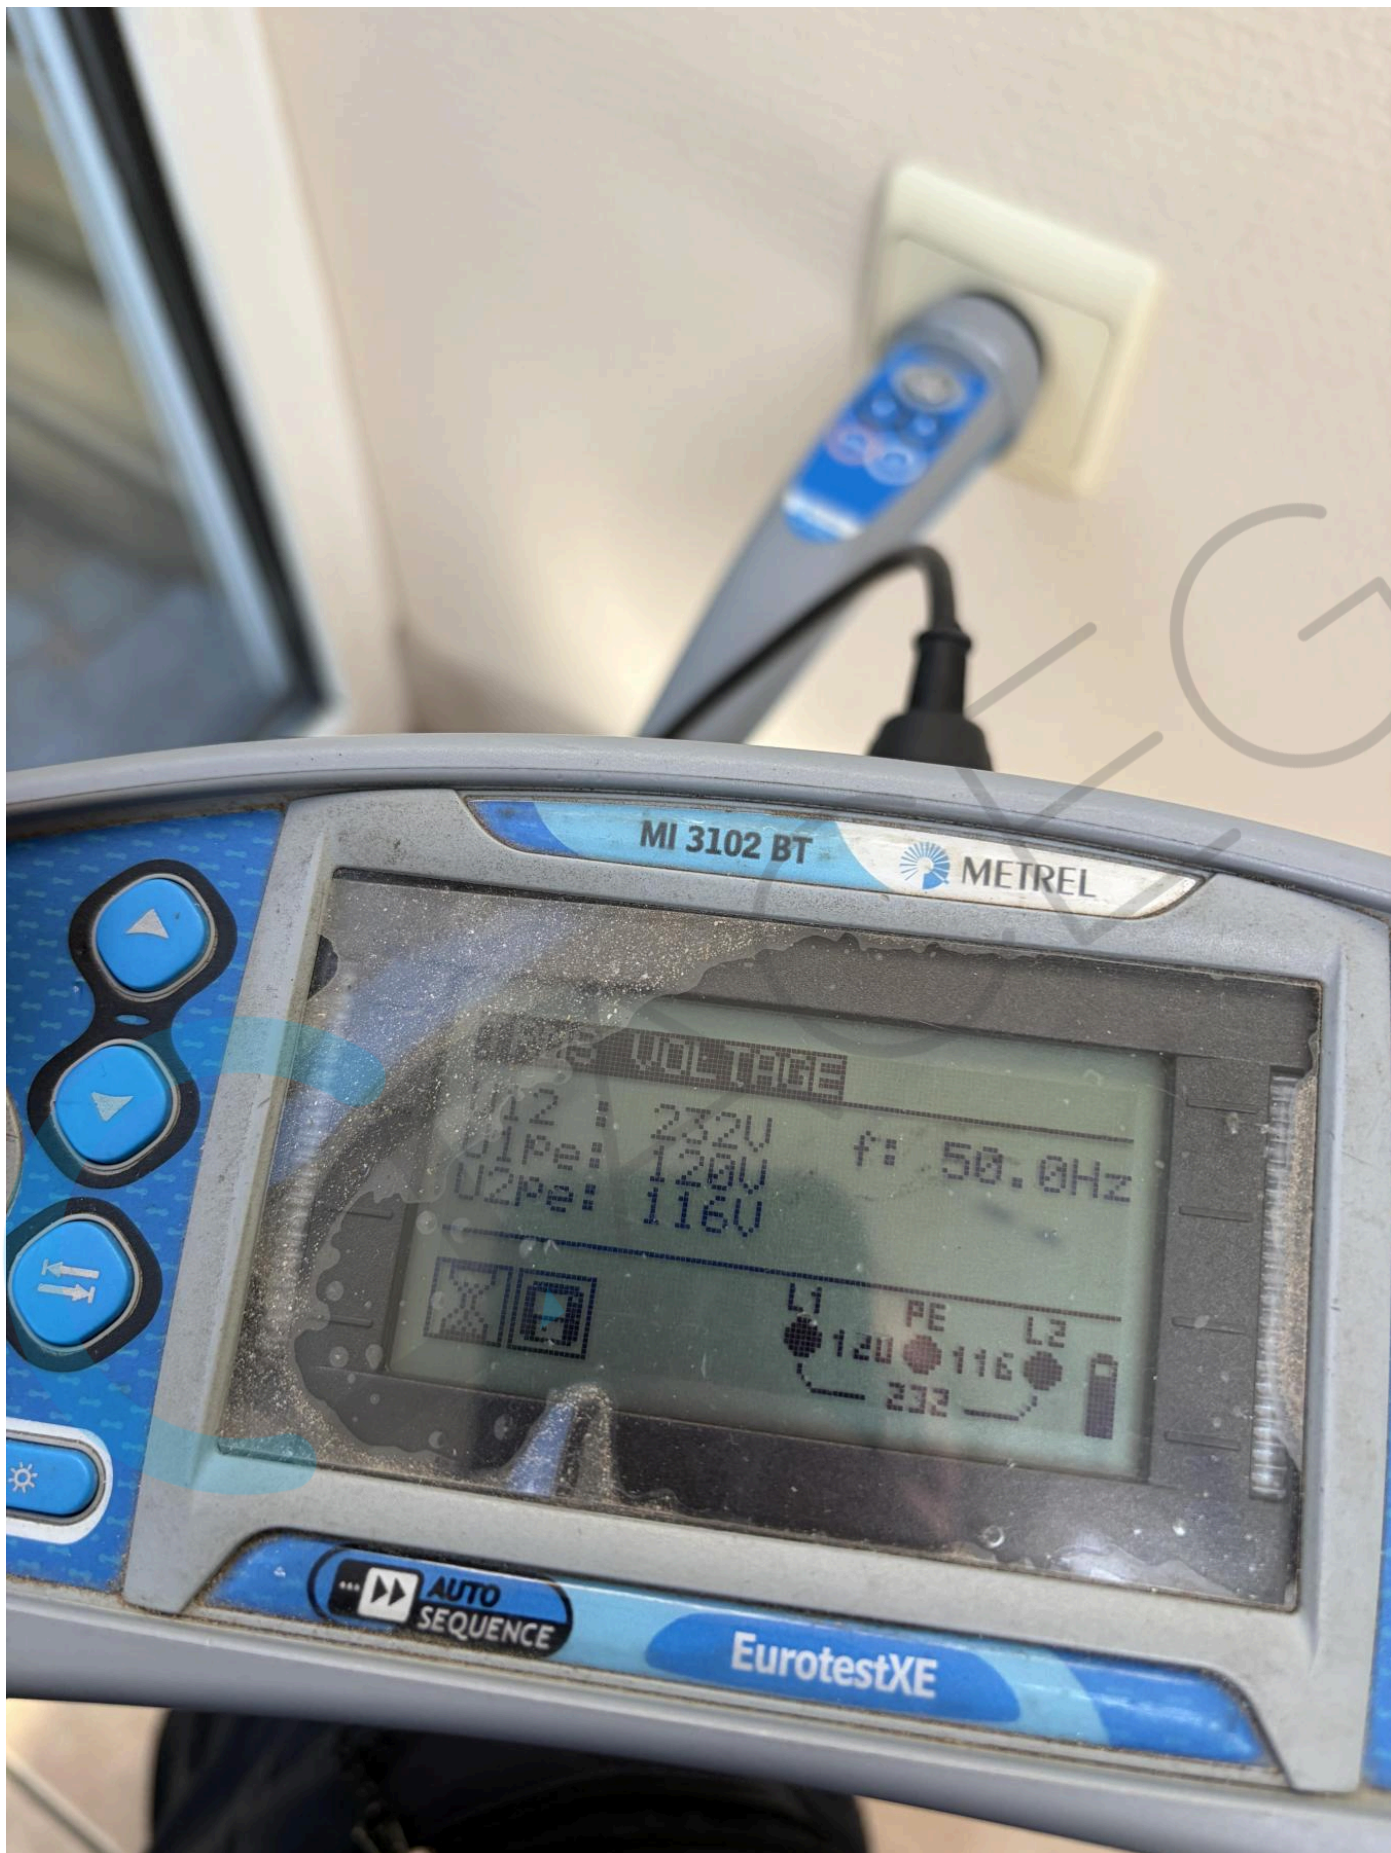
- 19.02 Loshangende schakelaars, contactdozen en/of aftakdozen dienen degelijk bevestigd te worden. (Boek 1 Afdeling 1.4.1. & 1.4.2)
- 19.03 Loshangend elektrisch materieel dient degelijk bevestigd te worden. (Boek 1 Afdeling 1.4.1. & 1.4.2)

Verschillende schakelaars en contactdozen

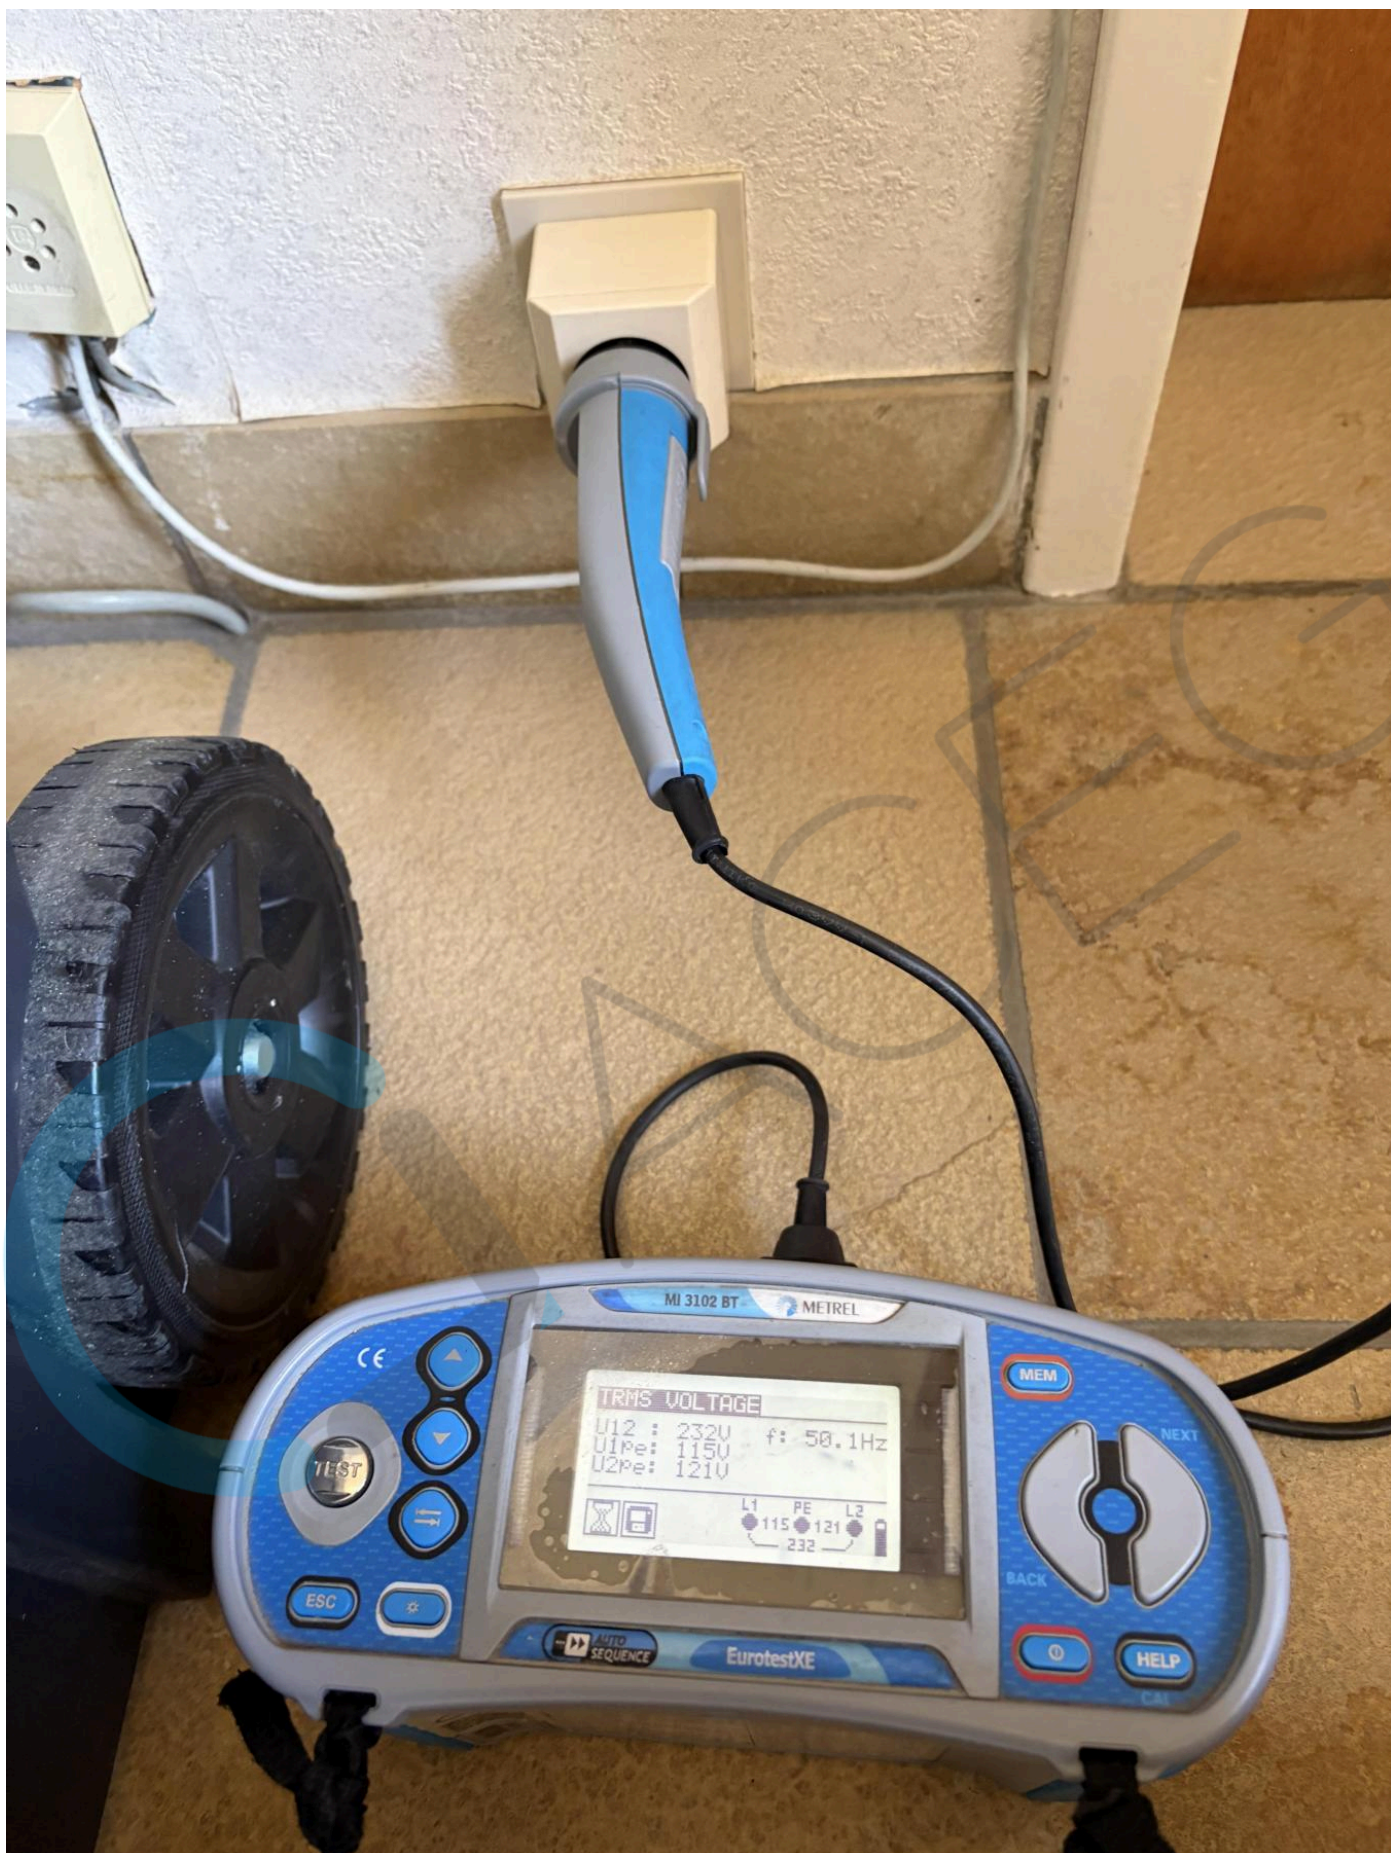
Contactdoos in de kelder

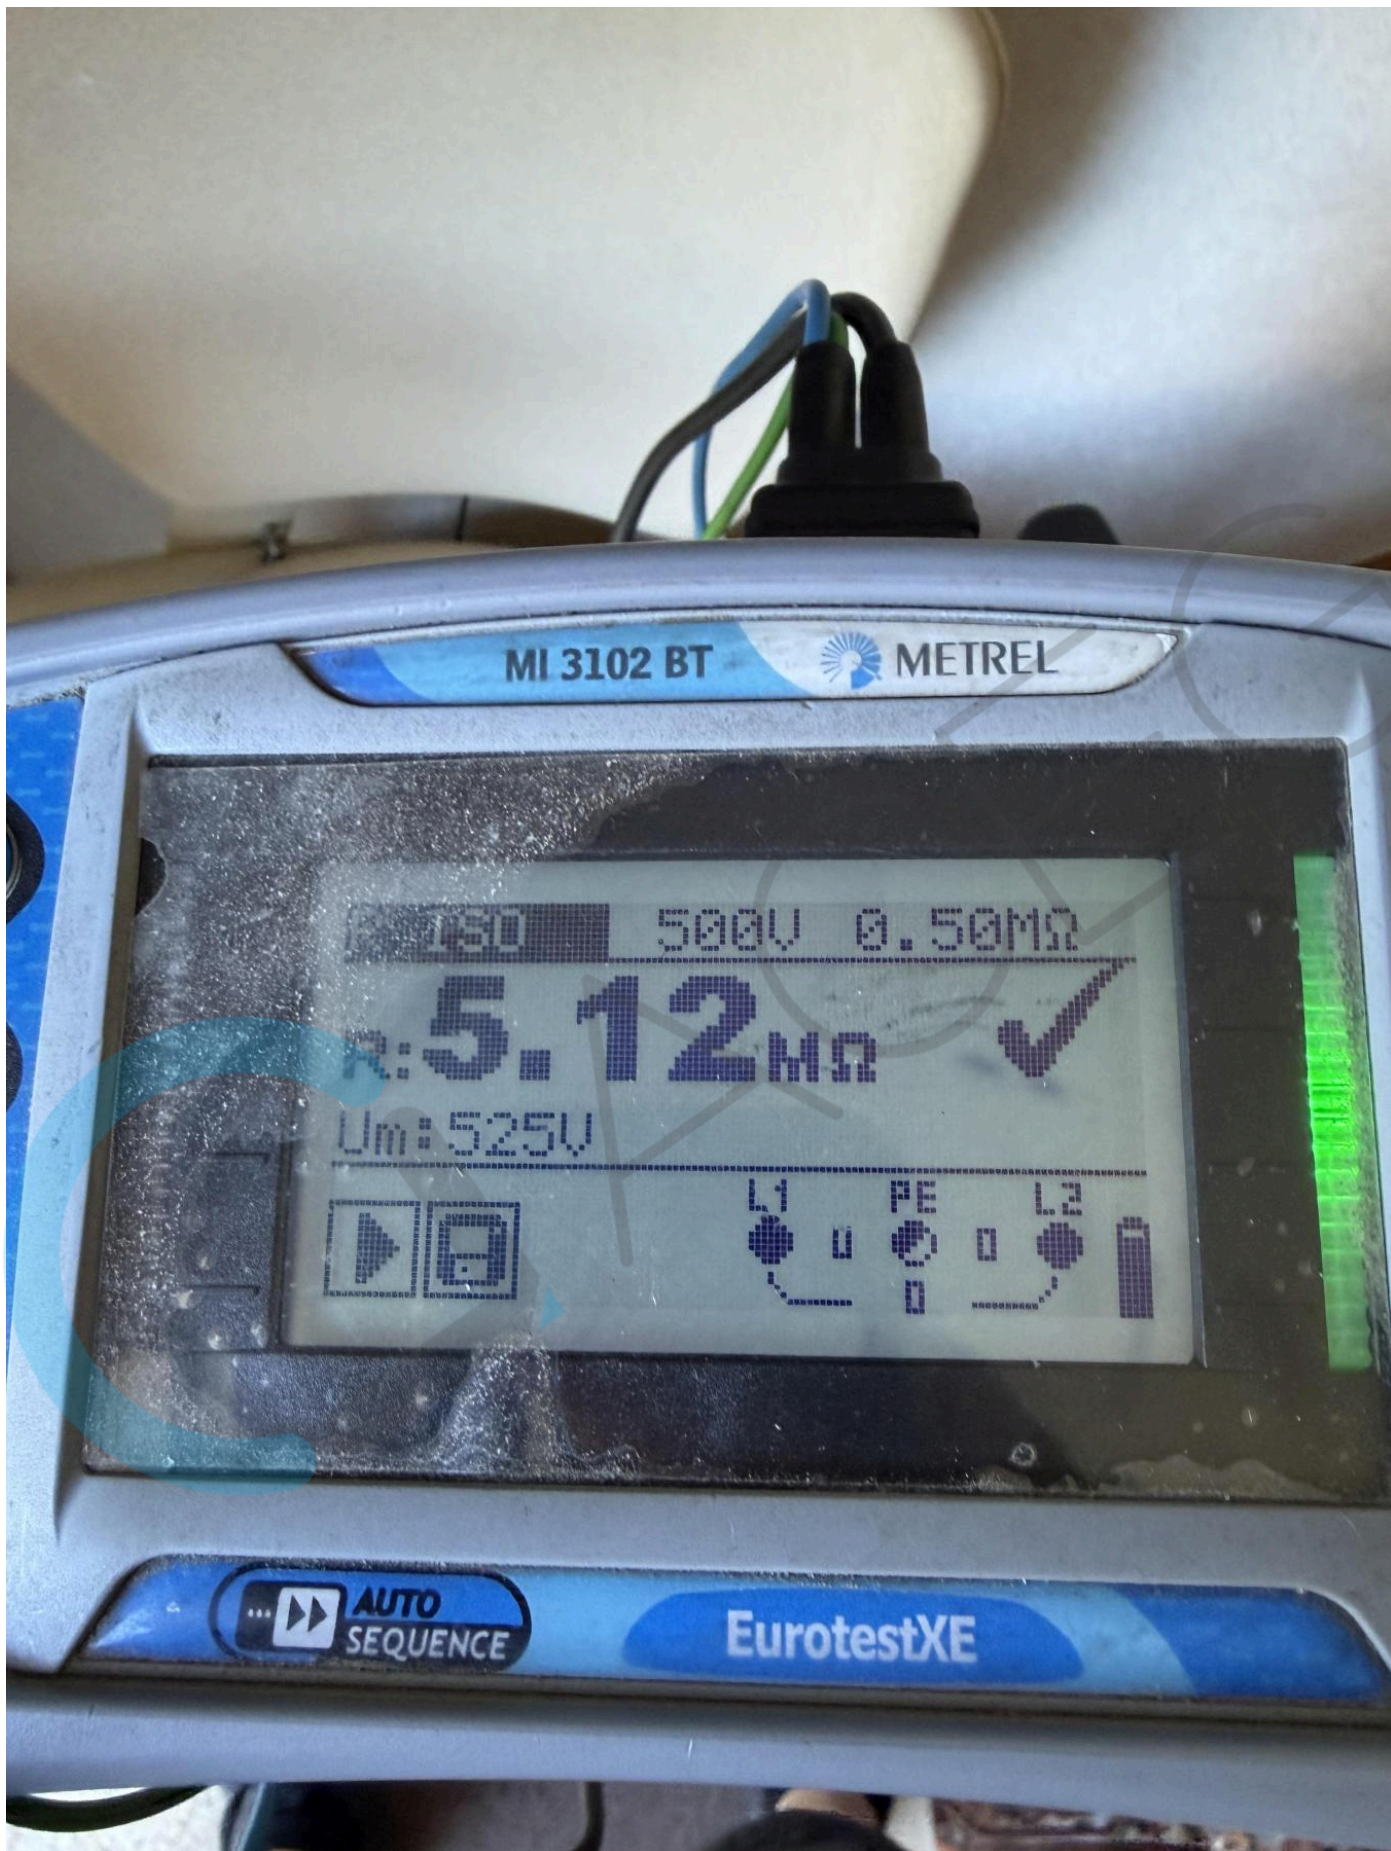
- 19.04 De verbindingen dienen verwezenlijkt te worden in borden, verbindingsof aftakdozen, aan de klemmen van schakelaars, contactdozen of verlichtingsarmaturen. (Boek 1 Onderafdeling 5.2.6.1.)

Open aftakdoos in kelder naar kruipkelder En op zolder
