**Verslag huishoudelijke elektrische installatie op laagspanning en zeer lage spanning****Algemeen:**

Referentie: 012-20260528-02	Datum controle: 28/05/2026
Keurder: 012

Eigenaar: Onbekend	EAN-code: 541448820056606162
Adres installatie: Weidestraat 34, 2450 - Meerhout	Nummer teller(s): 1SAG3200395823
	Distributienetbeheerder installatie: Fluvius
Datum uitvoering installatie:	<input type="checkbox"/> Vóór 01/10/1981 <input checked="" type="checkbox"/> Tussen 01/10/1981 en 01/06/2020 <input type="checkbox"/> Vanaf 01/06/2020
Type:	<input checked="" type="checkbox"/> Wooneenheid <input type="checkbox"/> Niet-huishoudelijk <input type="checkbox"/> PV <input type="checkbox"/> Batterij <input type="checkbox"/> Laadpaal

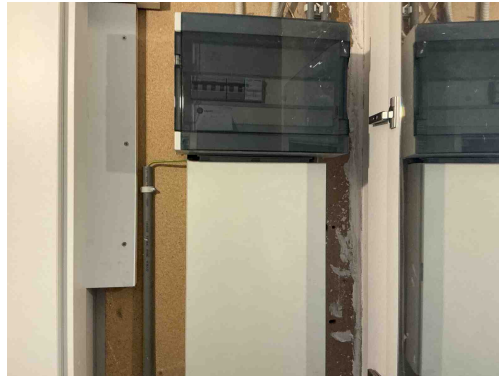
B17 - De voedingsspanning is niet op elk bord vermeld (Boek 1: 3.1.3.3).
Opmerking: Oa bord 1 en 2

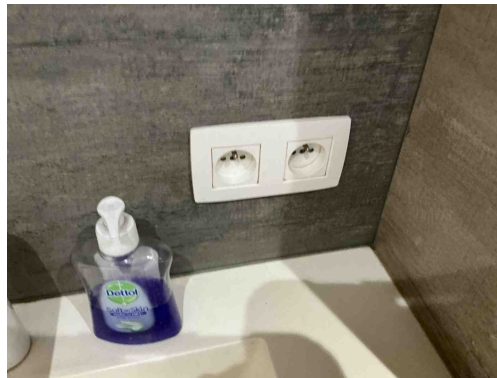
S07 - De situatieplannen stroken niet met de werkelijkheid (Boek 1: 3.1.2.1).
Opmerking: Oa schakelaars en contactdozen in algemeen , garage niet op schema

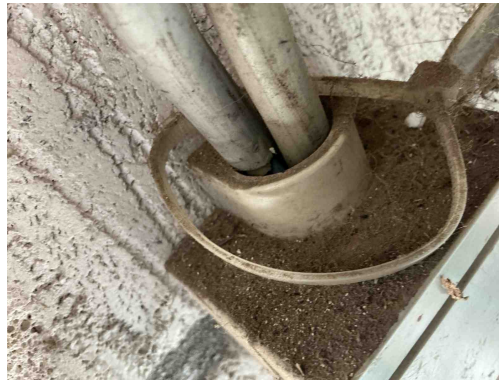
C21 - Het gebruik van geleiders van het type VOB, zonder bijkomende afscherming is niet toegestaan (Boek 1: 5.2.9.6).
Opmerking: Oa garage
