**Verslag huishoudelijke elektrische installatie op laagspanning en zeer lage spanning****Algemeen:**

Referentie: <b>003-20260521-02</b>	Datum controle: <b>21/05/2026</b>
Keurder: <b>003</b>

Eigenaar: <b>Onbekend</b>	EAN-code: <b>Onbekend</b>
Adres installatie: <b>Heidestraat 21 bus 1, 1742 - Sint-Katherina-Lombeek</b>	Nummer teller(s): <b>8801645</b>
Distributienetbeheerder installatie: <b>Fluvius</b>	
Datum uitvoering installatie:	<input type="checkbox"/> Vóór 01/10/1981 <input checked="" type="checkbox"/> Tussen 01/10/1981 en 01/06/2020 <input type="checkbox"/> Vanaf 01/06/2020
Type:	<input checked="" type="checkbox"/> Woonenheid <input type="checkbox"/> Niet-huishoudelijk <input type="checkbox"/> PV <input type="checkbox"/> Batterij <input type="checkbox"/> Laadpaal

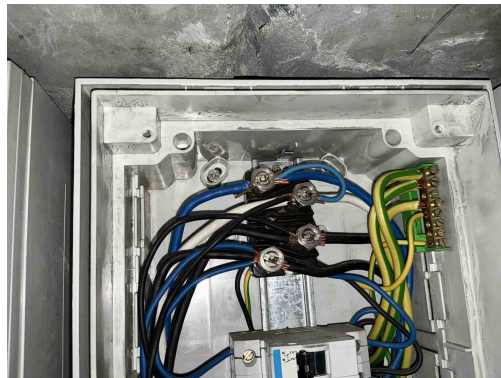
Inbreuk(en):

**T21** - Het elektrisch materieel is niet geplaatst volgens de voorschriften van de fabrikant/ regels van goed vakmanschap . (Boek 1: 1.4.1.3)

*Opmerking: Ophangvijzen bord niet afgedekt*

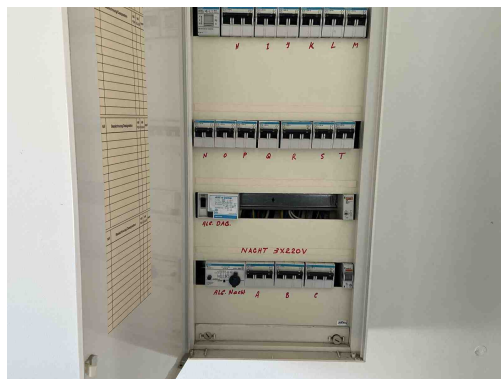
Inbreuk(en):

**B06** - Het elektrisch verdeelbord heeft niet de minimale beschermingsgraad IPXX-B in een gewone ruimte (Boek 1: 4.2.2.3).

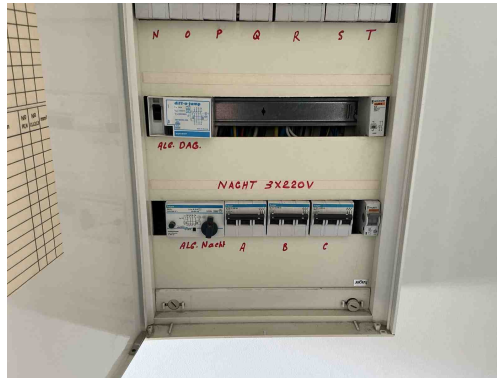
Inbreuk(en):

**B31** - De beschermingsinrichtingen van de stroombanen waarvan de energie tegen verschillende tarieven geleverd wordt (vb. dag en nacht), moeten ofwel op afzonderlijke panelen gegroepeerd worden, tenminste 10 cm van elkaar verwijderd, ofwel in aparte schakel- en verdeelborden geplaatst worden (Boek1: 5.3.5.1.).

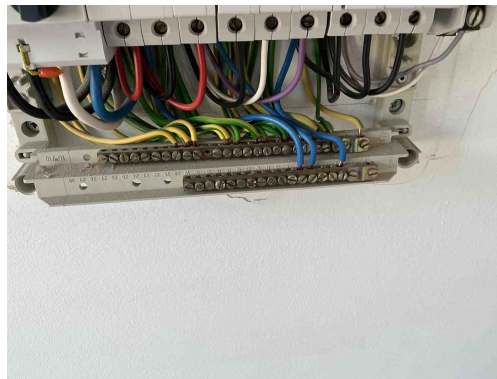
Inbreuk(en):

**A09** - De isolatie van de aardgeleider en/of beschermingsgeleider is niet gekenmerkt door de geel / groene kleurencombinatie (Boek 1: 5.4.3.3).

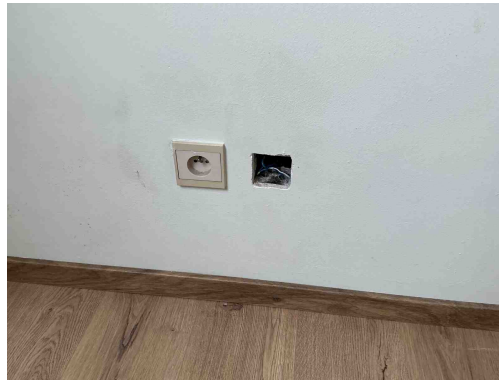
Inbreuk(en):

**C21** - Het gebruik van geleiders van het type VOB, zonder bijkomende afscherming is niet toegestaan (Boek 1: 5.2.9.6).

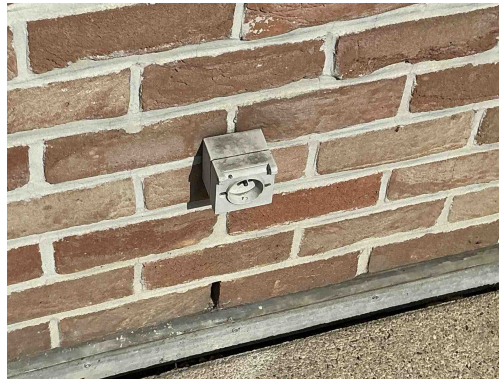
Inbreuk(en):

**T09** - Bepaalde contactdozen en/of schakelaars zijn beschadigd (Boek 1: 1.4.1.3).
