**Verslag huishoudelijke elektrische installatie op laagspanning en zeer lage spanning****Algemeen:**

Referentie: 006-20260522-04	Datum controle: 22/05/2026
Keurder: 006

Eigenaar: Kristien Paullusen	EAN-code: 541449206003151326
Adres installatie: Onderwijslaan 12, 3590 - Diepenbeek	Nummer teller(s): 1sag32354929
Distributienetbeheerder installatie: Fluvius	
Datum uitvoering installatie:	<input checked="" type="checkbox"/> Vóór 01/10/1981 <input type="checkbox"/> Tussen 01/10/1981 en 01/06/2020 <input type="checkbox"/> Vanaf 01/06/2020
Type:	<input checked="" type="checkbox"/> Wooneenheid <input type="checkbox"/> Niet-huishoudelijk <input type="checkbox"/> PV <input type="checkbox"/> Batterij <input type="checkbox"/> Laadpaal

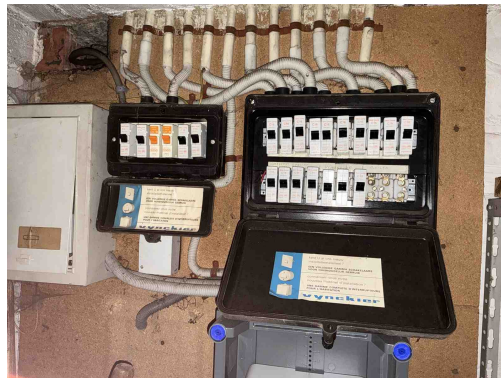
Inbreuk(en):

B26 - Het elektrisch bord kon niet gedemonteerd worden (Boek 1: 5.3.5.1).
Opmerking: Bord1 en bord2 hebben penautomaten die vast zitten.

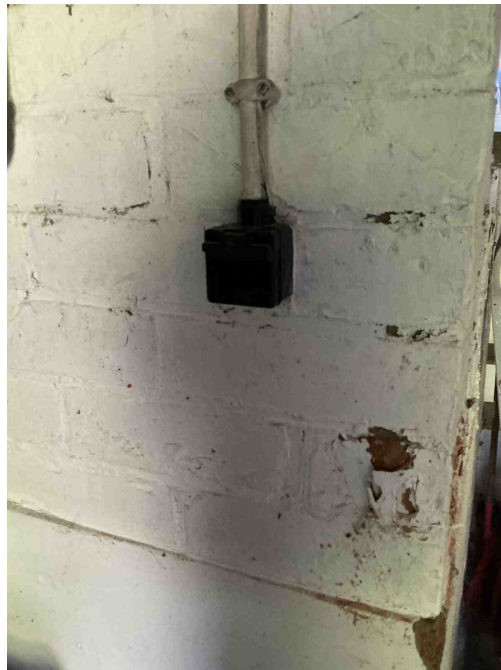
Inbreuk(en):

T09 - Bepaalde contactdozen en/of schakelaars zijn beschadigd (Boek 1: 1.4.1.3).
Opmerking: Garage

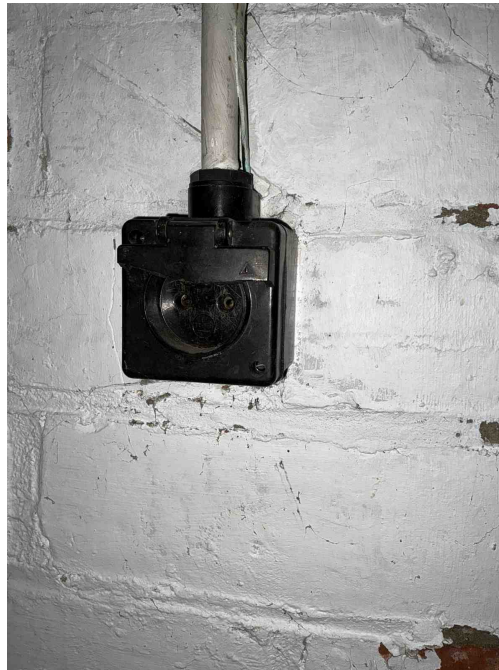
Inbreuk(en):

T11 - De contactdozen waarvan de toegekende stroomsterkte maximaal 16A en de toegekende spanning maximaal 250V bedraagt en niet bedoeld zijn voor de voeding van een of meerdere verbruikstoestellen voor een specifiek doel en niet geplaatst zijn in of op schakel- en verdeelborden, beschikken niet of IPXX-D (incl. gemeenschappelijke delen residentieel geheel) (Boek 1: 4.2.2.3/5.3.5.2).

Opmerking: Garage, badkamer, zolder

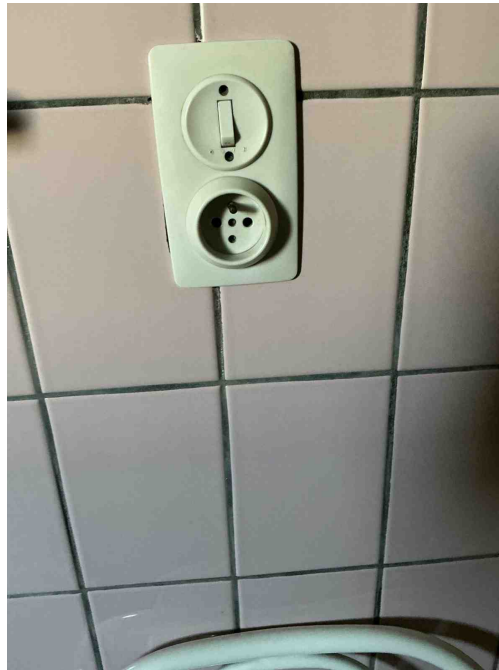
Inbreuk(en):

T11 - De contactdozen waarvan de toegekende stroomsterkte maximaal 16A en de toegekende spanning maximaal 250V bedraagt en niet bedoeld zijn voor de voeding van een of meerdere verbruikstoestellen voor een specifiek doel en niet geplaatst zijn in of op schakel- en verdeelborden, beschikken niet of IPXX-D (incl. gemeenschappelijke delen residentieel geheel) (Boek 1: 4.2.2.3/5.3.5.2).

Opmerking: Garage, badkamer, zolder

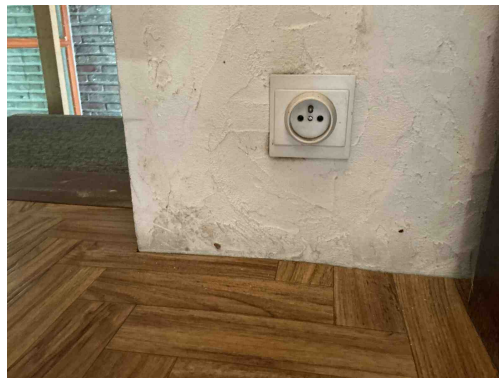
Inbreuk(en):

T11 - De contactdozen waarvan de toegekende stroomsterkte maximaal 16A en de toegekende spanning maximaal 250V bedraagt en niet bedoeld zijn voor de voeding van een of meerdere verbruikstoestellen voor een specifiek doel en niet geplaatst zijn in of op schakel- en verdeelborden, beschikken niet of IPXX-D (incl. gemeenschappelijke delen residentieel geheel) (Boek 1: 4.2.2.3/5.3.5.2).

Opmerking: Garage, badkamer, zolder

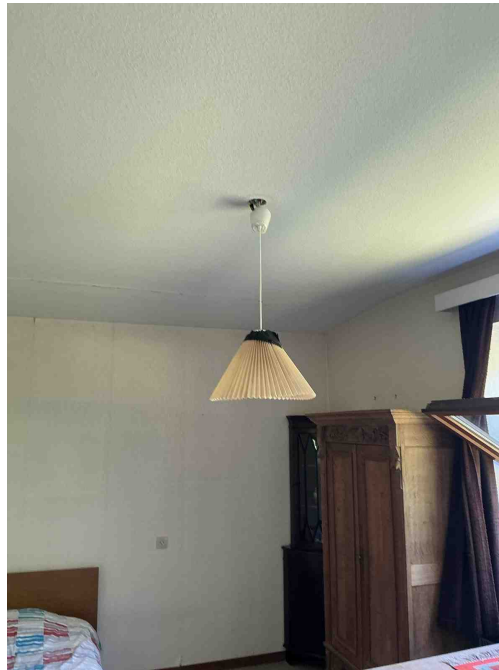
Inbreuk(en):

T21 - Het elektrisch materieel is niet geplaatst volgens de voorschriften van de fabrikant/ regels van goed vakmanschap . (Boek 1: 1.4.1.3)

Opmerking: Lamp wasplaats , lamp slaapkamer 1

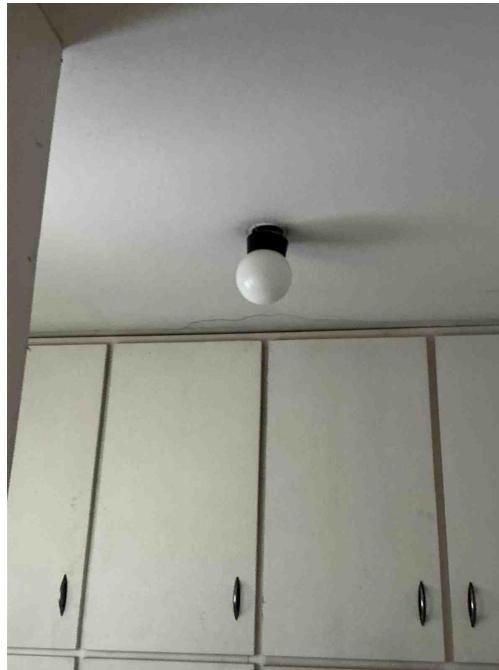
Inbreuk(en):

T21 - Het elektrisch materieel is niet geplaatst volgens de voorschriften van de fabrikant/ regels van goed vakmanschap . (Boek 1: 1.4.1.3)

Opmerking: Lamp wasplaats , lamp slaapkamer 1
