Asbestinventarisatetest

Luchtlaan 42, 1700 Dilbeek

Attestnummer : 20260522-000169.000

Asbestveilig (maar mogelijk niet asbestvrij)

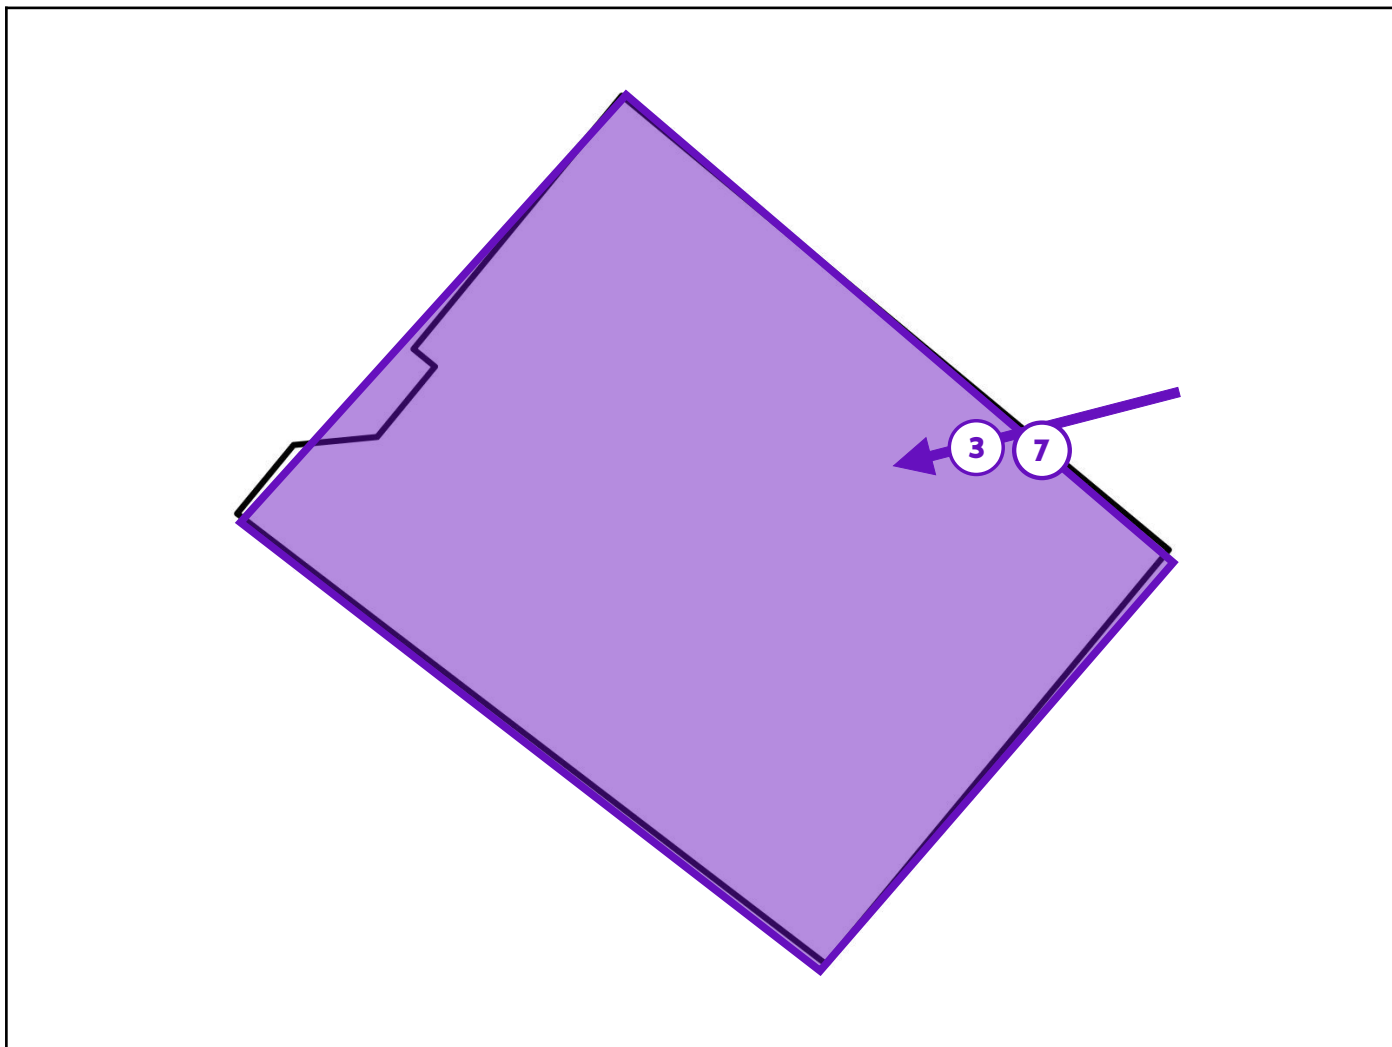
Plan 1.1: Hoofdgebouw plan

Beschrijving	Type	Actie
3. Rookgaskanaal (niet verdacht)	Overige ruimte of materiaal	-
7. Dakbedekking bestaande uit natuurleien (niet verdacht)	Overige ruimte of materiaal	-
