**Verslag huishoudelijke elektrische installatie op laagspanning en zeer lage spanning****Algemeen:**

| Referentie: <b>003-20260528-04</b> | Datum controle: <b>28/05/2026</b> |

| Adres installatie: | <b>Engelhoekstraat 2, 9800 - Deinze</b> | Nummer teller(s): | <b>1162A60</b> |

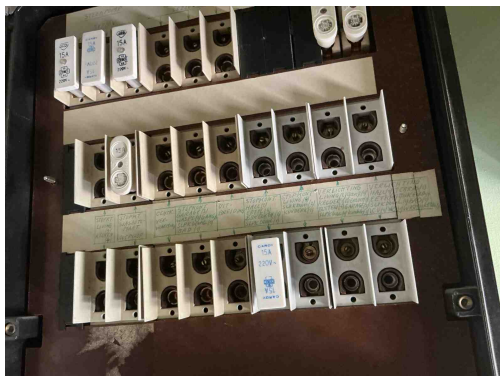
| <b>B30</b> | De houder van de beveiliging in een huishoudelijke ruimte is niet voorzien van aangepaste kalibreerelementen (Boek 1: 5.3.5.5). |

**B30** - De houder van de beveiliging in een huishoudelijke ruimte is niet voorzien van aangepaste kalibreerelementen (Boek1: 5.3.5.5).

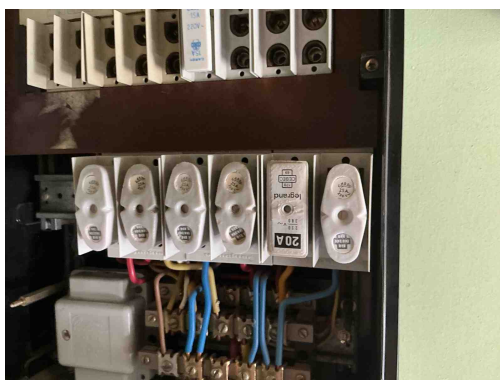
| <b>D08</b> | De nodige markeringen op de beveiligingstoestellen ontbreken of zijn onleesbaar (Boek 1: 5.3.5.5). |

**D08** - De nodige markeringen op de beveiligingstoestellen ontbreken of zijn onleesbaar (Boek 1: 5.3.5.5).

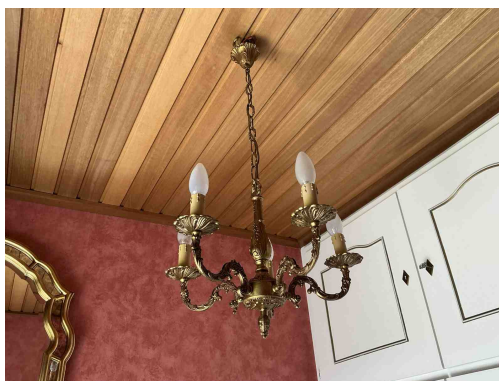
| Klasse 0 toestel verboden | |

Klasse 0 toestel verboden

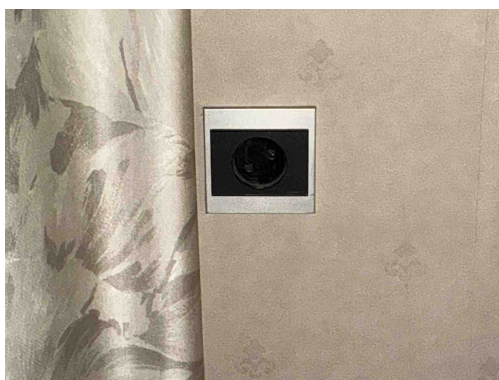
| <b>A20</b> | Er bevindt zich een contactdoos zonder beschermingsgeleider in de elektrische installatie. Deze is niet geplaatst achter een differentieelstroombeschermingsinrichting met grote (max. 30mA) of zeer grote (max. 10mA) gevoeligheid. |
| <b>T11</b> | De contactdozen waarvan de toegekende stroomsterkte maximaal 16A en de toegekende spanning maximaal 250V bedraagt en niet bedoeld zijn voor de voeding van een of meerdere verbruikstoestellen voor een specifiek doel en niet geplaatst zijn in of op schakel- en verdeelborden, beschikken niet of IPXX-D (incl. gemeenschappelijke delen residentieel geheel) (Boek 1: 4.2.2.3/5.3.5.2).<br><i>Opmerking: Kindbeveiliging kapot</i> |

**A20** - Er bevindt zich een contactdoos zonder beschermingsgeleider in de elektrische installatie. Deze is niet geplaatst achter een differentieelstroombeschermingsinrichting met grote (max. 30mA) of zeer grote (max. 10mA) gevoeligheid.

**T11** - De contactdozen waarvan de toegekende stroomsterkte maximaal 16A en de toegekende spanning maximaal 250V bedraagt en niet bedoeld zijn voor de voeding van een of meerdere verbruikstoestellen voor een specifiek doel en niet geplaatst zijn in of op schakel- en verdeelborden, beschikken niet of IPXX-D (incl. gemeenschappelijke delen residentieel geheel) (Boek 1: 4.2.2.3/5.3.5.2).

*Opmerking: Kindbeveiliging kapot*

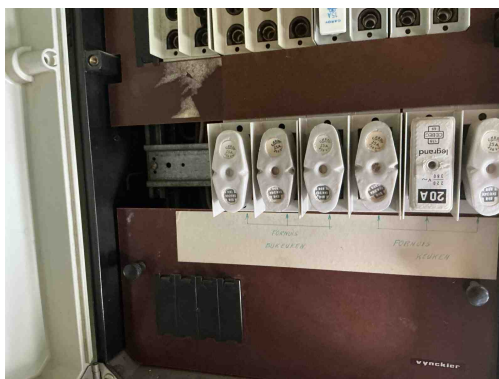
| <b>B06</b> | Het elektrisch verdeelbord heeft niet de minimale beschermingsgraad IPXX-B in een gewone ruimte (Boek 1: 4.2.2.3). |

**B06** - Het elektrisch verdeelbord heeft niet de minimale beschermingsgraad IPXX-B in een gewone ruimte (Boek 1: 4.2.2.3).
