**Verslag huishoudelijke elektrische installatie op laagspanning en zeer lage spanning****Algemeen:**

Referentie: 010-20260522-05	Datum controle: 22/05/2026
Keurder: 010

Eigenaar: Onbekend	EAN-code: 541448820055763293
Adres installatie: Markt 27, 2440 - Geel	Nummer teller(s): 1SAG3105245618
Distributienetbeheerder installatie: Fluvius	
Datum uitvoering installatie:	<input checked="" type="checkbox"/> Vóór 01/10/1981 <input type="checkbox"/> Tussen 01/10/1981 en 01/06/2020 <input type="checkbox"/> Vanaf 01/06/2020
Type:	<input checked="" type="checkbox"/> Woonenheid <input type="checkbox"/> Niet-huishoudelijk <input type="checkbox"/> PV <input type="checkbox"/> Batterij <input type="checkbox"/> Laadpaal

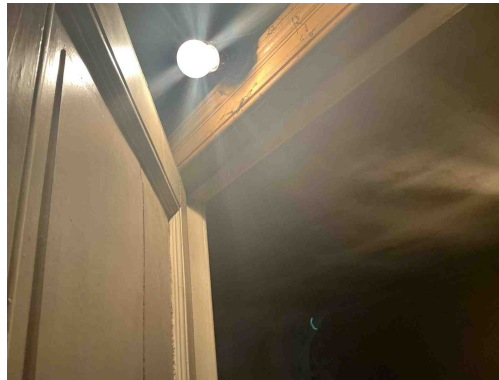
T13 - Opbouwcontactdozen en/of -schakelaars zonder achterplaatje mogen niet rechtstreeks op een brandbare ondergrond bevestigd worden (Boek 1: 4.3.3.5).

Opmerking: Oa aan bord 3 en zolder

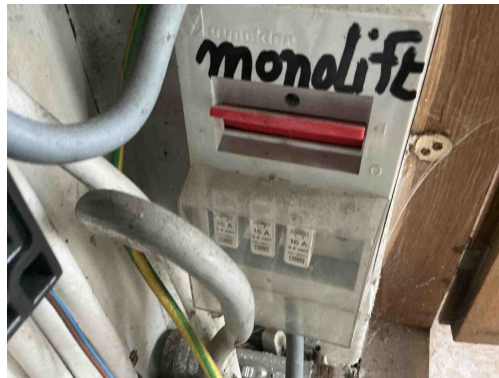
B30 - De houder van de beveiliging in een huishoudelijke ruimte is niet voorzien van aangepaste kalibreerelementen (Boek1: 5.3.5.5).

Opmerking: Oa bord 4

B17 - De voedingsspanning is niet op elk bord vermeld (Boek 1: 3.1.3.3).

Opmerking: Oa bord 1,2,3,4,....

B18 - Het volgnummer is niet op elk bord vermeld (Boek 1: 3.1.3.3).

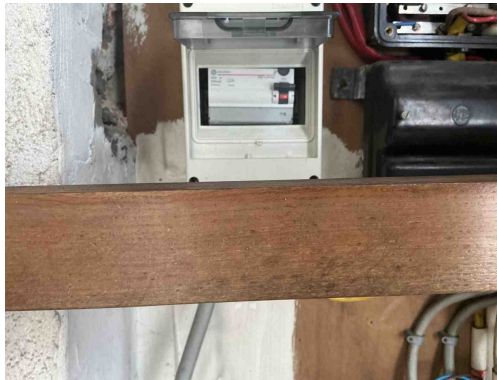
B17 - De voedingsspanning is niet op elk bord vermeld (Boek 1: 3.1.3.3).
Opmerking: Oa bord 1,2,3,4,....

B18 - Het volgnummer is niet op elk bord vermeld (Boek 1: 3.1.3.3).
Opmerking: Oa bord 1,2,3,4,....

B06 - Het elektrisch verdeelbord heeft niet de minimale beschermingsgraad IPXX-B in een gewone ruimte (Boek 1: 4.2.2.3).
Opmerking: Oa bord 1 en 3

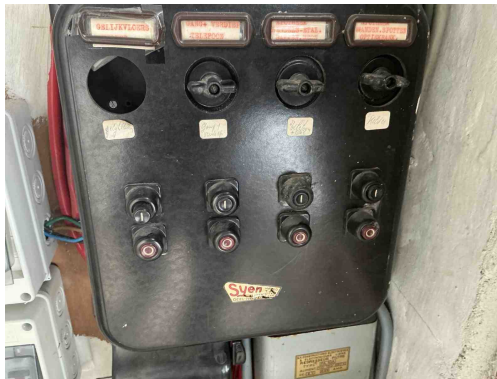
B17 - De voedingsspanning is niet op elk bord vermeld (Boek 1: 3.1.3.3).
Opmerking: Oa bord 1,2,3,4,....

B18 - Het volgnummer is niet op elk bord vermeld (Boek 1: 3.1.3.3).
Opmerking: Oa bord 1,2,3,4,....

B06 - Het elektrisch verdeelbord heeft niet de minimale beschermingsgraad IPXX-B in een gewone ruimte (Boek 1: 4.2.2.3).
Opmerking: Oa bord 1 en 3

B29 - Het elektrisch verdeelbord in een huishoudelijke ruimte is niet voorzien van een deur (Boek1: 5.3.5.1).
Opmerking: Oa bord 3

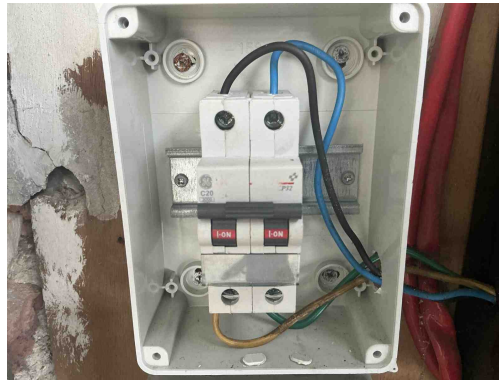
B17 - De voedingsspanning is niet op elk bord vermeld (Boek 1: 3.1.3.3).
Opmerking: Oa bord 1,2,3,4,....

B18 - Het volgnummer is niet op elk bord vermeld (Boek 1: 3.1.3.3).
Opmerking: Oa bord 1,2,3,4,....

T21 - Het elektrisch materieel is niet geplaatst volgens de voorschriften van de fabrikant/ regels van goed vakmanschap . (Boek 1: 1.4.1.3)

Opmerking: Oa kelder en vijzen van bord 1,2 vijzen van de ophanging niet afgedekt

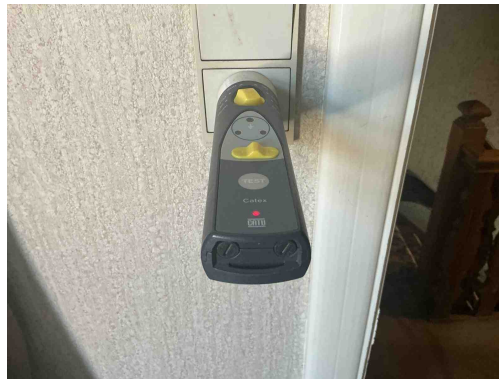
A16 - Er is geen continuïteit van de beschermingsgeleider van de contactdoos (Boek 1: 5.4.3.4).
Opmerking: Oa keuken

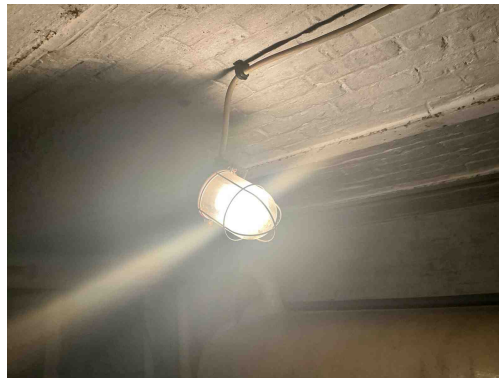
T21 - Het elektrisch materieel is niet geplaatst volgens de voorschriften van de fabrikant/ regels van goed vakmanschap . (Boek 1: 1.4.1.3)

Opmerking: Oa kelder en vijzen van bord 1,2 vijzen van de ophanging niet afgedekt

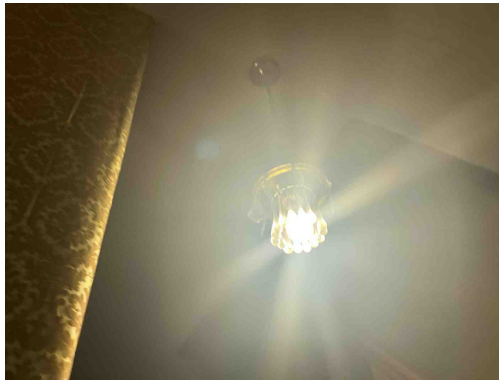
Klasse 00 armatuur

Opmerking: Oa gang, living, eetplaats,....

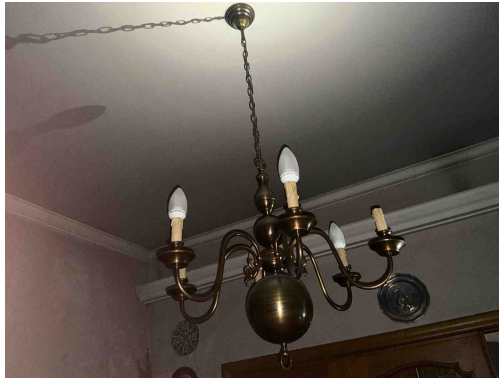
Klasse 00 armatuur

Opmerking: Oa gang, living, eetplaats,....

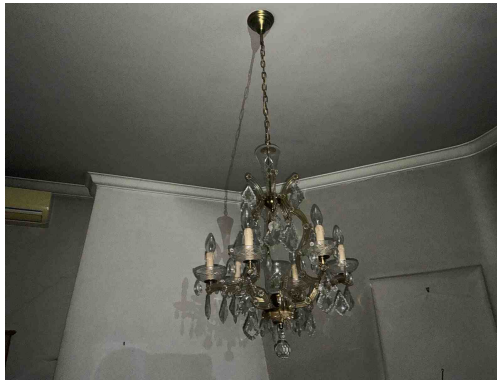
Klasse 00 armatuur

Opmerking: Oa gang, living, eetplaats,....
