Asbestinventarisatetest

Luitenant Lippenslaan 13/501, 2140 Antwerpen

Attestnummer : 20251012-000034.001

Zone 1: Hoofdgebouw

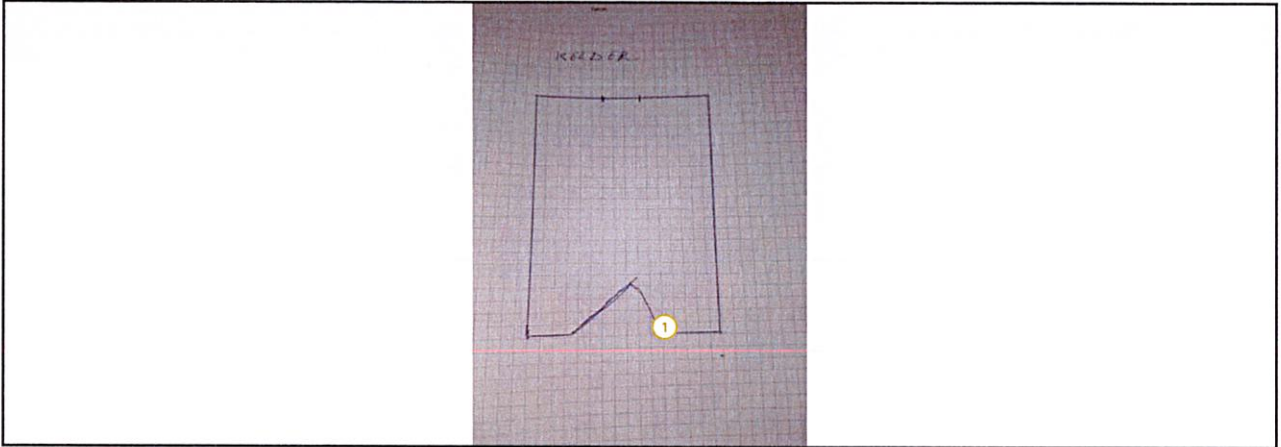
Plan 1.4: 002

Beschrijving	Type	Actie
1. lamp houder bakeliet	Asbestmateriaal	Zorgvuldig beheren

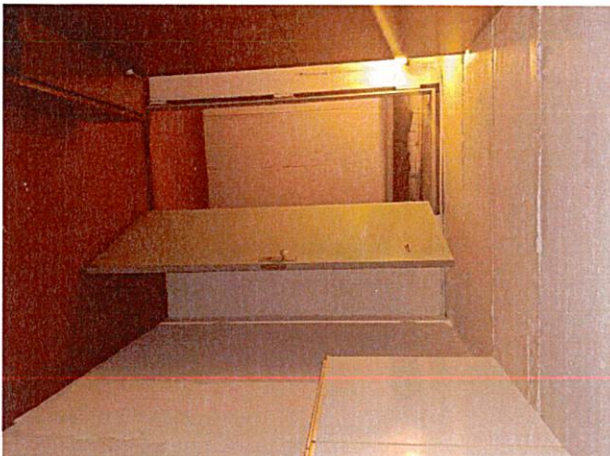
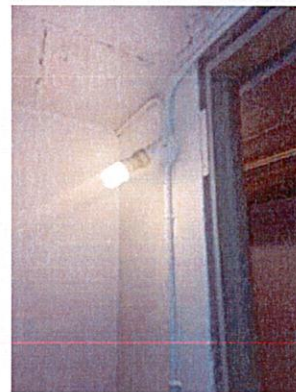
Fiche 1: lamp houder bakeliet

Asbestmateriaal

Eindbeoordeling materiaalisico	Zeer laag materiaalisico en/of zeer lage kans op vezelvrijgave
--------------------------------	--

Gebondenheid	Categorie 1: hechtgebonden in oorsprong
Asbestsoort (vezeltype)	Crocidoliet aanwezig
Asbestconcentratie	Laag (< 50%)
Afschermingsgraad van het gehele materiaal	Stootvaste afscherming of omkasting
Toestand van het materiaal	Onbeschadigd, niet verweerd

Beschrijving	lamp houder bakeliet
Omgeving	Binnen
Primaire drager	Communicatie en elektrische infrastructuur en uitrusting
Asbestmateriaal	Plaat, paneel, tablet - Type Bakeliet
Bindmiddel van asbestmateriaal	Kunststof of -hars
Gebondenheid op basis van bindmiddel	Hecht
Hoeveelheid (oppervlakte - dikte - aantal)	<ul style="list-style-type: none">• 0,20 m² - 0,30 cm - 2 stuks
Totaal volume	0,001 m ³
Eenvoudig bereikbaar	Ja
Bevestigingswijze	<ul style="list-style-type: none">• Verlijmd, ingegoten, versmeerd
Identificatiemethode	De asbestdeskundige beoordeelt het materiaal als asbesthoudend, en dit zonder monstername.
Destructieve handeling voor identificatie	Nee
Opmerking	lichtpunt is van bakeliet

Zorgvuldig beheren

- Zorg voor een veilig beheer. Vermijd het beschadigen van het asbestmateriaal. Controleer de toestand jaarlijks op wijzigingen.
- Voer bijkomende staalname(s) uit.

- Eenvoudige handelingen: mag via doe-het-zelf of door werknemer(s) met opleidingsattest eenvoudige handelingen
 - 1) Verwijs naar het wetgevend kader (website van de OVAM (www.asbestinfo.be) en/of CODEX boek VI titel 3).
 - 2) Als verwijdering van de gevonden asbesttoepassingen wettelijk mogelijk is via doe-het-zelf, geef dan extra duiding hoe de toepassing correct verwijderd kan worden en wat een zorgvuldige verwijdering precies betekent.

Minimaal stofmasker FFP3; wegwerpoverall CAT III type 5/6; wegwerphandschoenen en afspoelbaar schoeisel.

- Voor hechtgebonden toepassingen: Bij verwijdering door doe-het-zelf mag men dit afval dubbel en luchtdicht verpakt aandienen bij het gemeentelijk recyclagepark. Men raadpleegt best op voorhand de voorwaarden van het recyclagepark.

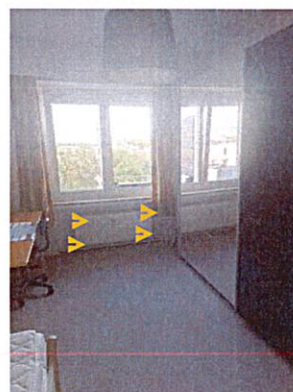
Fiche 2: dichtingen aan radiator

De radiatoren hebben koppelingen om de platen tegen elkaar te houden . kan zijn dat deze dichtingen asbest bevatten .

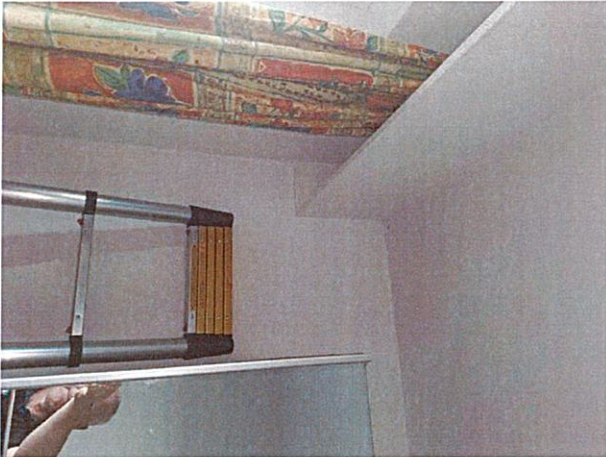
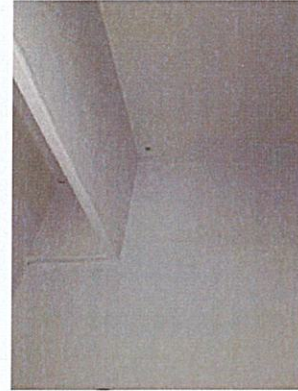
Fiche 4: Bezetting plafond, slaapkamer en badkamer

Geen asbest

#	Type	Referentie	Resultaat
4.1	Mengmonster	staal 2	Geen asbest

Beschrijving	Bezetting plafond, slaapkamer en badkamer
Omgeving	Binnen
Primaire drager	Plafond
Bindmiddel van materiaal	Gips - kalk
Gebondenheid op basis van bindmiddel	Niet-hechtgebonden
Hoeveelheid (oppervlakte - dikte - aantal)	• 40,00 m ² - 0,70 cm - 1 stuk
Totaal volume	0,28 m ³
Identificatiemethode	Een monstername door de asbestdeskundige met laboanalyse door een asbestlabo.
Destructieve handeling voor identificatie	Nee
Opmerking	40 m2 bezetting plafond . de rest van 60 m2 is geronoveerd met gipsplaten . door de gipsplaten kan je geen staal nemen van stookplaats . stookplaats is er niet aanwezig daar er een collectieve verwarmingssysteem is

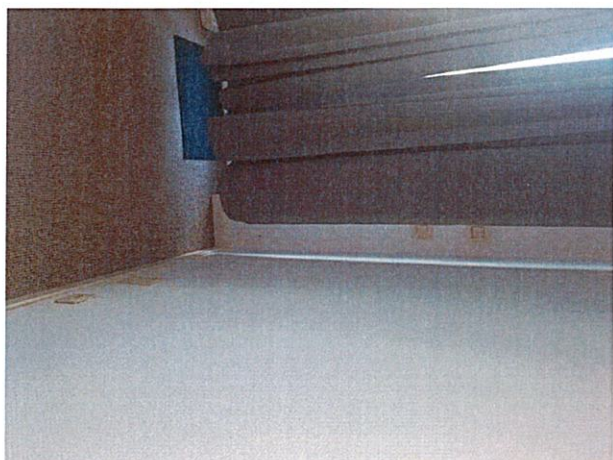
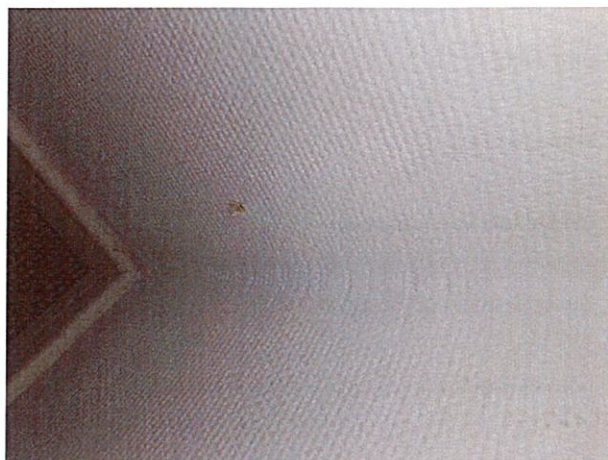
Fiche 5: Bezetting muur keuken , woonkamer en slaapkamer

Geen asbest

#	Type	Referentie	Resultaat
5.1	Mengmonster	staal 1	Geen asbest

Beschrijving	Bezetting muur keuken , woonkamer en slaapkamer
Omgeving	Binnen
Primaire drager	Binnenwand
Bindmiddel van materiaal	Gips - kalk
Gebondenheid op basis van bindmiddel	Niet-hechtgebonden
Hoeveelheid (oppervlakte - dikte - aantal)	• 45,00 m ² - 0,70 cm - 1 stuk
Totaal volume	0,315 m ³
Identificatiemethode	Een monstername door de asbestdeskundige met laboanalyse door een asbestlabo.
Destructieve handeling voor identificatie	Nee
Opmerking	45 m2 is nog vrij van gips platen . een deel van appartement is gerenoveerd er is geen staal genomen van muur bezetting stookplaats daar het een collectieve verwarmingsysteem is

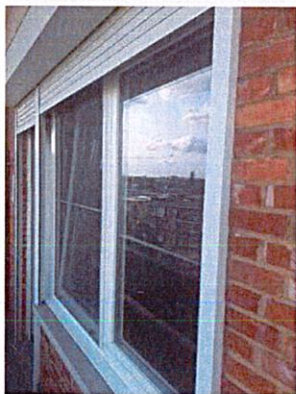
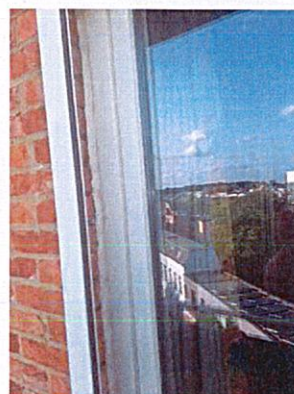
Beschrijving	Notitie	Terug te vinden op plannen
Fiche 6: afdichtingsmateriaal ramen en deuren	-	-
Fiche 7: muren waar gipsplaten zijn voor geplaatst .	bij het verwijderen van de gips platen een staal laten nemen .	Plan 1.2: Plan_Luitenant Lippenslaan 13 501
