Asbestinventarisatetest

Rodekruislaan 3/21, 2600 Antwerpen

Attestnummer : **20251128-000140.000**

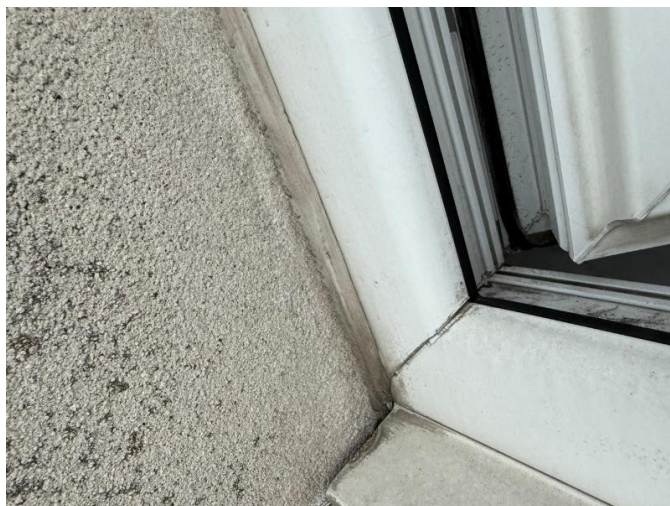
Beschrijving	Notitie	Terug te vinden op plannen
Fiche 4: Kit	De vensters zijn vervangen na het risicojaar 2001, wat duidelijk blijkt uit het type profielen en de markeringen in de spouw. De afdichtingswerken zijn uitgevoerd met witte siliconen. Rond de achterste vensters is bovendien zichtbaar dat de oude kit volledig werd verwijderd en weggeschrapt.	-
