Asbestinventarisatetest

Peperstraat 36, 9300 Aalst

Attestnummer : 20260508-000175.000

Zone 1: Hoofdgebouw

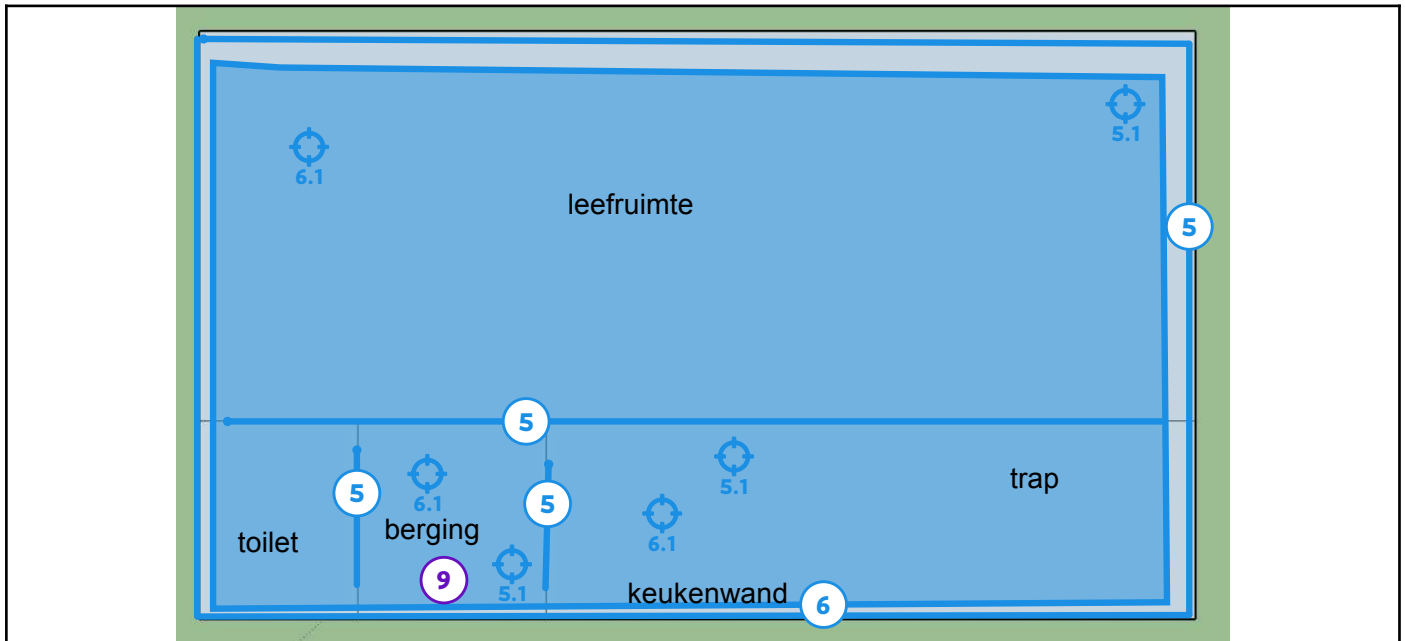
Plan 1.2: V1

Beschrijving	Type	Actie
5. Pleisterwerk muren	Geen asbest	-
5.1 Code: 1	Mengmonster	-
6. Pleisterwerk plafonds	Geen asbest	-
6.1 Code: 2	Mengmonster	-
9. CV - ketel met recent bouwjaar	Overige ruimte of materiaal	-

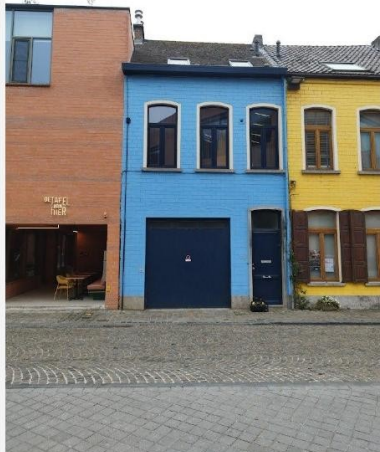
Overzichtsfoto

Detailfoto

Eindbeoordeling materiaalrisico	Verhoogd materiaalrisico en/of verhoogde kans op vezelvrijgave
---------------------------------	--

Gebondenheid	Categorie 1: hechtgebonden in oorsprong
Asbestsoort (vezeltype)	Alleen chrysotiel aanwezig
Asbestconcentratie	Laag (< 50%)
Afschermingsgraad van het gehele materiaal	Geheel of deels vrij aan de buitenlucht, maar geen contact met binnenlucht
Toestand van het materiaal	Matig beschadigd, matig verweerd

#	Type	Referentie	Resultaat
1.1	Puntmonster	4	Chrysotiel

Beschrijving	Leien hellend dak
Omgeving	Buiten
Primaire drager	Schuin dak
Asbestmateriaal	Dak- en gevelbekleding - Lei, shingle
Bindmiddel van asbestmateriaal	Cement
Gebondenheid op basis van bindmiddel	Hecht
Hoeveelheid (oppervlakte - aantal)	<ul style="list-style-type: none">• 65,00 m² - 1 stuk
Totale oppervlakte	65,00 m ²
Eenvoudig bereikbaar	Ja
Bevestigingswijze	<ul style="list-style-type: none">• Genageld, geniet
Identificatiemethode	Een monstername door de asbestdeskundige met laboanalyse door een asbestlabo.
Destructieve handeling voor identificatie	Nee

Verwijderen

- Verwijder dit asbestmateriaal zo snel mogelijk. Volg de toestand goed op.
- Hemelwater dat afspoelt van asbestcement daken of gevels kan asbestdeeltjes bevatten. Gebruik het enkel voor gesloten circuits (bv. spoelen toiletten). Reinig na het vervangen van het dak of de gevel de dakgoten en regenwaterput of -ton om asbesthoudend sediment of slib te verwijderen

- Eenvoudige handelingen: mag via doe-het-zelf of door werknemer(s) met opleidingsattest eenvoudige handelingen
Raadpleeg de actuele wetgeving op de website van OVAM, <https://ovam.vlaanderen.be/wie-mag-wat-verwijderen>.

De toepassing is een hechtgebonden buitentoepassing in slechte staat. Onder strikte voorwaarden is het toegestaan om deze toepassing zelf te verwijderen. Lees ook zeker de verdere toelichting achteraan in dit verslag mbt verwijderen van asbest en informeer u verder op <https://ovam.vlaanderen.be/asbest-verwijderen>.

Bij verwijdering dient u de nodige voorzorgen te nemen zodat er geen asbestvezels kunnen vrijkomen. De toepassing mag niet van toestand wijzigen tijdens de verwijdering en dient gefixeerd te worden.

U moet zichzelf ook beschermen door het gebruik van persoonlijke beschermingsmaterialen (FFP3-mondmasker, wegwerpoverall Cat. III, Type 5 en 6, handschoenen en afspoelbaar schoeisel).

Het verwijderde materialen en eventuele resten moeten dubbel ingepakt worden in asbestafvalzakken en correct afgevoerd worden. In dit geval mag u dit afvoeren naar het containerpark. Voor meer info zie <https://ovam.vlaanderen.be/asbestafval-afvoeren>

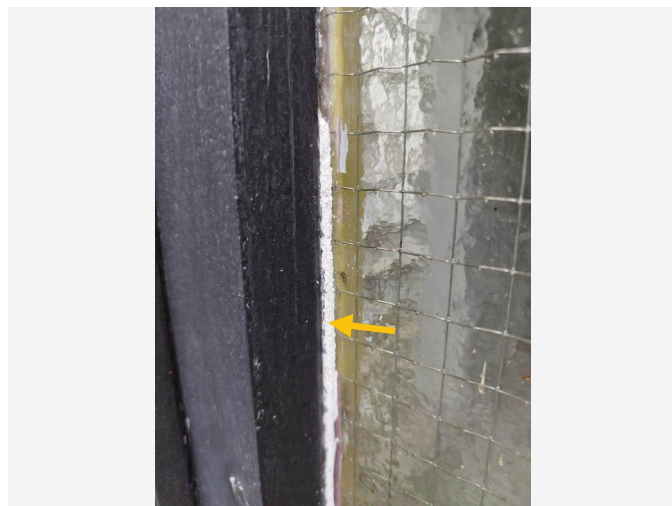
Fiche 7: Mastiek deur garage

Geen asbest

#	Type	Referentie	Resultaat
7.1	Puntmonster	5	Geen asbest

Beschrijving	Mastiek deur garage
Omgeving	Buiten
Primaire drager	Wandopening verticaal (raam, deur, ...)
Bindmiddel van materiaal	Kitten, mastiek, pasta
Gebondenheid op basis van bindmiddel	Hecht
Hoeveelheid (gewicht - aantal)	<ul style="list-style-type: none">• 0,49 kg - 1 stuk
Totaal gewicht	0,49 kg
Identificatiemethode	Een monstername door de asbestdeskundige met laboanalyse door een asbestlabo.
Destructieve handeling voor identificatie	Nee
Opmerking	Het gaat om de mastiek tussen het glas en het profiel van de garagepoort achteraan

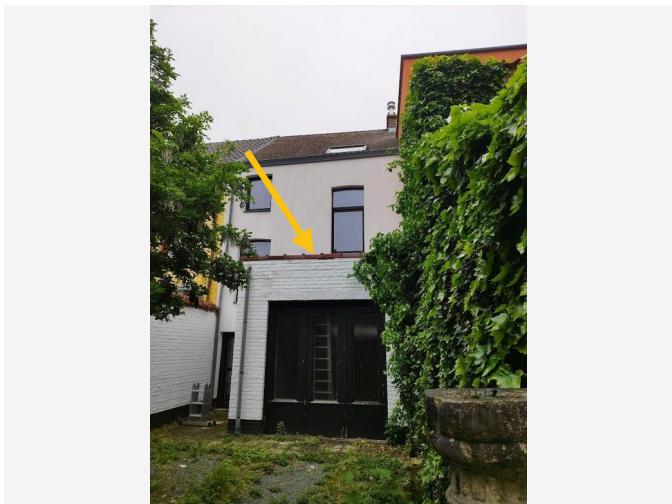
Fiche 8: Roofing plat dak

Geen asbest

#	Type	Referentie	Resultaat
8.1	Puntmonster	3	Geen asbest

Beschrijving	Roofing plat dak
Omgeving	Buiten
Primaire drager	Plat dak
Bindmiddel van materiaal	Bitumen (roofing, teer, asfalt)
Gebondenheid op basis van bindmiddel	Hecht
Hoeveelheid (oppervlakte - aantal)	• 10,00 m ² - 1 stuk
Totale oppervlakte	10,00 m ²
Identificatiemethode	Een monstername door de asbestdeskundige met laboanalyse door een asbestlabo.
Destructieve handeling voor identificatie	Nee
Opmerking	In het kader van het niet-destructief onderzoek werd enkel de toplaag van de roofng bemonsterd. Mogelijks bevinden zich onder deze laag nog andere lagen. Bij renovatie of afbraak is het aangewezen om vooraf deze onderliggende lagen te onderzoeken op aanwezigheid van asbest
