Asbestinventarisatetest

Rodestraat 38, 1742 Ternat

Attestnummer : 20250519-000541.000

Uitgegeven op : 19.05.2025

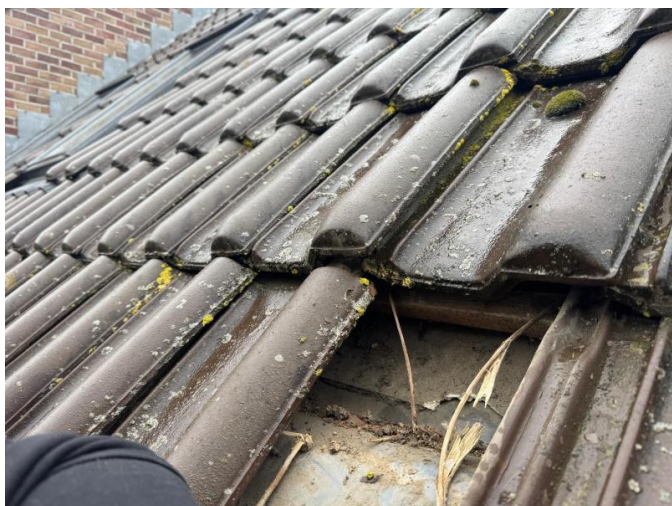
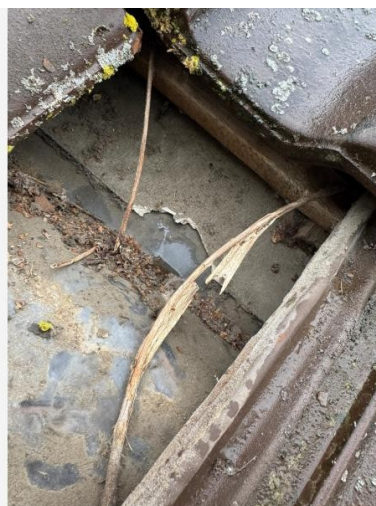
Het asbestmateriaal valt onder de mijlpaal van 2040.

Eindbeoordeling materiaalrisico	Zeer laag materiaalrisico en/of zeer lage kans op vezelvrijgave
---------------------------------	---

Gebondenheid	Categorie 1: hechtgebonden in oorsprong
Asbestsoort (vezeltype)	Alleen chrysotiel
Asbestconcentratie	Laag (< 50%)
Afschermingsgraad van het gehele materiaal	Geheel of deels vrij aan de buitenlucht
Toestand van het materiaal	Onbeschadigd, niet verweerd

#	Type	Referentie	Resultaat
1.1	Puntmonster	5092	Chrysotiel

Beschrijving	Onderdakplaten Menuiserie
Omgeving	Binnen
Primaire drager	Schuin dak
Asbestmateriaal	Plaat, paneel, tablet - Type Menuiserie
Bindmiddel van asbestmateriaal	Cement
Gebondenheid op basis van bindmiddel	Hecht
Hoeveelheid (oppervlakte - dikte - aantal)	• 250,00 m ² - 0,03 cm - 1 stuk
Totaal volume	0,075 m ³
Eenvoudig bereikbaar	Ja
Bevestigingswijze	• Genageld, geniet
Identificatiemethode	Vaststelling met monsternamen
Destructieve handeling voor identificatie	Nee
Opmerking	Geschatte oppervlakte.

- Zorg voor een veilig beheer en verwijder dit asbestmateriaal wanneer het bij werken eenvoudig bereikbaar wordt. Controleer de toestand jaarlijks op wijzigingen.

- Eenvoudige handelingen: enkel door erkend asbestverwijderaar
Verwijderingsvoorschriften volgens Codex over het welzijn op het werk Art. VI.3-54.
