Verslag huishoudelijke elektrische installatie op laagspanning en zeer lage spanning

Referentie: 010-20260520-02	Datum controle: 20/05/2026
Keurder: 010

Eigenaar: Onbekend	EAN-code: Onbekend
Adres installatie: Hazenweg 16, 2328 - Meerle	Nummer teller(s): 1422-A-72
Distributienetbeheerder installatie: Fluvius	
Datum uitvoering installatie: <input checked="" type="checkbox"/> Vóór 01/10/1981 <input type="checkbox"/> Tussen 01/10/1981 en 01/06/2020 <input type="checkbox"/> Vanaf 01/06/2020	
Type: <input checked="" type="checkbox"/> Wooneenheid <input type="checkbox"/> Niet-huishoudelijk <input type="checkbox"/> PV <input type="checkbox"/> Batterij <input type="checkbox"/> Laadpaal

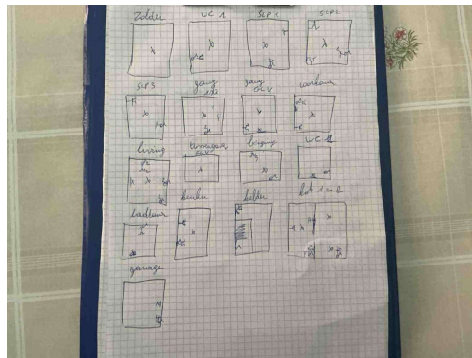
S01 - Het ééndraadsschema ontbreekt (Boek 1: 3.1.2.1).
Opmerking: Algemeen

S06 - De situatieplannen ontbreken (Boek 1: 3.1.2.1).
Opmerking: Algemeen

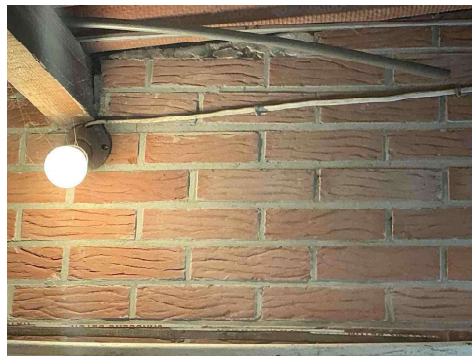
C27 - Het gebruik van geleiders van het type VTLmB (côte-à-côte) is niet toegestaan (Boek 1: 1.4.2.1).
Opmerking: Oa garage

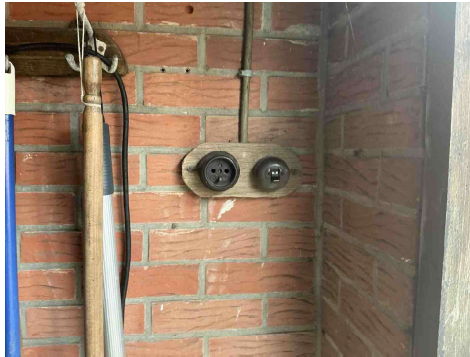
T13 - Opbouwcontactdozen en/of -schakelaars zonder achterplaatje mogen niet rechtstreeks op een brandbare ondergrond bevestigd worden (Boek 1: 4.3.3.5).

Opmerking: Oa zolder ,kot 1, kot 2 ,....

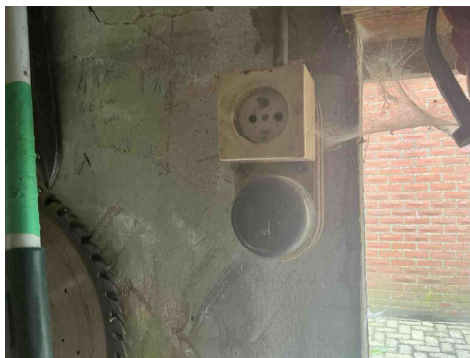
T13 - Opbouwcontactdozen en/of -schakelaars zonder achterplaatje mogen niet rechtstreeks op een brandbare ondergrond bevestigd worden (Boek 1: 4.3.3.5).

Opmerking: Oa zolder ,kot 1, kot 2 ,....

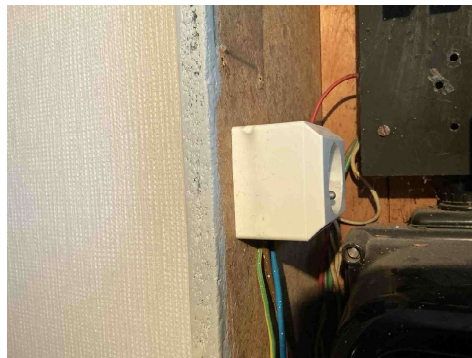
T13 - Opbouwcontactdozen en/of -schakelaars zonder achterplaatje mogen niet rechtstreeks op een brandbare ondergrond bevestigd worden (Boek 1: 4.3.3.5).

Opmerking: Oa zolder ,kot 1, kot 2 ,....

C21 - Het gebruik van geleiders van het type VOB, zonder bijkomende afscherming is niet toegestaan (Boek 1: 5.2.9.6).

Opmerking: Oa aan bord 1 en garage

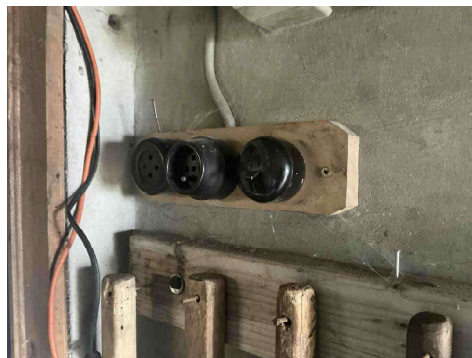
T13 - Opbouwcontactdozen en/of -schakelaars zonder achterplaatje mogen niet rechtstreeks op een brandbare ondergrond bevestigd worden (Boek 1: 4.3.3.5).

Opmerking: Oa zolder ,kot 1, kot 2 ,....

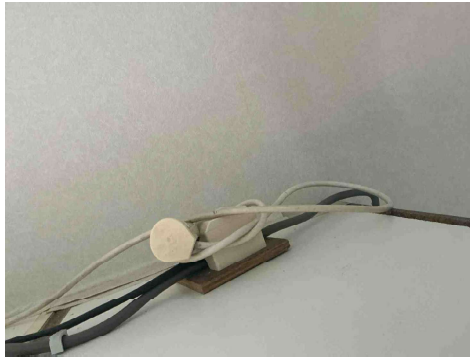
T13 - Opbouwcontactdozen en/of -schakelaars zonder achterplaatje mogen niet rechtstreeks op een brandbare ondergrond bevestigd worden (Boek 1: 4.3.3.5).
Opmerking: Oa zolder ,kot 1, kot 2 ,....

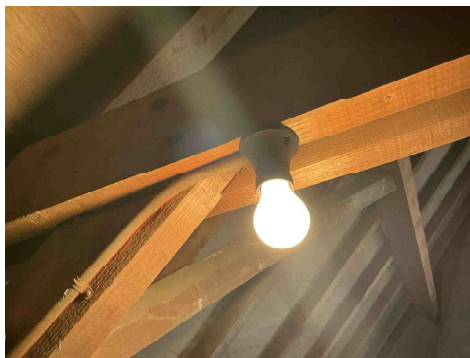
T13 - Opbouwcontactdozen en/of -schakelaars zonder achterplaatje mogen niet rechtstreeks op een brandbare ondergrond bevestigd worden (Boek 1: 4.3.3.5).
Opmerking: Oa zolder ,kot 1, kot 2 ,....

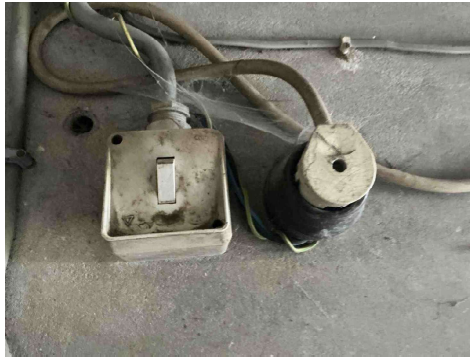
C21 - Het gebruik van geleiders van het type VOB, zonder bijkomende afscherming is niet toegestaan (Boek 1: 5.2.9.6).
Opmerking: Oa aan bord 1 en garage

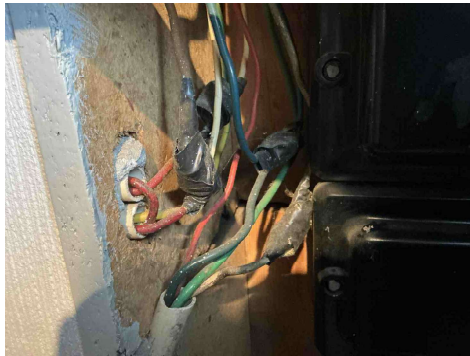
C21 - Het gebruik van geleiders van het type VOB, zonder bijkomende afscherming is niet toegestaan (Boek 1: 5.2.9.6).
Opmerking: Oa aan bord 1 en garage

C26 - De verbindingen zijn niet gebeurd in borden, in aftakdozen, aan de klemmen van contactdozen, schakelaars of in de verlichtingstoestellen (Boek 1: 5.2.6.1).
Opmerking: Oa aan bord 1 en kelder

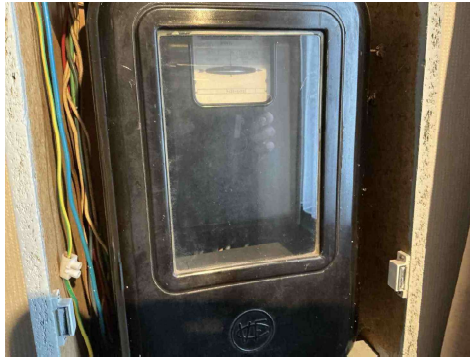
C21 - Het gebruik van geleiders van het type VOB, zonder bijkomende afscherming is niet toegestaan (Boek 1: 5.2.9.6).
Opmerking: Oa aan bord 1 en garage

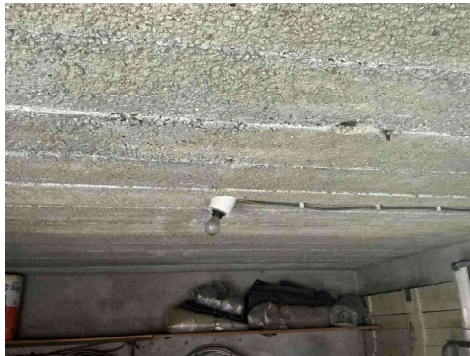
T23 - Het elektrisch materiaal is beschadigd. (Boek 1: 1.4.1.3).
Opmerking: Oa garage

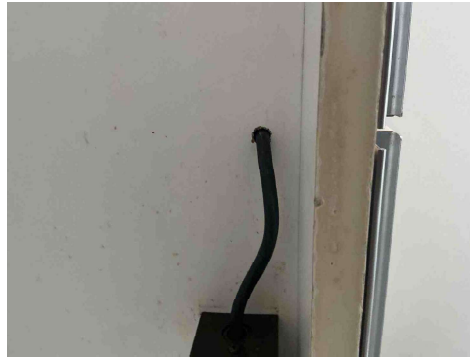
C38 - Het gebruikte kabeltype (snoerkabel) voldoet niet aan de specificaties die van toepassing zijn op voedingsleidingen voor vaste installatie (Boek 1: 1.4.2.1, 5.2.6.2).

Opmerking: Oa keuken

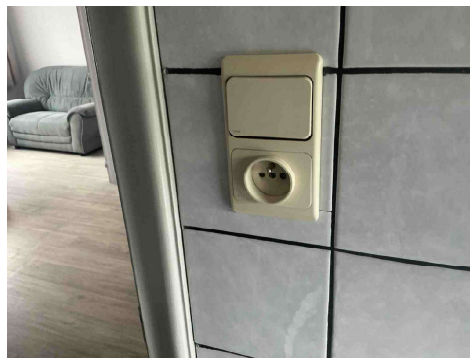
T10 - Bepaalde contactdozen en/of schakelaars zijn niet degelijk bevestigd (Boek 1: 1.4.1.3).

Opmerking: Oa keuken

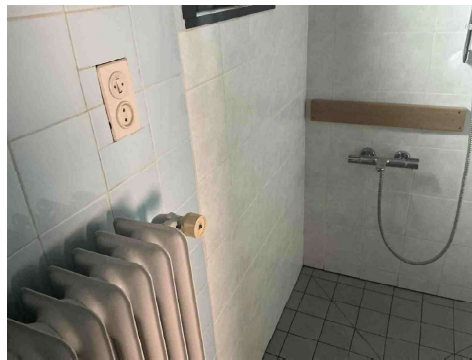
T22 - Het elektrisch materieel in volume 2 van de ruimte die een bad en/of douche bevat is niet in overeenstemming met het toegelaten materieel (nl. vaste machines of toestellen (incl. de contactdozen en bedieningstoestellen), contactdozen individueel beschermd door een beschermingstransformator met een vermogen van maximaal 100W, contactdozen beschermd door een differentieelstroominrichting met zeer grote gevoeligheid (10mA) en bedieningstoestellen gevoed op laagspanning). (Boek 1, Onderafdeling 7.1.5.3. (d))
Opmerking: Oa badkamer 2

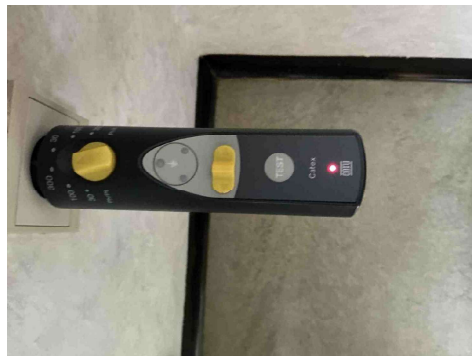
A16 - Er is geen continuïteit van de beschermingsgeleider van de contactdoos (Boek 1: 5.4.3.4).
Opmerking: Oa slaapkamer

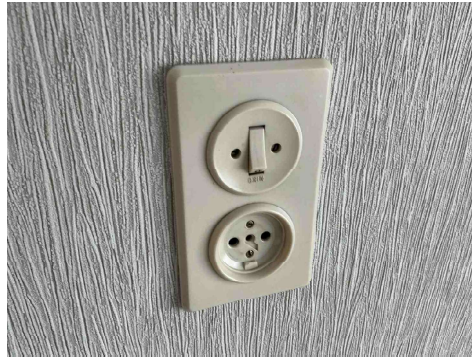
T11 - De contactdozen waarvan de toegekende stroomsterkte maximaal 16A en de toegekende spanning maximaal 250V bedraagt en niet bedoeld zijn voor de voeding van een of meerdere verbruikstoestellen voor een specifiek doel en niet geplaatst zijn in of op schakel- en verdeelborden, beschikken niet of IPXX-D (incl. gemeenschappelijke delen residentieel geheel) (Boek 1: 4.2.2.3/5.3.5.2).

Opmerking: Oa slaapkamer

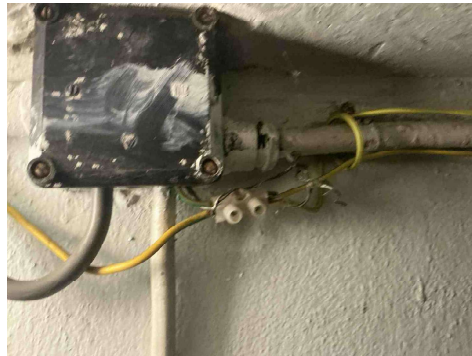
C26 - De verbindingen zijn niet gebeurd in borden, in aftakdozen, aan de klemmen van contactdozen, schakelaars of in de verlichtingstoestellen (Boek 1: 5.2.6.1).

Opmerking: Oa aan bord 1 en kelder

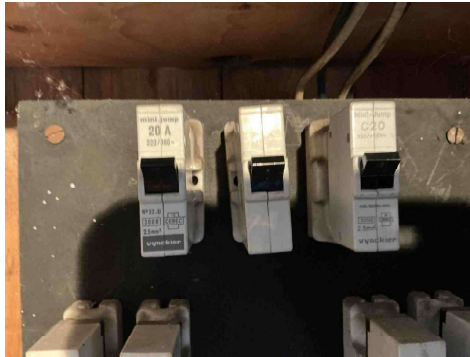
D08 - De nodige markeringen op de beveiligingstoestellen ontbreken of zijn onleesbaar (Boek 1: 5.3.5.5).
Opmerking: Oa bord 1

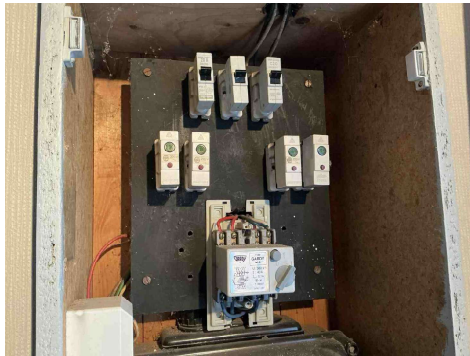
B30 - De houder van de beveiliging in een huishoudelijke ruimte is niet voorzien van aangepaste kalibreerelementen (Boek1: 5.3.5.5).
Opmerking: Oa bord 1

B29 - Het elektrisch verdeelbord in een huishoudelijke ruimte is niet voorzien van een deur (Boek1: 5.3.5.1).
Opmerking: Oa bord 1

B17 - De voedingsspanning is niet op elk bord vermeld (Boek 1: 3.1.3.3).
Opmerking: Oa bord 1
