Keuringsverslag van een elektrische laagspanning- en zeer lage spanningsinstallatie

Straatnaam Kapellestraat
Huisnummer 27
Busnummer
Postcode 1540
Gemeente HERNE
Land België

Controlebezoek van een oude huishoudelijke elektrische installatie van een wooneenheid bij verkoop op vraag van de verkoper volgens (KB 08/09/2019) - AREI Boek 1- 8.4.2. en 8.2.1. en 4.2.4.3.

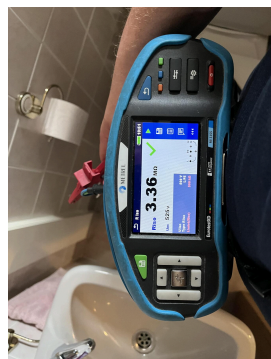
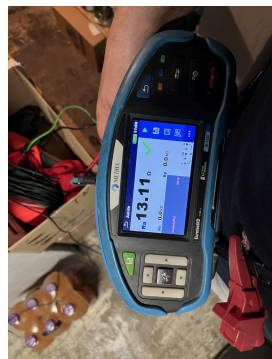
DIFFERENTIEELSTROOMINRICHTING

Δ (mA)	In (A)	In - andere (A)	It	Type	Beveiligde kringen	Test	x 2,5
300	40		22,5kA2s (3000A)	-	26	OK	OK
30	40		22,5kA2s (3000A)	-		OK	OK
30	40		22,5kA2s (3000A)	-		NOK	NOK

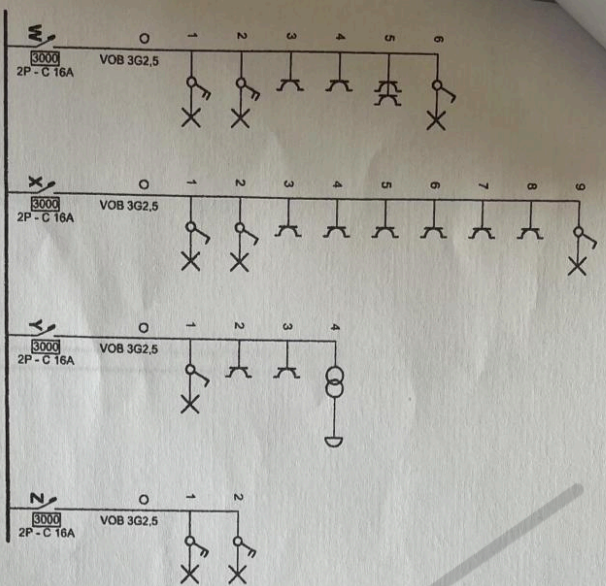
P: 3110
 Eendradeschema
 Datum: 23/02/2026
 3x400+N

I1.02 Eéndraadschema van de installatie komt niet overeen met de werkelijkheid. (Boek 1 Afdeling 2.12 - 2.13 en 3.1.2)
