Asbestinventarisatetest

Amerikalei 95/3, 2000 Antwerpen

Attestnummer : **20260608-000451.000**

Uitgegeven op : **08.06.2026**

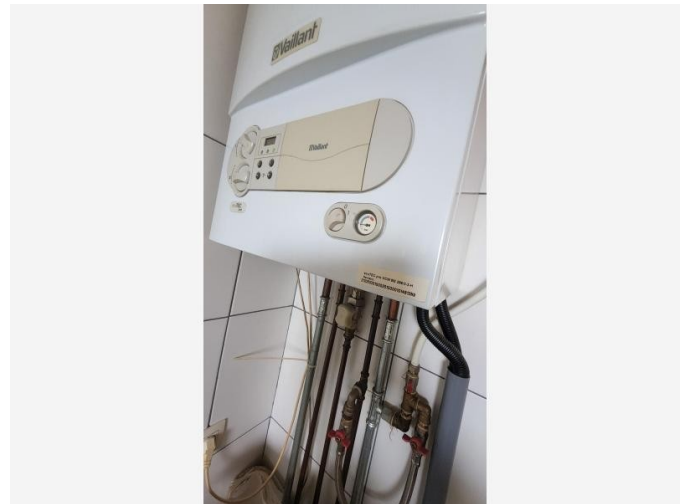
Beschrijving	Notitie	Terug te vinden op plannen
Fiche 2: Recente CV installatie	Cv installatie dd van 2010.	-
Fiche 3: Geen mastiek aan het schrijnwerk vastgesteld	Er werd geen verdacht afdichtingsmateriaal vastgesteld binnen de inspectielocatie	-
