Asbestinventarisatetest

Amerikalei 95/2, 2000 Antwerpen

Attestnummer : 20260608-000452.000

Uitgegeven op : 08.06.2026

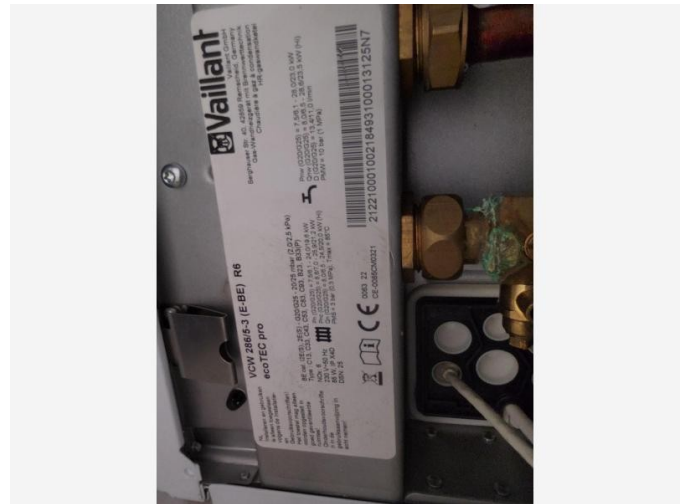
Beschrijving	Notitie	Terug te vinden op plannen
Fiche 2: Recente cv installatie	De cv installatie dd van 2022	-
Fiche 3: Geen mastiek aan het schrijnwerk vastgesteld	Er werd geen verdacht afdichtingsmateriaal vastgesteld aan het buitenschrijnwerk	-
