# Asbestinventarisatetest

Hulstbaan 13/0101, 9112 Sint-Niklaas

Attestnummer : **20260511-000259.000**

Uitgegeven op : **11.05.2026**

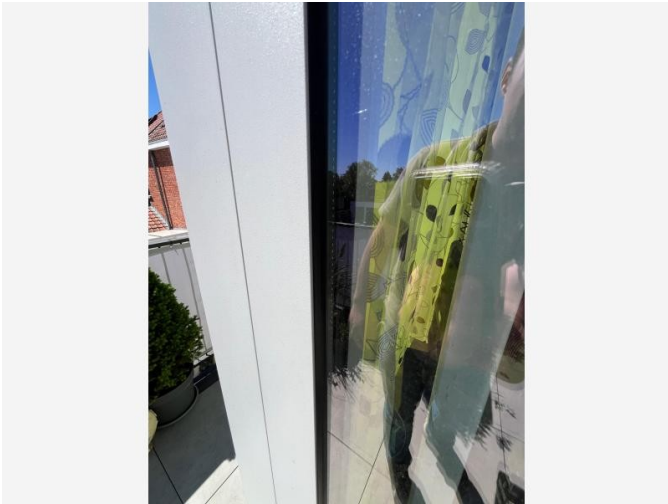
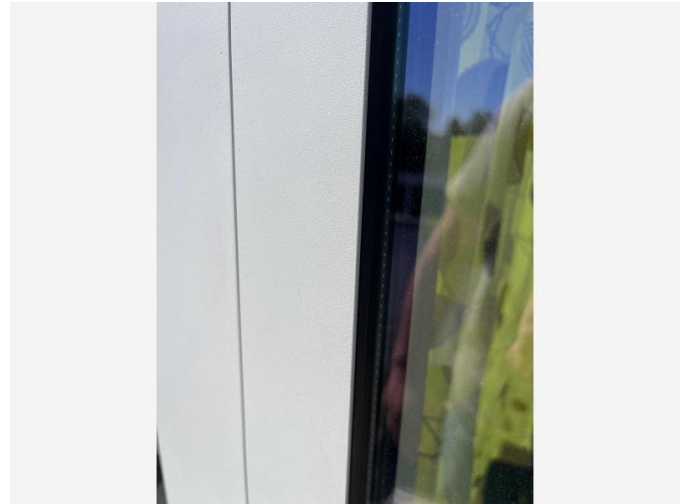
## Fiche 4: Afdichtingsmateriaal (mastiek, kit, ...) aan schrijnwerk

| Beschrijving | Notitie | Terug te vinden op plannen |
|---|---|---|
| Fiche 4: Afdichtingsmateriaal (mastiek, kit, ...) aan schrijnwerk | - | - |
