**Verslag huishoudelijke elektrische installatie op laagspanning en zeer lage spanning****Algemeen:**

| Referentie: 006-20260604-06 | Datum controle: 04/06/2026 |

| Adres installatie: Doolstraat 26, 2275 - Lille | Nummer teller(s): 1sag3100384268 |

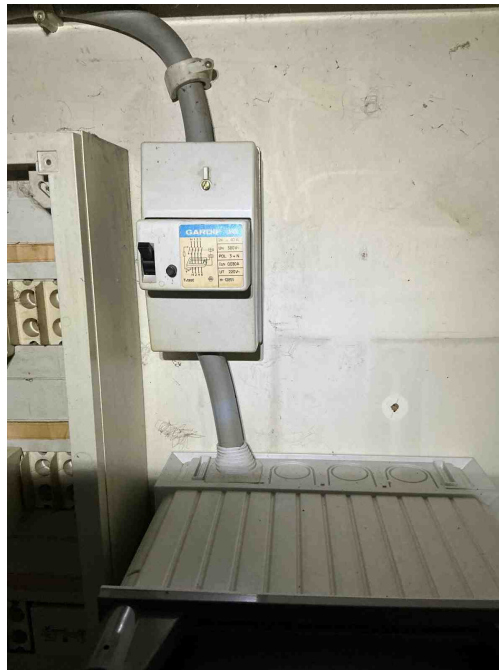
Inbreuk(en):

B29 - Het elektrisch verdeelbord in een huishoudelijke ruimte is niet voorzien van een deur (Boek1: 5.3.5.1).
Opmerking: Bord1

D24 - De differentieelstroombeschermingsinrichtingen die worden geplaatst in huishoudelijke installaties dienen tenminste van het type A te zijn (Boek 1: 5.3.5.3).

B17 - De voedingsspanning is niet op elk bord vermeld (Boek 1: 3.1.3.3).
Opmerking: Alle borden

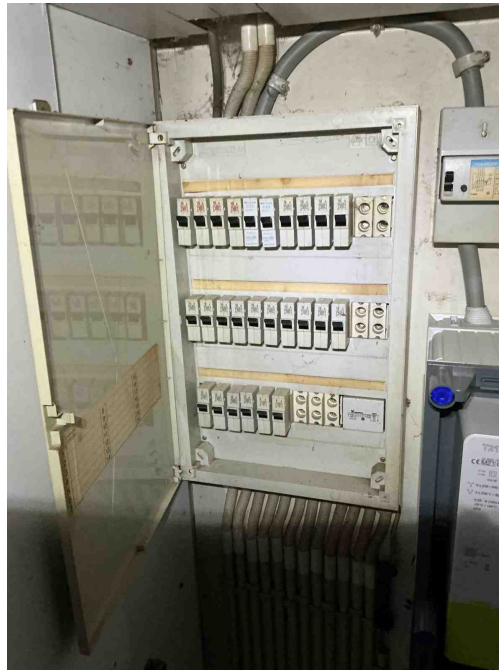
Inbreuk(en):

B17 - De voedingsspanning is niet op elk bord vermeld (Boek 1: 3.1.3.3).
Opmerking: Alle borden

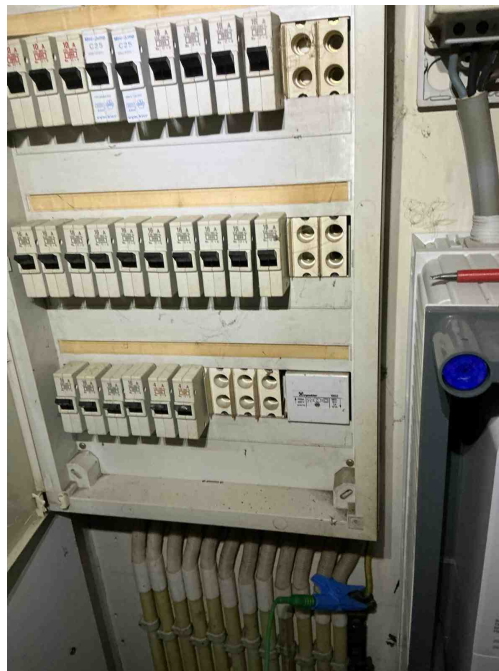
Inbreuk(en):

B06 - Het elektrisch verdeelbord heeft niet de minimale beschermingsgraad IPXX-B in een gewone ruimte (Boek 1: 4.2.2.3).
Opmerking: Bord2

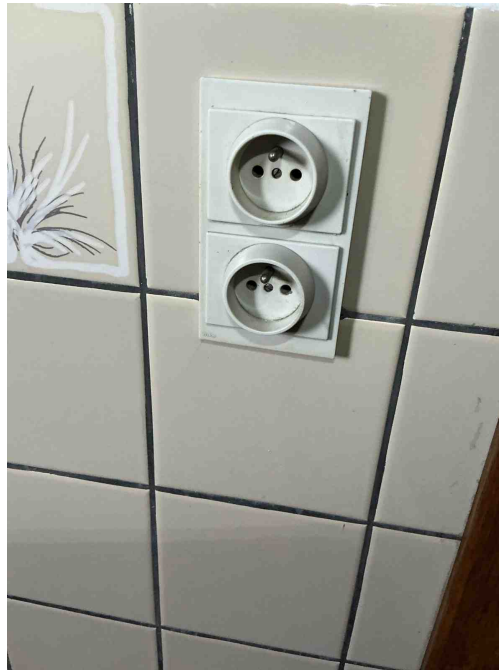
Inbreuk(en):

T11 - De contactdozen waarvan de toegekende stroomsterkte maximaal 16A en de toegekende spanning maximaal 250V bedraagt en niet bedoeld zijn voor de voeding van een of meerdere verbruikstoestellen voor een specifiek doel en niet geplaatst zijn in of op schakel- en verdeelborden, beschikken niet of IPXX-D (incl. gemeenschappelijke delen residentieel geheel) (Boek 1: 4.2.2.3/5.3.5.2).

Opmerking: Garage, wasplaats, woonkamer,...

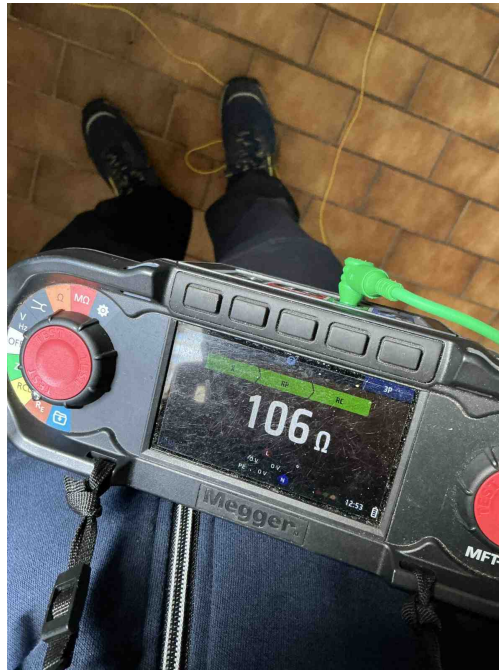
| Spreidingsweerstand van de aardverbinding: | 106 Ω | Meetmethode: | RE |

Inbreuk(en):

A05 - De waarde van de spreidingsweerstand van de aardverbinding is te hoog (Boek 1: 5.4.2).
