**Verlag huishoudelijke elektrische installatie op laagspanning en zeer lage spanning****Algemeen:**

Referentie: 009-20260515-03	Datum controle: 15/05/2026
Keurder: 009

Eigenaar: Onbekend	EAN-code: Onbekend
Adres installatie: Kreupelstraat 54, 1703 - Schepdaal	Nummer teller(s): 45765015-99
	Distributienetbeheerder installatie: Fluvius
Datum uitvoering installatie:	<input checked="" type="checkbox"/> Vóór 01/10/1981 <input type="checkbox"/> Tussen 01/10/1981 en 01/06/2020 <input type="checkbox"/> Vanaf 01/06/2020
Type:	<input checked="" type="checkbox"/> Wooneenheid <input type="checkbox"/> Niet-huishoudelijk <input type="checkbox"/> PV <input type="checkbox"/> Batterij <input type="checkbox"/> Laadpaal

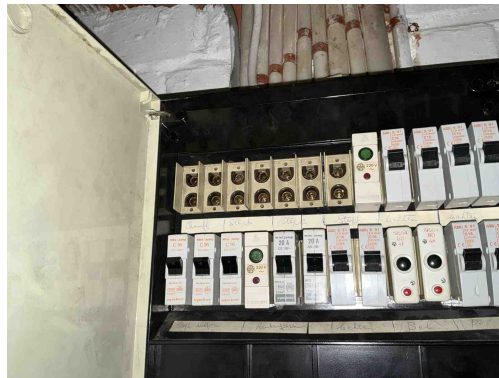
B30 - De houder van de beveiliging in een huishoudelijke ruimte is niet voorzien van aangepaste kalibreerelementen (Boek1: 5.3.5.5).

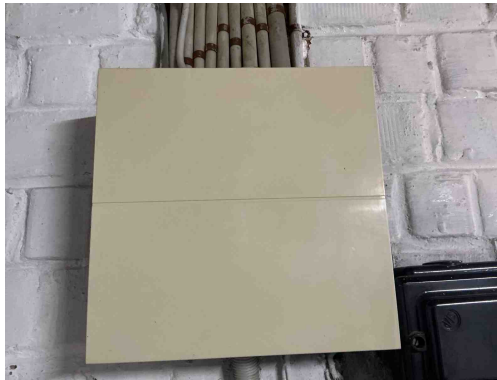
B17 - De voedingsspanning is niet op elk bord vermeld (Boek 1: 3.1.3.3).

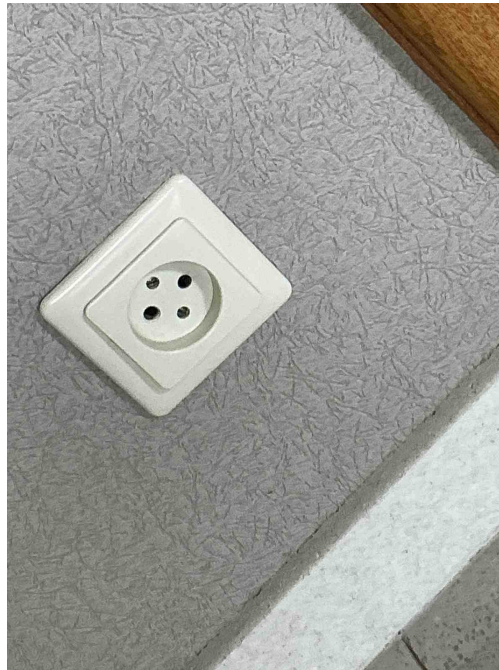
A20 - Er bevindt zich een contactdoos zonder beschermingsgeleider in de elektrische installatie. Deze is niet geplaatst achter een differentieelstroombeschermingsinrichting met grote (max. 30mA) of zeer grote (max. 10mA) gevoeligheid.

Opmerking: Algemeen,..
