## Rapport de contrôle d'installations électriques à basse et à très basse tension

RÉF. 122/2026/69116/D01:1

**DATE DU CONTRÔLE** 20/05/2026 (10:30 - 11:30) **AGENT VISITEUR** Mohamed Izmar  
**ADRESSE DU CONTRÔLE** Avenue des Dix Arpents 44 - 1200 Woluwe-Saint-Lambert **TYPE DE CONTRÔLE** Visite de contrôle vente ancienne installation (8.4.2.)

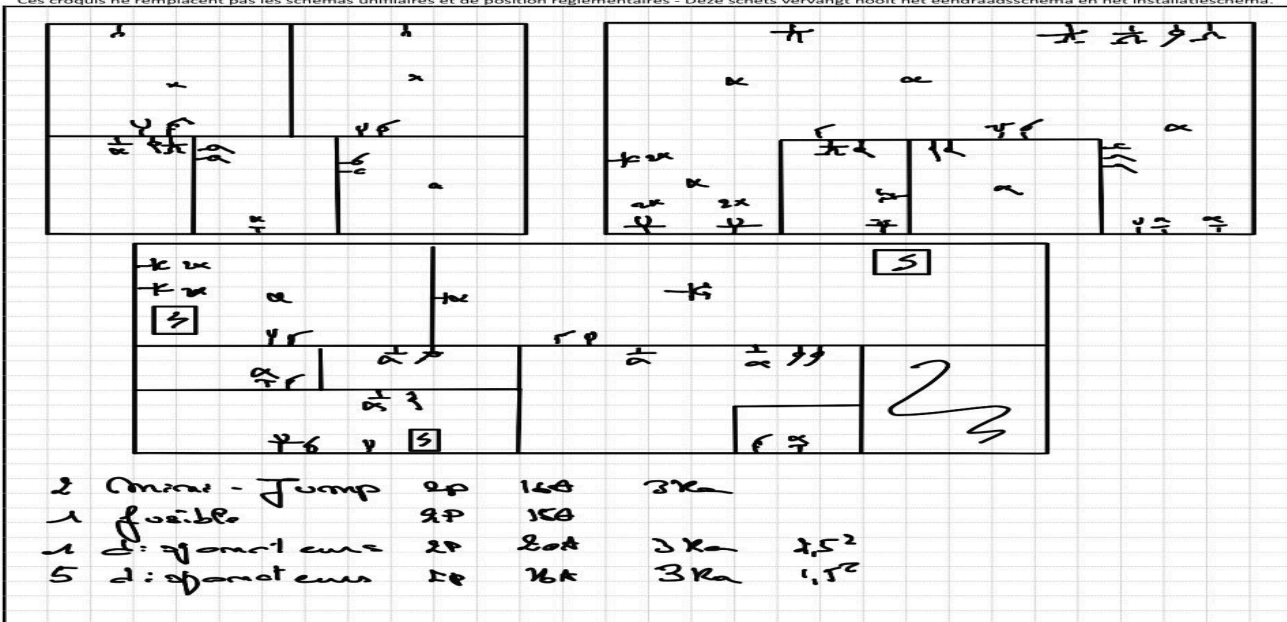
**Croquis de position élémentaire et descriptif sommaire des tableaux**

sur base de ce qui est visible et accessible lors du contrôle  
 Note : ces croquis ne remplacent pas les schémas unifilaires et de position réglementaires
