# Asbestinventarisatetest

Transvaalstraat 49, 2550 Kontich

Attestnummer : **20260522-000373.000**

Uitgegeven op : **22.05.2026**

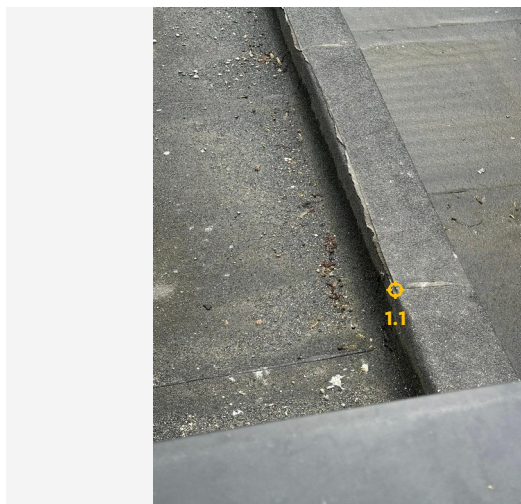
## Fiche 1: Roofing

Geen asbest

| # | Type | Referentie | Resultaat |
|---|---|---|---|
| 1.1 | Puntmonster | MM01 | Geen asbest |

| Beschrijving | Roofing |
| Primaire drager | Plat dak |
| Bindmiddel van materiaal | Bitumen (roofing, teer, asfalt) |
| Hoeveelheid (oppervlakte - aantal) | • 85,00 m <sup>2</sup> - 1 stuk |
| Opmerking | Staalname tot op de eventuele onderliggende lagen is niet mogelijk zonder uitbreiding naar een destructief onderzoek. |

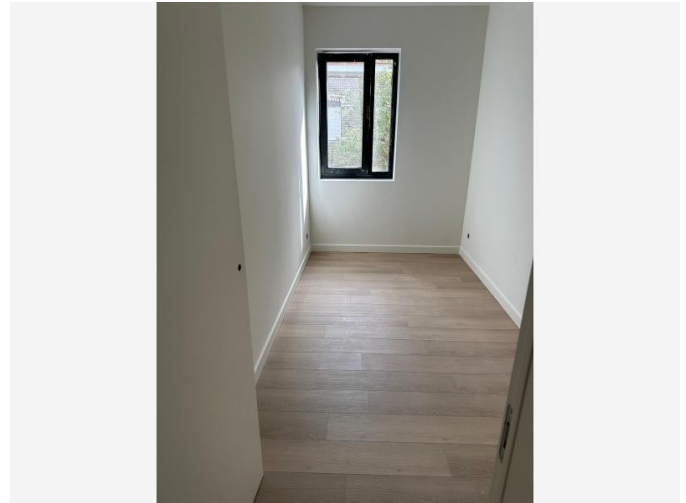
## Fiche 2: Pleisterwerk wanden

Geen asbest

| Beschrijving | Pleisterwerk wanden |
| Bindmiddel van materiaal | Gips - kalk |
| Hoeveelheid (oppervlakte - dikte - aantal) | • 300,00 m <sup>2</sup> - 1,00 cm - 1 stuk |
| Opmerking | De hoeveelheid is een zo nauwkeurig mogelijke opmeting. Hieraan kunnen evenwel geen rechten worden ontleend. Waar mogelijk, wordt staalname uitgevoerd conform het inspectieprotocol: in een droge ruimte zoals een slaapkamer, in een natte ruimte zoals een keuken of badkamer, in een traphal en in een stookruimte. Plafonds bestaan uit gipsplaten. |

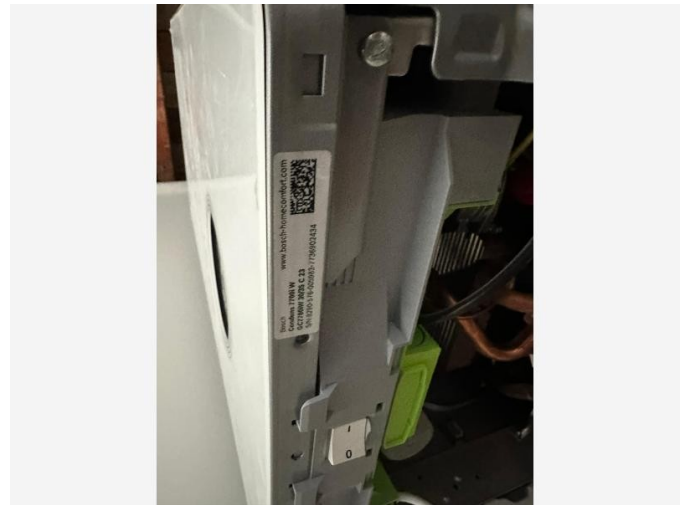
### Fiche 3: CV-ketel (niet verdacht)

| Beschrijving | Notitie | Terug te vinden op plannen |
|---|---|---|
| Fiche 3: CV-ketel (niet verdacht) | De CV-ketel (dichtingen, isolerend materiaal) is niet asbestverdacht. | Plan 1.2: 1ste verdieping |
