# Asbestinventarisatetest

Heislagebaan 3/2001, 2930 Brasschaat

Attestnummer : 20230111-000312.001

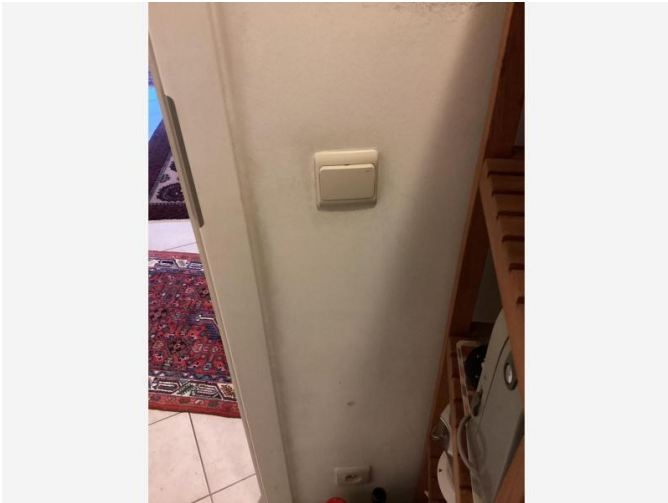
Overzichtsfoto

Geen asbest

#	Type	Referentie	Resultaat
1.1	Mengmonster	MM001	Geen asbest

Beschrijving	Pleisterwerk
Omgeving	Binnen
Primaire drager	Binnenwand
Bindmiddel van materiaal	Gips - kalk

<b>Gebondenheid op basis van bindmiddel</b>	Niet-hechtgebonden
<b>Hoeveelheid (oppervlakte - dikte - aantal)</b>	• 120,00 m <sup>2</sup> - 0,50 cm - 1 stuk
<b>Totaal volume</b>	0,60 m <sup>3</sup>
<b>Identificatiemethode</b>	Vaststelling met monstername
<b>Destructieve handeling voor identificatie</b>	Nee
