Verslag huishoudelijke elektrische installatie op laagspanning en zeer lage spanning

Referentie: 006-20260603-04	Datum controle: 03/06/2026
Keurder: 006

Eigenaar: Onbekend	EAN-code: 541448820072417155
Adres installatie: Duineneind 20 bus 7, 2460 - Kasterlee	Nummer teller(s): 1sag110p880067
Distributienetbeheerder installatie: Fluvius	
Datum uitvoering installatie:	<input type="checkbox"/> Vóór 01/10/1981 <input checked="" type="checkbox"/> Tussen 01/10/1981 en 01/06/2020 <input type="checkbox"/> Vanaf 01/06/2020
Type:	<input checked="" type="checkbox"/> Wooneenheid <input type="checkbox"/> Niet-huishoudelijk <input type="checkbox"/> PV <input type="checkbox"/> Batterij <input type="checkbox"/> Laadpaal

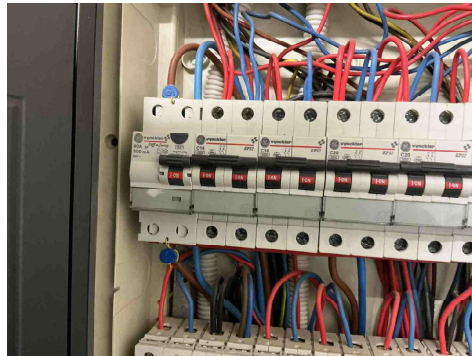
C07 - Stroombanen uitgevoerd door middel van parallel verbonden leidingen hebben niet dezelfde kenmerken zoals type, sectie, lengte, plaatsingswijze (Boek 1: 4.4.3.4).
Opmerking: Kring A

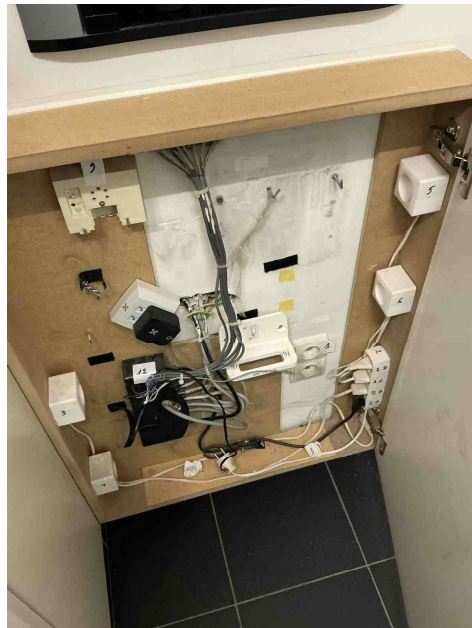
T13 - Opbouwcontactdozen en/of -schakelaars zonder achterplaatje mogen niet rechtstreeks op een brandbare ondergrond bevestigd worden (Boek 1: 4.3.3,5).
Opmerking: Onder bord1

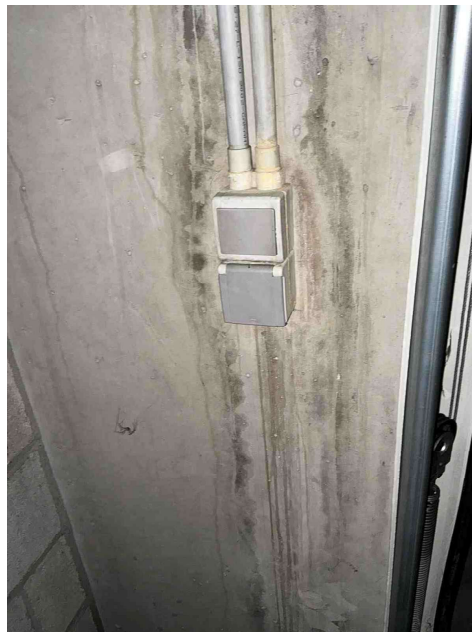
T09 - Bepaalde contactdozen en/of schakelaars zijn beschadigd (Boek 1: 1.4.1.3).
Opmerking: Garage
