Asbestinventarisatetest

Rode Beuk 2/1, 2640 Mortsel

Attestnummer : 20230803-000002.000

Uitgegeven op : 03.08.2023

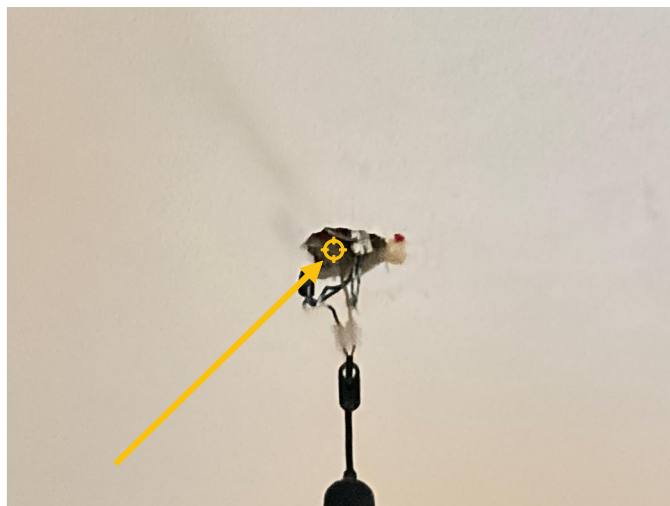
Overzichtsfoto

Detailfoto

Geen asbest

#	Type	Referentie	Resultaat
1.1	Mengmonster	Staal 001	Geen asbest

Beschrijving	Staal 001 pleisterwerk plafond
Omgeving	Binnen
Primaire drager	Plafond
Bindmiddel van materiaal	Gips - kalk

Gebondenheid op basis van bindmiddel	Niet-hechtgebonden
Hoeveelheid (oppervlakte - dikte - aantal)	• 100,00 m ² - 1,00 cm - 1 stuk
Totaal volume	1,00 m ³
Identificatiemethode	Vaststelling met monstername
Destructieve handeling voor identificatie	Nee

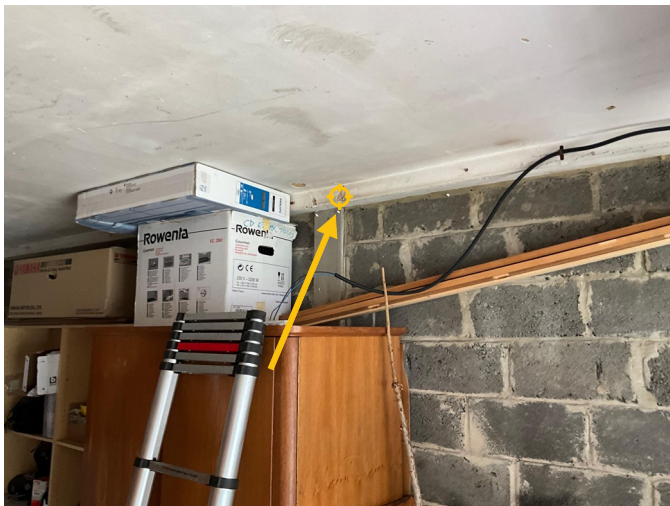
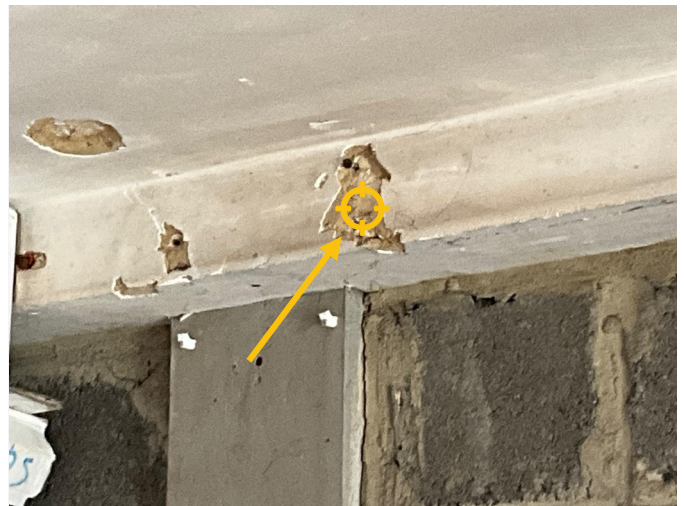
Overzichtsfoto

Detailfoto

Geen asbest

#	Type	Referentie	Resultaat
2.1	Mengmonster	Staal 004	Geen asbest

Beschrijving	Staal 004 pleisterwerk garage
Omgeving	Binnen
Primaire drager	Binnenwand
Bindmiddel van materiaal	Gips - kalk

Gebondenheid op basis van bindmiddel	Niet-hechtgebonden
Hoeveelheid (oppervlakte - dikte - aantal)	• 21,00 m ² - 1,00 cm - 1 stuk
Totaal volume	0,21 m ³
Identificatiemethode	Vaststelling met monstername
Destructieve handeling voor identificatie	Nee

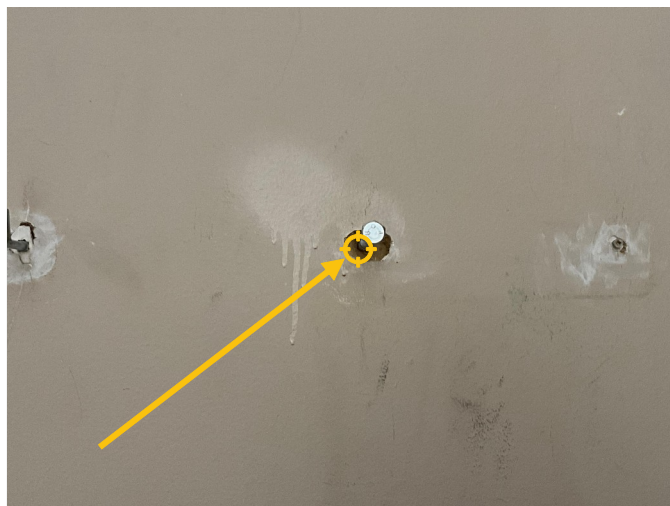
Overzichtsfoto

Detailfoto

Geen asbest

#	Type	Referentie	Resultaat
3.1	Mengmonster	Staal 003	Geen asbest

Beschrijving	Staal 003 pleisterwerk slaapkamer
Omgeving	Binnen
Primaire drager	Binnenwand
Bindmiddel van materiaal	Gips - kalk

Gebondenheid op basis van bindmiddel	Niet-hechtgebonden
Hoeveelheid (oppervlakte - dikte - aantal)	• 210,00 m ² - 1,00 cm - 1 stuk
Totaal volume	2,10 m ³
Identificatiemethode	Vaststelling met monstername
Destructieve handeling voor identificatie	Nee

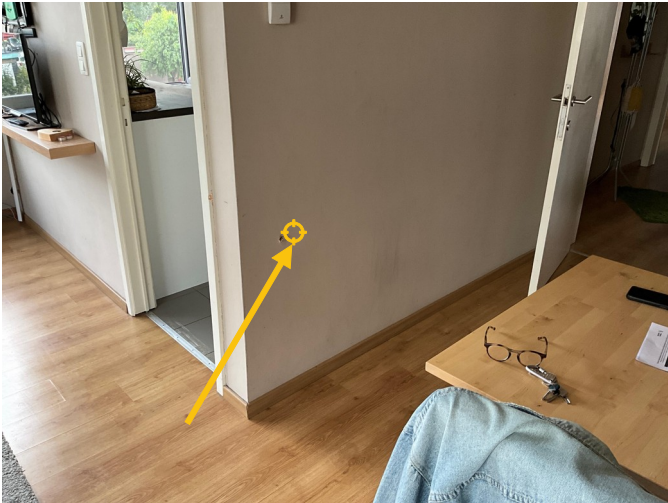
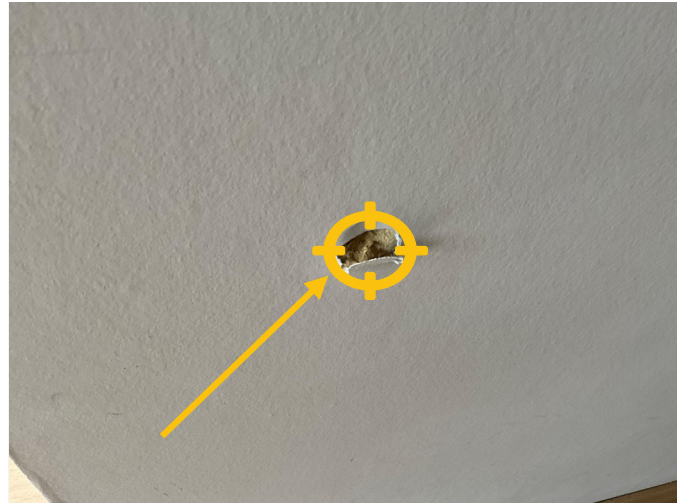
Fiche 4: Staal 002 pleisterwerk living

Overzichtsfoto

Detailfoto

Geen asbest

#	Type	Referentie	Resultaat
4.1	Mengmonster	Staal 002	Geen asbest

Beschrijving	Staal 002 pleisterwerk living
Omgeving	Binnen
Primaire drager	Binnenwand
Bindmiddel van materiaal	Gips - kalk

Gebondenheid op basis van bindmiddel	Niet-hechtgebonden
Hoeveelheid (oppervlakte - dikte - aantal)	• 210,00 m ² - 1,00 cm - 1 stuk
Totaal volume	2,10 m ³
Identificatiemethode	Vaststelling met monstername
Destructieve handeling voor identificatie	Nee
