**Verlag huishoudelijke elektrische installatie op laagspanning en zeer lage spanning****Algemeen:**

Referentie: 010-20260603-01	Datum controle: 03/06/2026
Keurder: 010

Eigenaar:	Onbekend	EAN-code:	Onbekend
Adres installatie:	Graatakker 63, 2300 - Turnhout	Nummer teller(s):	7523466
		Distributienetbeheerder installatie:	Fluvius
Datum uitvoering installatie:	<input checked="" type="checkbox"/> Vóór 01/10/1981 <input type="checkbox"/> Tussen 01/10/1981 en 01/06/2020 <input type="checkbox"/> Vanaf 01/06/2020		
Type:	<input checked="" type="checkbox"/> Woonenheid <input type="checkbox"/> Niet-huishoudelijk <input type="checkbox"/> PV <input type="checkbox"/> Batterij <input type="checkbox"/> Laadpaal

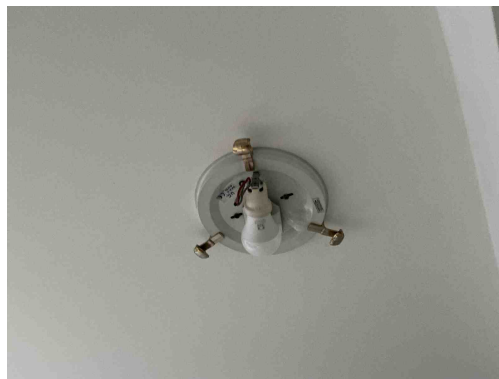
Inbreuk(en):

T23 - Het elektrisch materiaal is beschadigd. (Boek 1: 1.4.1.3).
Opmerking: Oa verlichting

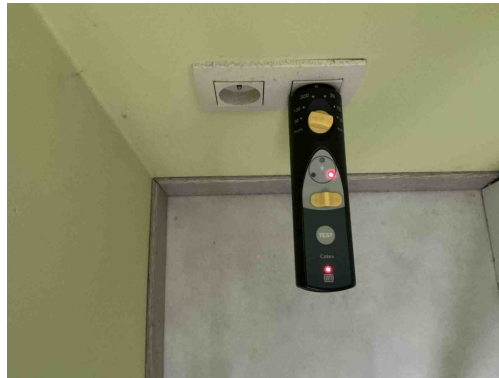
Inbreuk(en):

A16 - Er is geen continuïteit van de beschermingsgeleider van de contactdoos (Boek 1: 5.4.3.4).
Opmerking: Oa slaapkamer1,2,3,....

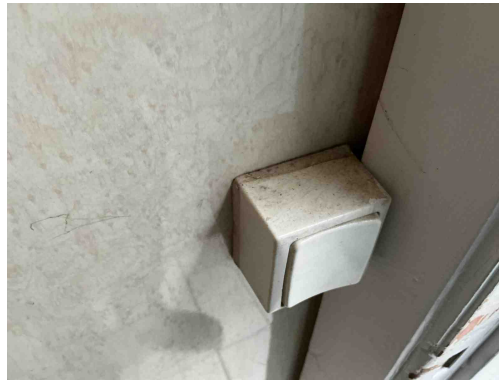
Inbreuk(en):

T13 - Opbouwcontactdozen en/of -schakelaars zonder achterplaatje mogen niet rechtstreeks op een brandbare ondergrond bevestigd worden (Boek 1: 4.3.3.5).
Opmerking: Oa keuken , kelder ,berging,....

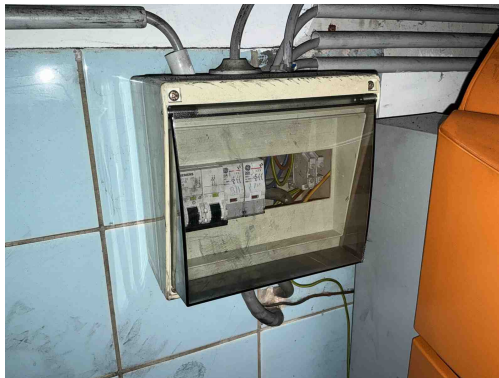
Inbreuk(en):

B17 - De voedingsspanning is niet op elk bord vermeld (Boek 1: 3.1.3.3).

Opmerking: Oa bord 1,2,3,.....

B18 - Het volgnummer is niet op elk bord vermeld (Boek 1: 3.1.3.3).

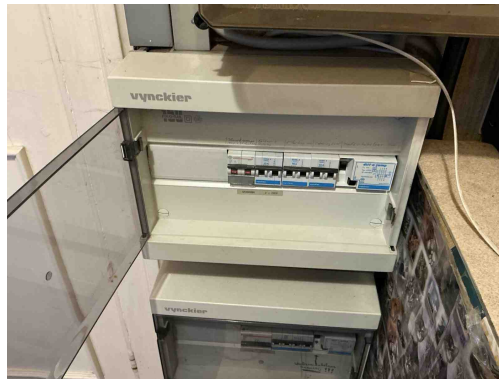
Inbreuk(en):

B17 - De voedingsspanning is niet op elk bord vermeld (Boek 1: 3.1.3.3).
Opmerking: Oa bord 1,2,3,.....

B18 - Het volgnummer is niet op elk bord vermeld (Boek 1: 3.1.3.3).
Opmerking: Oa bord 1,2,3,.....

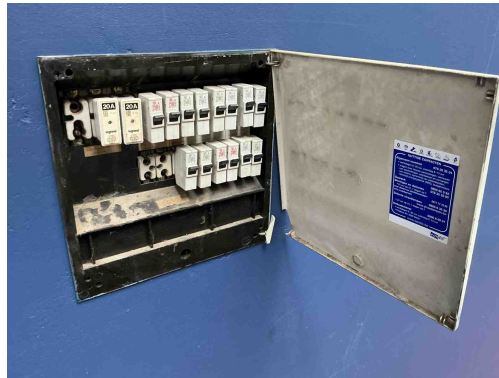
Inbreuk(en):

B17 - De voedingsspanning is niet op elk bord vermeld (Boek 1: 3.1.3.3).
Opmerking: Oa bord 1,2,3,.....

B18 - Het volgnummer is niet op elk bord vermeld (Boek 1: 3.1.3.3).
Opmerking: Oa bord 1,2,3,.....

B30 - De houder van de beveiliging in een huishoudelijke ruimte is niet voorzien van aangepaste kalibreerelementen (Boek1: 5.3.5.5).
Opmerking: Oa bord 2

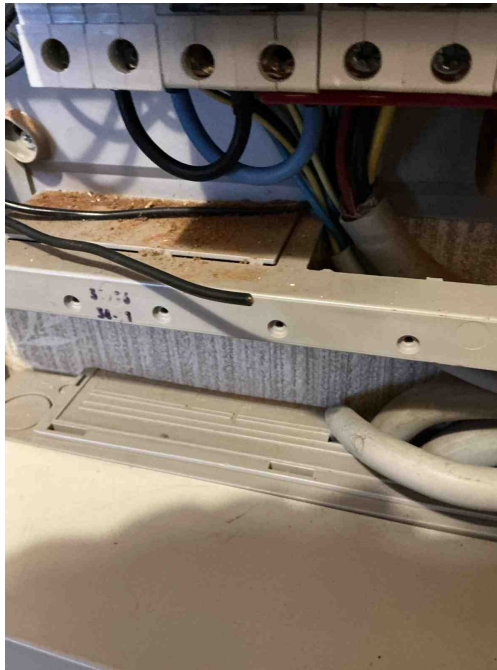
Inbreuk(en):

C28 - Niet gebruikte leidingen onder spanning zijn niet op een degelijke manier geïsoleerd of verwijderd (Boek 1: 4.2.1.1).
Opmerking: Oa. Ord 1

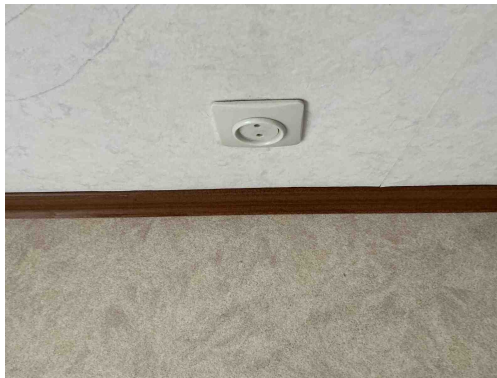
Inbreuk(en):

T10 - Bepaalde contactdozen en/of schakelaars zijn niet degelijk bevestigd (Boek 1: 1.4.1.3).
Opmerking: Oa eetplaats
