Verslag huishoudelijke elektrische installatie op laagspanning en zeer lage spanning

Referentie: 010-20260611-04	Datum controle: 11/06/2026
Keurder: 010

Eigenaar: Petra De Wilde	EAN-code: Onbekend
Adres installatie: Lijsterstraat 1, 2340 - Beerse	Nummer teller(s): 1SAG3100173393
Distributienetbeheerder installatie: Fluvius	
Datum uitvoering installatie: <input checked="" type="checkbox"/> Vóór 01/10/1981 <input type="checkbox"/> Tussen 01/10/1981 en 01/06/2020 <input type="checkbox"/> Vanaf 01/06/2020	
Type: <input checked="" type="checkbox"/> Wooneenheid <input type="checkbox"/> Niet-huishoudelijk <input type="checkbox"/> PV <input type="checkbox"/> Batterij <input type="checkbox"/> Laadpaal

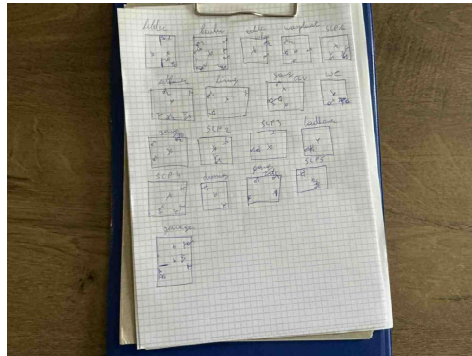
S01 - Het ééndraadsschema ontbreekt (Boek 1: 3.1.2.1).
Opmerking: Algemeen

S06 - De situatieplannen ontbreken (Boek 1: 3.1.2.1).
Opmerking: Algemeen

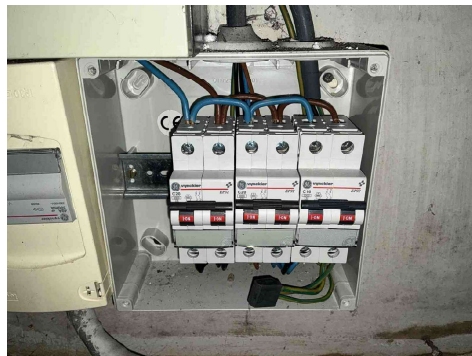
T21 - Het elektrisch materieel is niet geplaatst volgens de voorschriften van de fabrikant/ regels van goed vakmanschap . (Boek 1: 1.4.1.3)

Opmerking: Oa bord 2 vijzen van de ophanging niet afgedekt

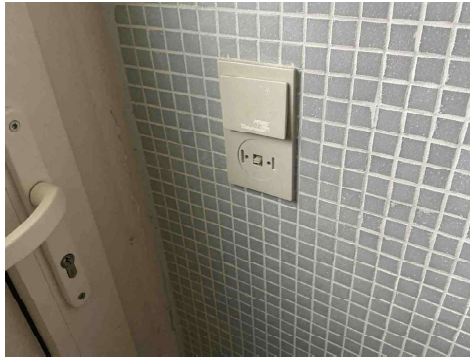
T09 - Bepaalde contactdozen en/of schakelaars zijn beschadigd (Boek 1: 1.4.1.3).
Opmerking: Oa gang 2 de , inkom achter berging,.....

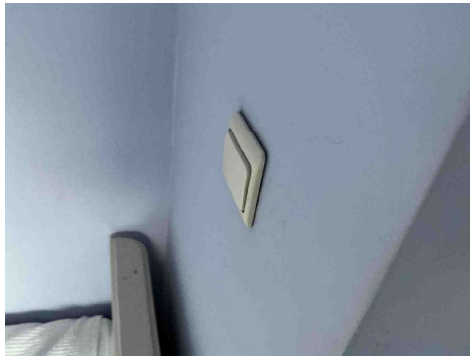
T09 - Bepaalde contactdozen en/of schakelaars zijn beschadigd (Boek 1: 1.4.1.3).
Opmerking: Oa gang 2 de , inkom achter berging,.....

T10 - Bepaalde contactdozen en/of schakelaars zijn niet degelijk bevestigd (Boek 1: 1.4.1.3).
Opmerking: Oa living, keuken ,eetplaats,....

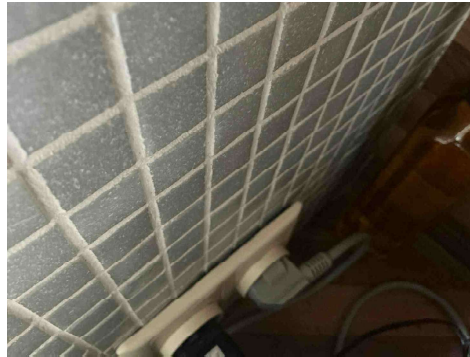
T09 - Bepaalde contactdozen en/of schakelaars zijn beschadigd (Boek 1: 1.4.1.3).
Opmerking: Oa gang 2 de , inkom achter berging,.....

T10 - Bepaalde contactdozen en/of schakelaars zijn niet degelijk bevestigd (Boek 1: 1.4.1.3).
Opmerking: Oa living, keuken ,eetplaats,....

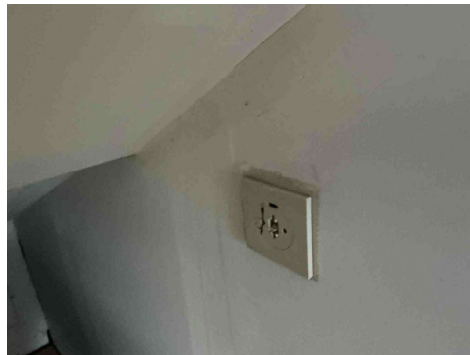
T09 - Bepaalde contactdozen en/of schakelaars zijn beschadigd (Boek 1: 1.4.1.3).
Opmerking: Oa gang 2 de , inkom achter berging,.....

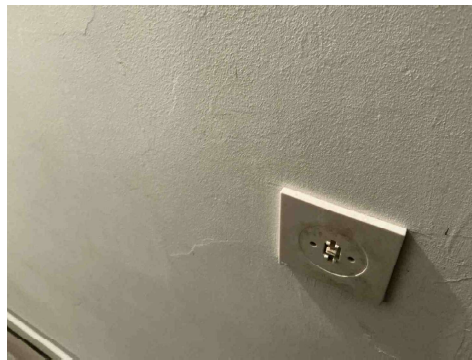
T09 - Bepaalde contactdozen en/of schakelaars zijn beschadigd (Boek 1: 1.4.1.3).
Opmerking: Oa gang 2 de , inkom achter berging,.....

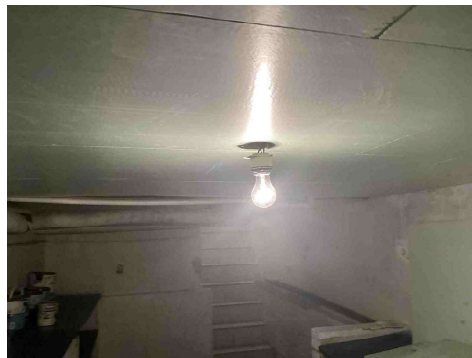
T23 - Het elektrisch materiaal is beschadigd. (Boek 1: 1.4.1.3).
Opmerking: Oa verlichting kelder

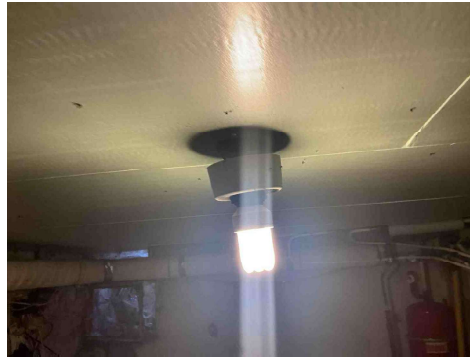
T23 - Het elektrisch materiaal is beschadigd. (Boek 1: 1.4.1.3).
Opmerking: Oa verlichting kelder

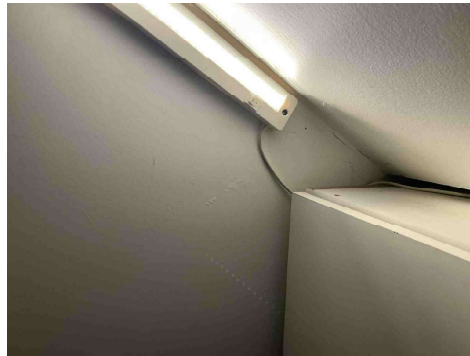
C27 - Het gebruik van geleiders van het type VTLmB (côte-à-côte) is niet toegestaan (Boek 1: 1.4.2.1).
Opmerking: Oa badkamer en 2 de verdiep

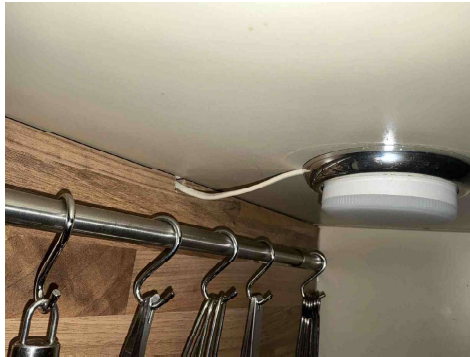
C27 - Het gebruik van geleiders van het type VTLmB (côte-à-côte) is niet toegestaan (Boek 1: 1.4.2.1).
Opmerking: Oa badkamer en 2 de verdiep

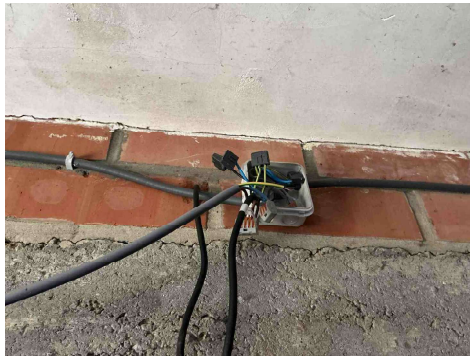
C30 - De deksels van de aftakdoos/aftakdozen ontbreken (Boek 1: 4.2.2.1, 5.2.6.1).
Opmerking: Oa garage

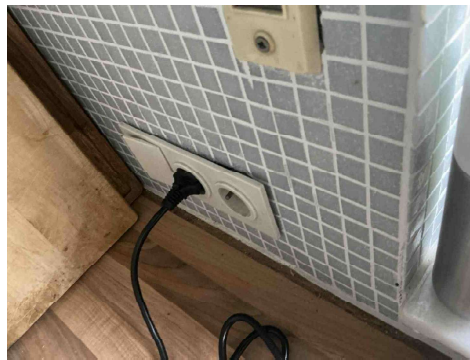
T10 - Bepaalde contactdozen en/of schakelaars zijn niet degelijk bevestigd (Boek 1: 1.4.1.3).
Opmerking: Oa living, keuken ,eetplaats,....

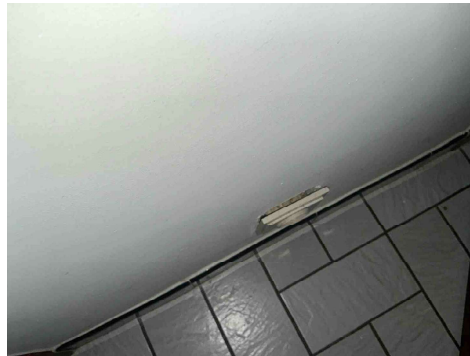
T10 - Bepaalde contactdozen en/of schakelaars zijn niet degelijk bevestigd (Boek 1: 1.4.1.3).
Opmerking: Oa living, keuken ,eetplaats,....

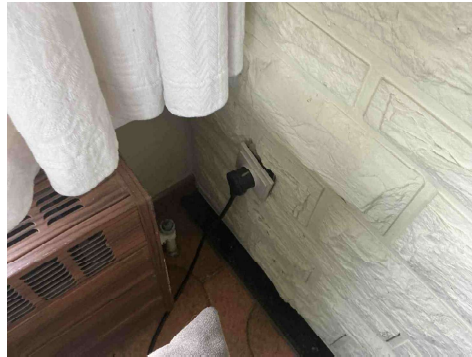
T10 - Bepaalde contactdozen en/of schakelaars zijn niet degelijk bevestigd (Boek 1: 1.4.1.3).
Opmerking: Oa living, keuken ,eetplaats,....

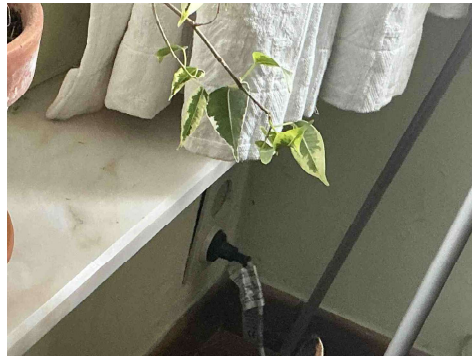
T10 - Bepaalde contactdozen en/of schakelaars zijn niet degelijk bevestigd (Boek 1: 1.4.1.3).
Opmerking: Oa living, keuken ,eetplaats,....

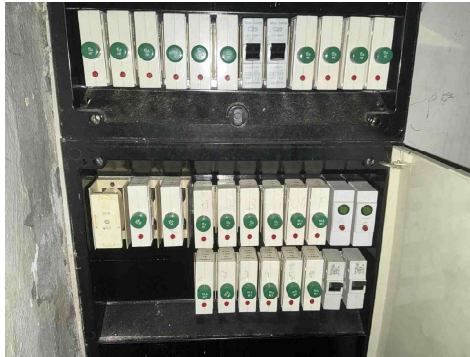
B30 - De houder van de beveiliging in een huishoudelijke ruimte is niet voorzien van aangepaste kalibreerelementen (Boek1: 5.3.5.5).

Opmerking: Oa bord 1

B17 - De voedingsspanning is niet op elk bord vermeld (Boek 1: 3.1.3.3).

Opmerking: Oa bord 1,2,3,.....

B18 - Het volgnummer is niet op elk bord vermeld (Boek 1: 3.1.3.3).

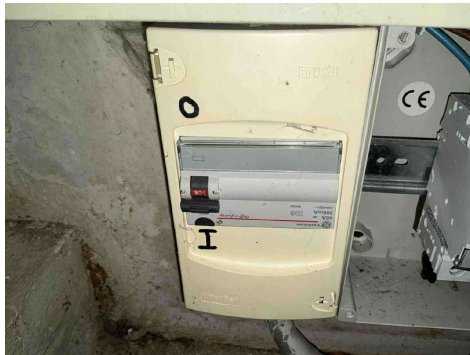
B17 - De voedingsspanning is niet op elk bord vermeld (Boek 1: 3.1.3.3).

Opmerking: Oa bord 1,2,3,.....

B18 - Het volgnummer is niet op elk bord vermeld (Boek 1: 3.1.3.3).

B06 - Het elektrisch verdeelbord heeft niet de minimale beschermingsgraad IPXX-B in een gewone ruimte (Boek 1: 4.2.2.3).

Opmerking: Oa bord 2,3

B29 - Het elektrisch verdeelbord in een huishoudelijke ruimte is niet voorzien van een deur (Boek1: 5.3.5.1).

Opmerking: Oa bord 2

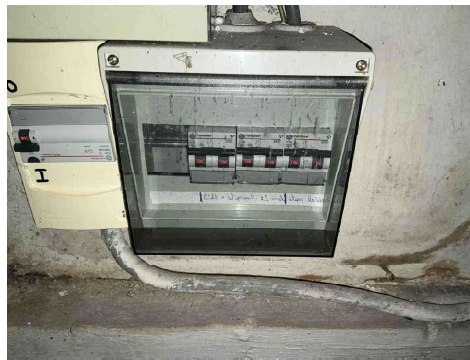
B17 - De voedingsspanning is niet op elk bord vermeld (Boek 1: 3.1.3.3).
Opmerking: Oa bord 1,2,3,.....

B18 - Het volgnummer is niet op elk bord vermeld (Boek 1: 3.1.3.3).
Opmerking: Oa bord 1,2,3,.....

B06 - Het elektrisch verdeelbord heeft niet de minimale beschermingsgraad IPXX-B in een gewone ruimte (Boek 1: 4.2.2.3).
Opmerking: Oa bord 2,3

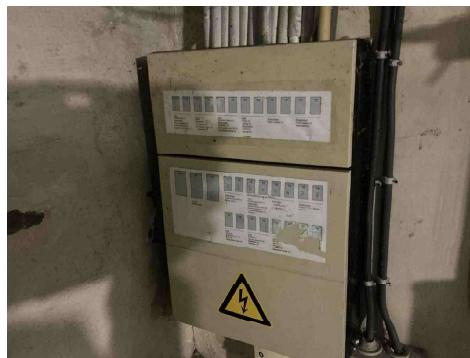
B17 - De voedingsspanning is niet op elk bord vermeld (Boek 1: 3.1.3.3).
Opmerking: Oa bord 1,2,3,.....

B18 - Het volgnummer is niet op elk bord vermeld (Boek 1: 3.1.3.3).
Opmerking: Oa bord 1,2,3,.....

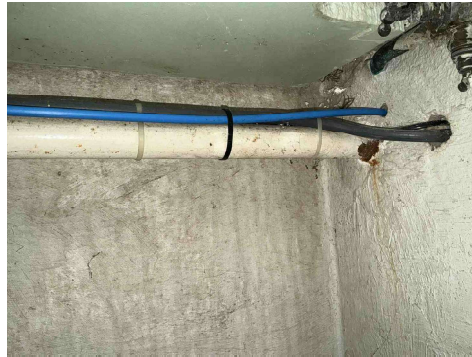
C24 - De afstand tussen de elektrische leiding(en) en niet elektrische leiding(en) is onvoldoende (Boek 1: 5.2.8).
Opmerking: Oa kelder

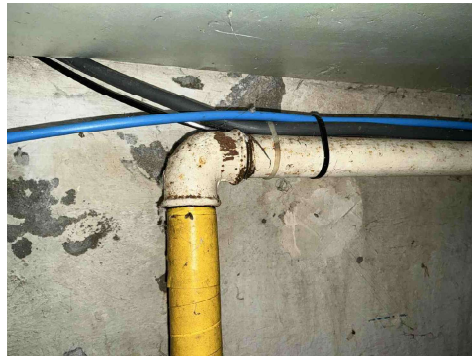
C24 - De afstand tussen de elektrische leiding(en) en niet elektrische leiding(en) is onvoldoende (Boek 1: 5.2.8).
Opmerking: Oa kelder

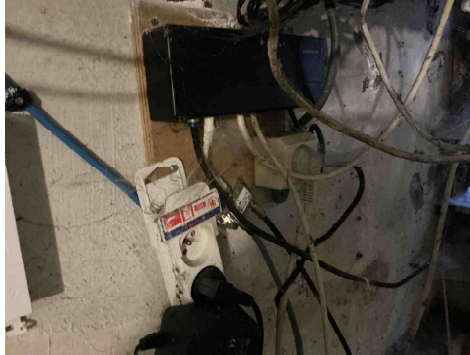
T13 - Opbouwcontactdozen en/of -schakelaars zonder achterplaatje mogen niet rechtstreeks op een brandbare ondergrond bevestigd worden (Boek 1: 4.3.3.5).

Opmerking: Oa kelder

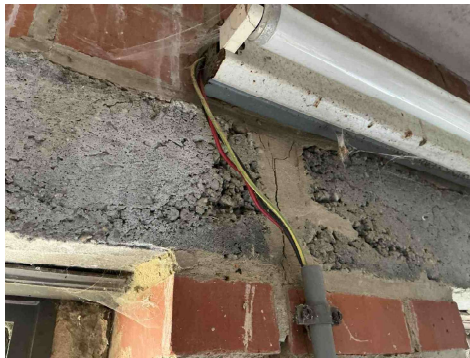
C21 - Het gebruik van geleiders van het type VOB, zonder bijkomende afscherming is niet toegestaan (Boek 1: 5.2.9.6).

Opmerking: Oa kelder en garage

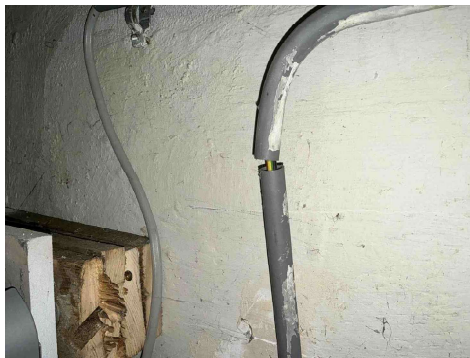
C21 - Het gebruik van geleiders van het type VOB, zonder bijkomende afscherming is niet toegestaan (Boek 1: 5.2.9.6).
Opmerking: Oa kelder en garage
