Geïnspecteerde zones

Zone 1: Hoofdgebouw

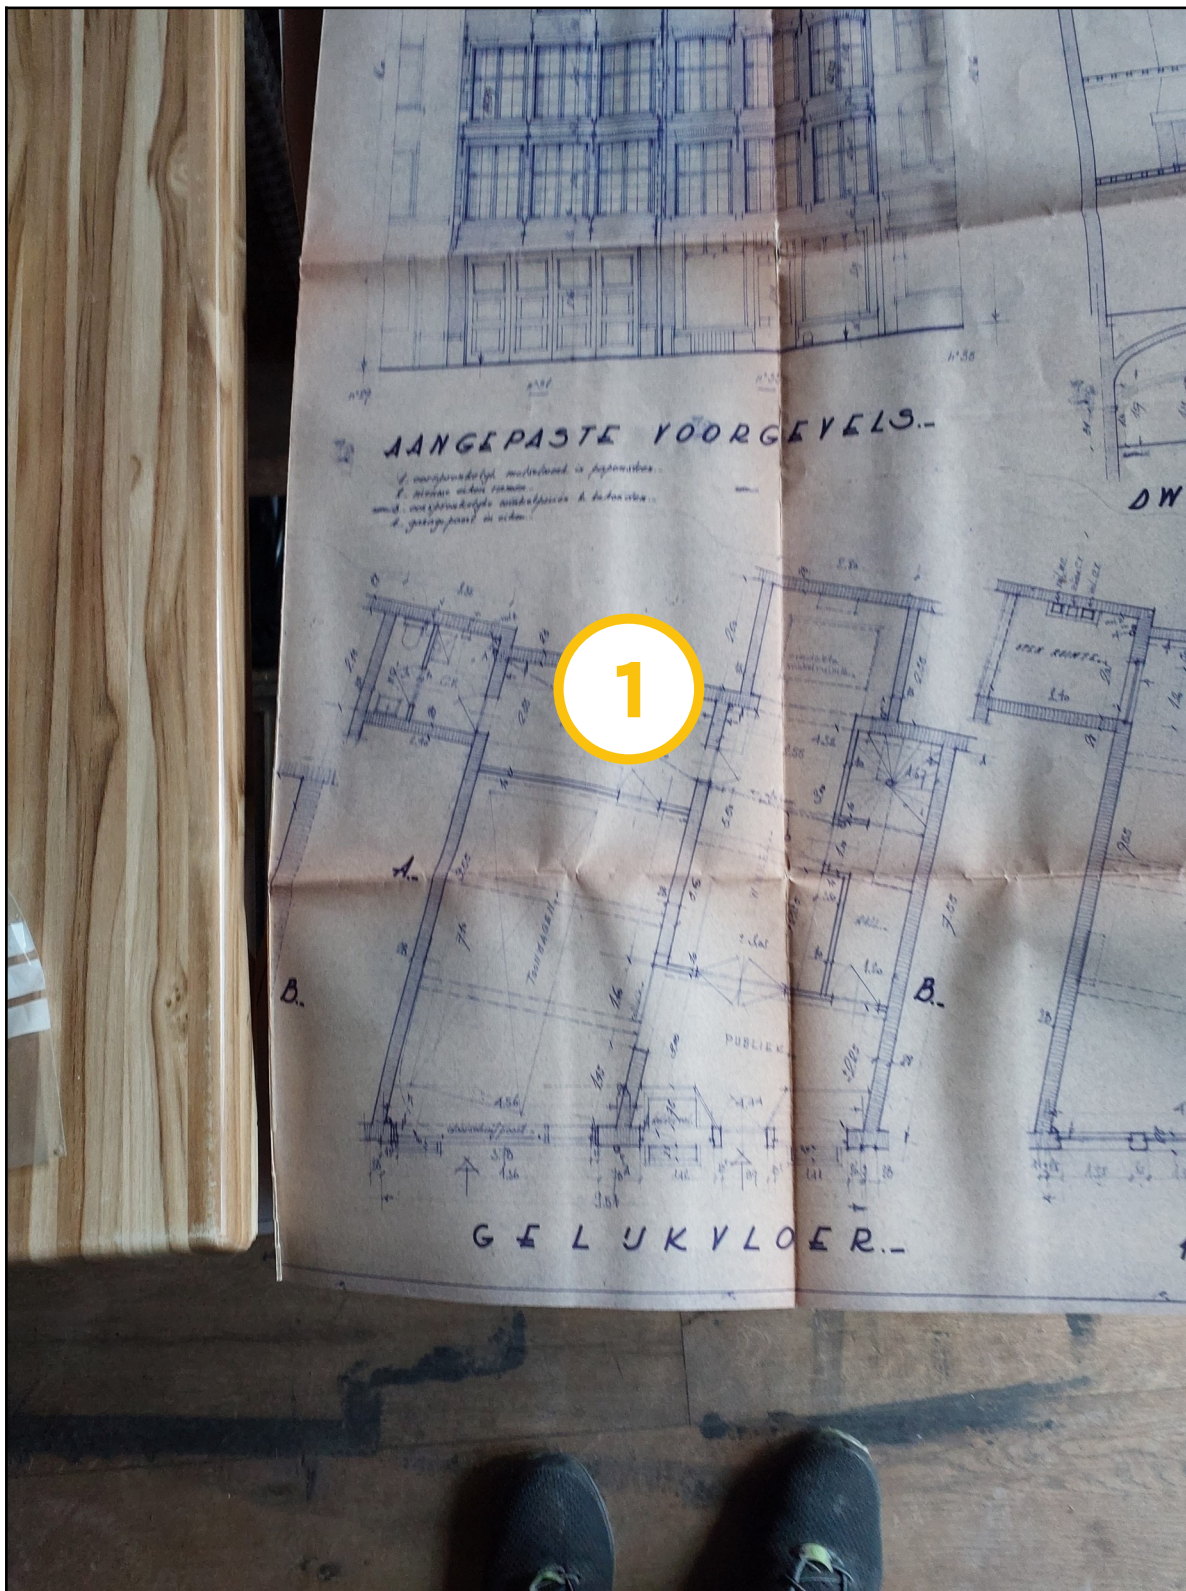
Plan 1.2: 20230327_140858

1. Ketel	Uitsluiting	-
----------	-------------	---

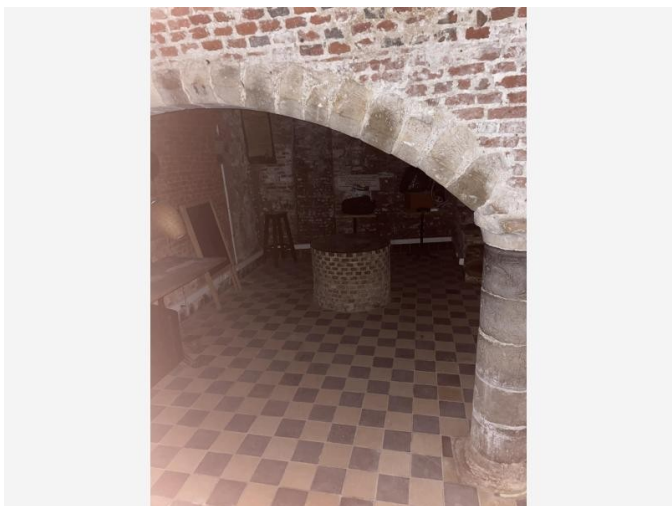
Geen asbest

#	Type	Referentie	Resultaat
3.1	Mengmonster	P1	Geen asbest

Beschrijving	Pleisterwerk muren kelder
Omgeving	Binnen
Primaire drager	Binnenwand
Bindmiddel van materiaal	Cement

Gebondenheid op basis van bindmiddel	Hecht
Hoeveelheid (gewicht - aantal)	• 150,00 kg - 1 stuk
Totaal gewicht	150,00 kg
Identificatiemethode	Vaststelling met monstername
Destructieve handeling voor identificatie	Nee
Opmerking	/
