# Asbestinventarisatetest

Meester Vosselmslaan 23, 2920 Kalmthout

Attestnummer : 20260611-000244.000

Uitgegeven op : 11.06.2026

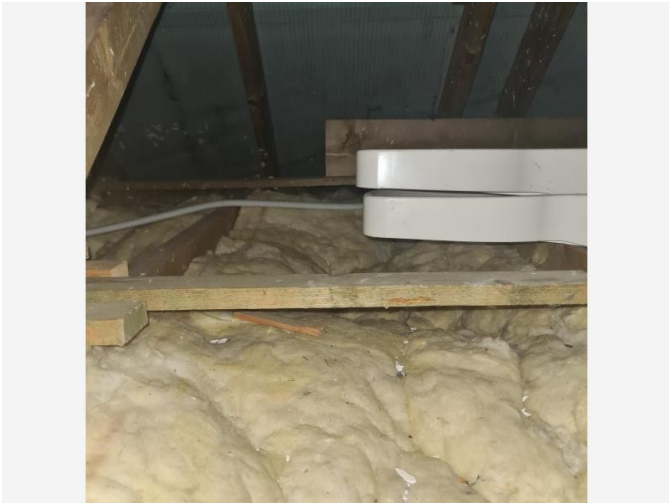
*Situeringfoto*

**Reden:** Het onderzoek kan niet uitgevoerd worden binnen de bepalingen van de Welzijnswet

**Uitleg van de asbestdeskundige:** Er ligt geen zoldervloer.

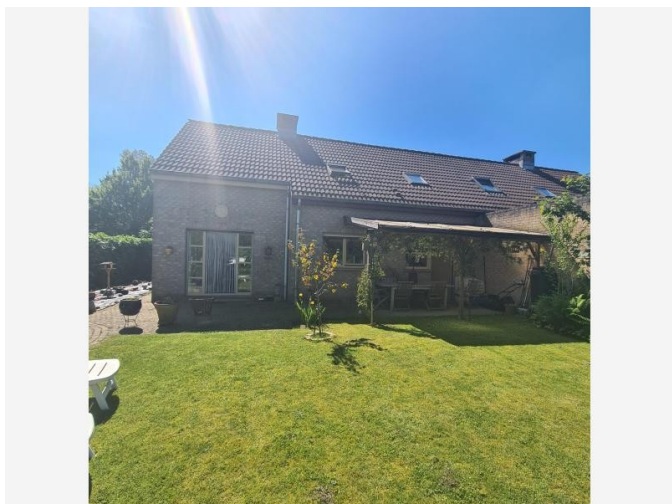
*Situeringfoto*

**Reden:** Het te onderzoeken materiaal situeert zich hoger dan 3,50 m te rekenen vanaf een veilige ondergrond

**Uitleg van de asbestdeskundige:** De schouw is niet langst de binnenzijde te inspecteren.

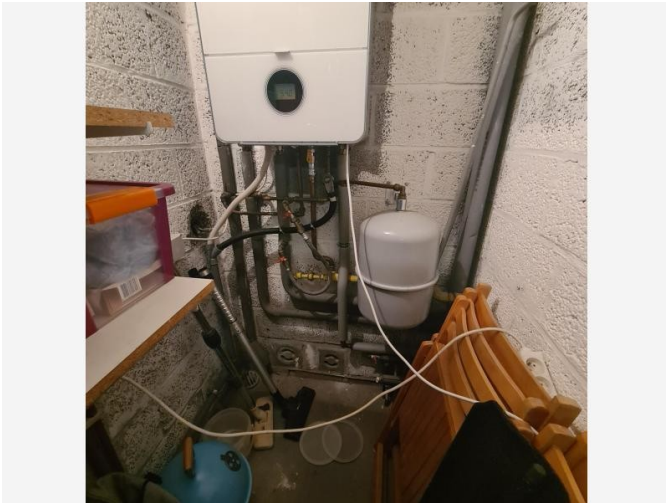
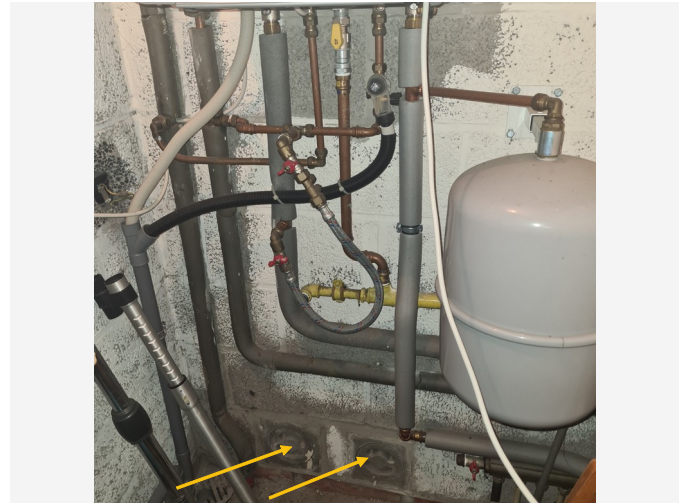
De 2 roetluikjes zijn uitgevoerd in beton.

De asbestdeskundige beoordeelt het materiaal als niet-asbestverdacht.

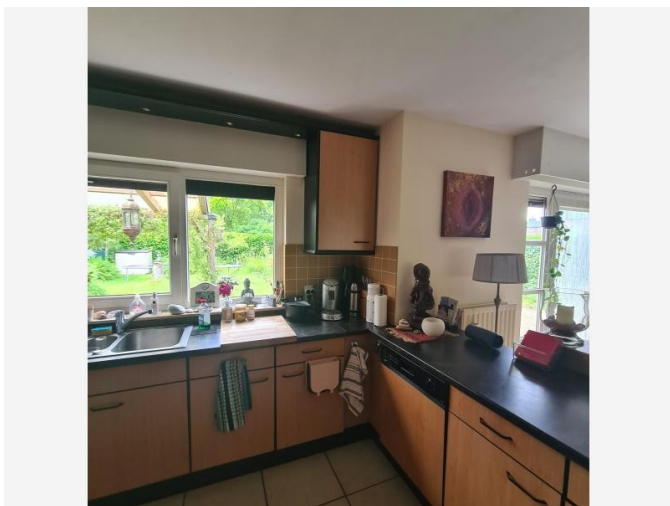
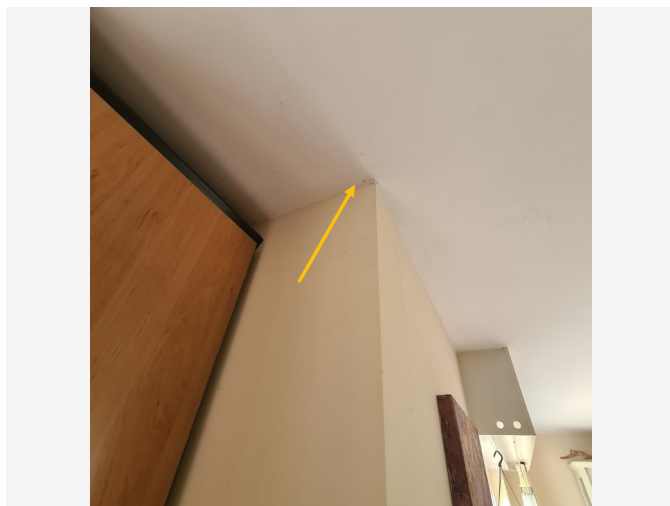
## Fiche 4: Bezetting plafond

Geen asbest

#	Type	Referentie	Resultaat
4.1	Mengmonster	2. Bezetting plafond	Geen asbest

Beschrijving	Bezetting plafond
Omgeving	Binnen
Primaire drager	Plafond
Bindmiddel van materiaal	Gips - kalk
Gebondenheid op basis van bindmiddel	Niet-hechtgebonden
Hoeveelheid (oppervlakte - dikte - aantal)	• 50,00 m <sup>2</sup> - 0,99 cm - 1 stuk
Totaal volume	0,495 m <sup>3</sup>
Identificatiemethode	Een monstername door de asbestdeskundige met laboanalyse door een asbestlabo.
Destructieve handeling voor identificatie	Nee
Opmerking	Geen staal kunnen nemen bij verwarmingsketel en hal; geen bezetting aanwezig. Op de 1ste verdieping zijn alle plafonds afgewerkt met gipskartonplaten.

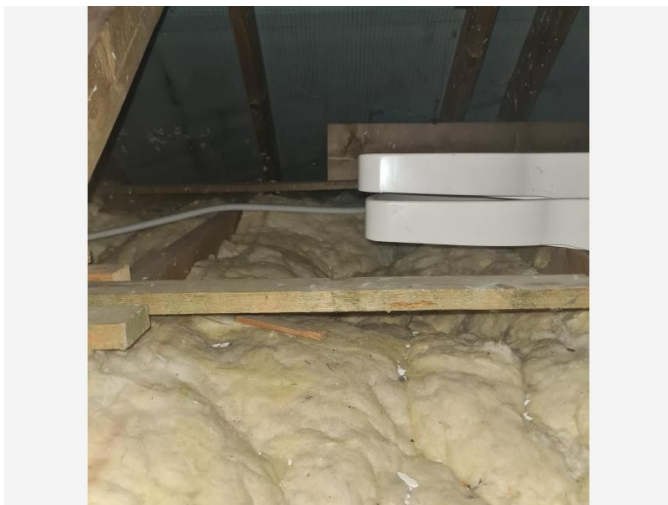
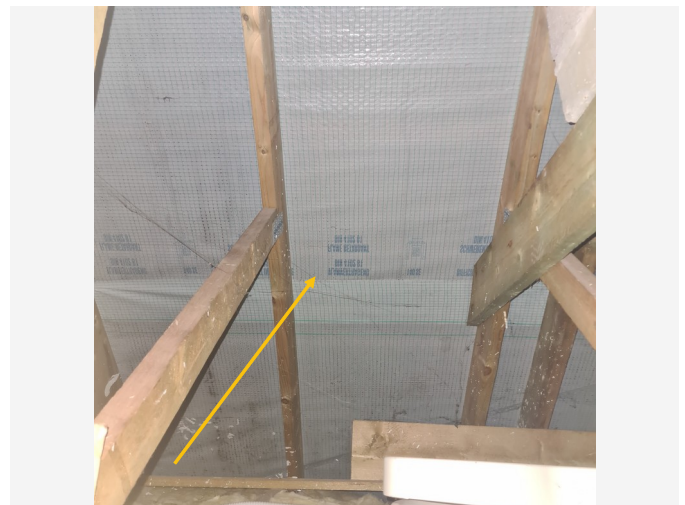
### Fiche 6: Onderdak (niet-asbestverdacht)

Beschrijving	Notitie	Terug te vinden op plannen
Fiche 6: Onderdak (niet-asbestverdacht)	Het onderdak is uitgevoerd met een folie.	Plan 1.3: Dakplan - zolder
Fiche 7: Pannen woning	-	Plan 1.3: Dakplan - zolder
Fiche 8: Afdak in polycarbonaat	-	Plan 2.1: Afdak plan
Fiche 9: Kit buitenschrijnwerk	De kit is niet asbestverdacht, voelt soepel.	-
Fiche 10: Verwarmingsketel	De verwarmingsketel is een condensatieketel na 2001.	-
