**Verslag huishoudelijke elektrische installatie op laagspanning en zeer lage spanning****Algemeen:**

Referentie: 003-20260610-02	Datum controle: 10/06/2026
Keurder: 003

Eigenaar: Onbekend	EAN-code: 541448820047076271
Adres installatie: Palestraat 22, 9850 - Deinze	Nummer teller(s): 1SAG3100197458
	Distributienetbeheerder installatie: Fluvius
Datum uitvoering installatie: <input checked="" type="checkbox"/> Vóór 01/10/1981 <input checked="" type="checkbox"/> Tussen 01/10/1981 en 01/06/2020 <input type="checkbox"/> Vanaf 01/06/2020	
Type: <input checked="" type="checkbox"/> Wooneenheid <input type="checkbox"/> Niet-huishoudelijk <input type="checkbox"/> PV <input type="checkbox"/> Batterij <input type="checkbox"/> Laadpaal

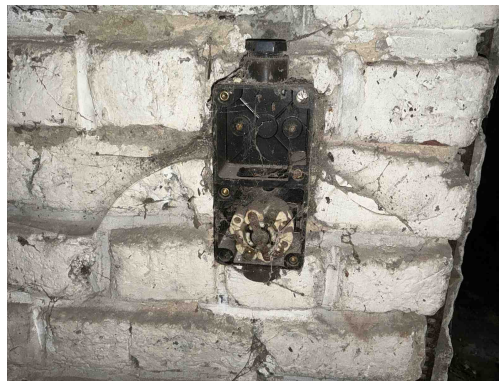
Inbreuk(en):

T09 - Bepaalde contactdozen en/of schakelaars zijn beschadigd (Boek 1: 1.4.1.3).
