Asbestinventarisatetest

Zeedijk 355/0901, 8430 Middelkerke

Attestnummer : 20250725-000213.000

Uitgegeven op : 25.07.2025

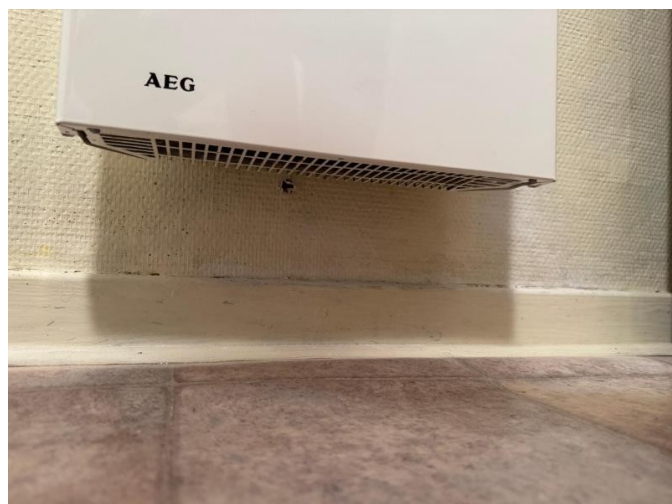
Overzichtsfoto

Conclusie

Geen asbest

#	Type	Referentie	Resultaat
2.1	Mengmonster	1	Geen asbest

Beschrijving	Pleisterwerk - Muur
Omgeving	Binnen
Primaire drager	Binnenwand
Bindmiddel van materiaal	Gips - kalk
Gebondenheid op basis van bindmiddel	Niet-hechtgebonden
Hoeveelheid (oppervlakte - dikte - aantal)	• 90,00 m ² - 0,50 cm - 1 stuk
Totaal volume	0,45 m ³
Identificatiemethode	Vaststelling met monsternamen
Destructieve handeling voor identificatie	Nee
Opmerking	De hoeveelheid is een schatting. Staalnames in droge- en natte ruimtes. Geen traphal en stooklokaal aanwezig voor extra staalnames.
