Asbestinventarisatetest

Adriaan Brouwerstraat 2/0101, 9700 Oudenaarde

Attestnummer : 20260609-000297.000

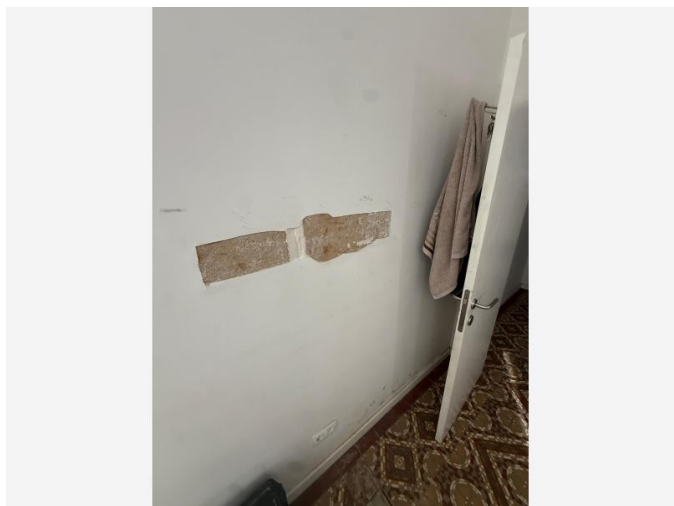
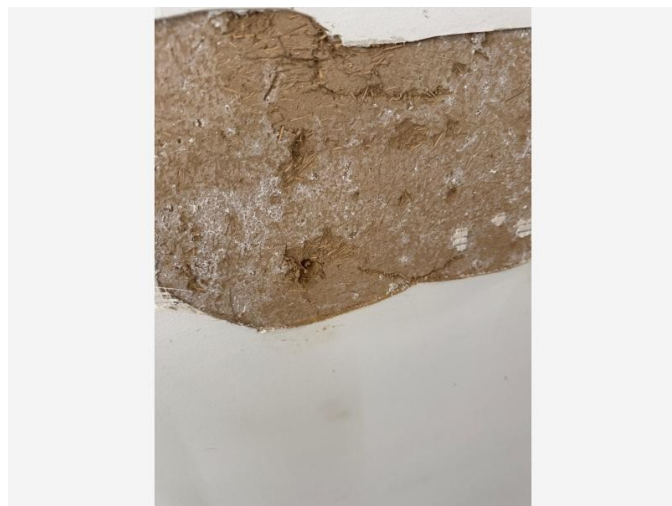
Fiche 3: Pleisterwerk app wanden

Conclusie

Geen asbest

#	Type	Referentie	Resultaat
3.1	Mengmonster	-1	Geen asbest

Beschrijving	Pleisterwerk app wanden
Omgeving	Binnen
Primaire drager	Binnenwand
Bindmiddel van materiaal	Gips - kalk
Gebondenheid op basis van bindmiddel	Niet-hechtgebonden
Hoeveelheid (oppervlakte - dikte - aantal)	• 345,00 m ² - 0,30 cm - 1 stuk
Totaal volume	1,035 m ³
Identificatiemethode	Een monstername door de asbestdeskundige met laboanalyse door een asbestlabo.
Destructieve handeling voor identificatie	Nee
Opmerking	<p>De hoeveelheid is een zo nauwkeurig mogelijke opmeting. Hieraan kunnen evenwel geen rechten worden ontleend. Waar mogelijk, wordt staalname uitgevoerd conform het inspectieprotocol.</p> <p>Droge ruimte: gang</p> <p>Natte ruimte: keuken</p> <p>Geen trappenhal aanwezig</p> <p>Geen stooklokaal aanwezig</p>
