Keuringsverslag van een elektrische laagspanning- en zeer lage spanningsinstallatie

Datum keuring: 04/03/2022

Straatnaam Wulpstraat
Huisnummer 31
Busnummer 10
Postcode 2170
Gemeente MERKSEM
Land België

Controlebezoek van een huishoudelijke installatie volgens (KB 08/09/2019) - AREI Boek 1- 6.5. en 8.2.2. en 4.2.4.3.

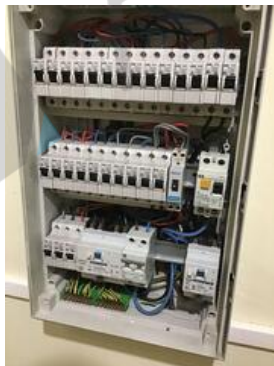
Afbeelding schakel- en verdeelbord:

Visueel nazicht (algemeen)	NOK	Directe aanraking	NOK	Indirecte aanraking	NOK
Aansluitingen	NOK	schema in bijlage door Aceg vzw	NA		
Equipotentiale verbindingen	NOK	Doorsnede geleiders	NOK		
Continuïteit	NOK	Verlichting / toestellen	NVT

15.11 Interne verbindingen en/of doorsnede van de verdeelrails en verbindingen in het bord zijn onvoldoende. (Boek 1 Onderafdeling 4.4.1.1. en 4.4.1.5.)

18.09 Bij aansluiting van meeraderige geleiders dient men aangepaste adereindhulzen te gebruiken. (Boek 1 Onderafdeling 5.2.6.1. en 1.4.1.2.)
