**Verlag huishoudelijke elektrische installatie op laagspanning en zeer lage spanning****Algemeen:**

Referentie: 006-20260430-05	Datum controle: 30/04/2026
Keurder: 006

Eigenaar: Onbekend	EAN-code: 541448820057248583
Adres installatie: Korhaanstraat 4, 2300 - Turnhout	Nummer teller(s): 1sag1105539426
	Distributienetbeheerder installatie: Fluvius
Datum uitvoering installatie:	<input checked="" type="checkbox"/> Vóór 01/10/1981 <input type="checkbox"/> Tussen 01/10/1981 en 01/06/2020 <input type="checkbox"/> Vanaf 01/06/2020
Type:	<input checked="" type="checkbox"/> Wooneenheid <input type="checkbox"/> Niet-huishoudelijk <input type="checkbox"/> PV <input type="checkbox"/> Batterij <input type="checkbox"/> Laadpaal

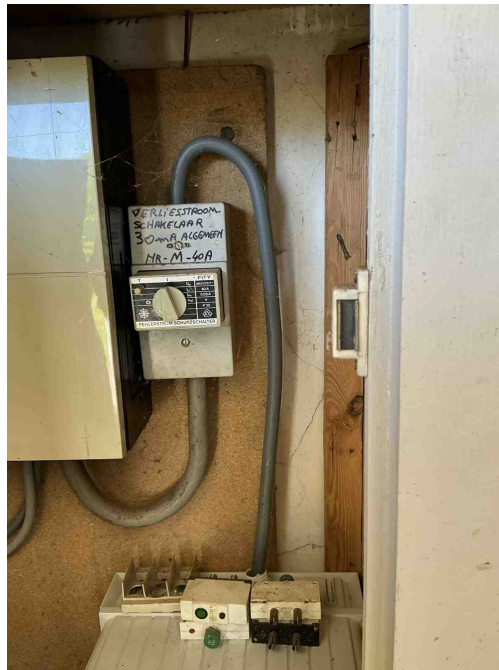
D24 - De differentieelstroombeschermingsinrichtingen die worden geplaatst in huishoudelijke installaties dienen tenminste van het type A te zijn (Boek 1: 5.3.5.3).

B29 - Het elektrisch verdeelbord in een huishoudelijke ruimte is niet voorzien van een deur (Boek1: 5.3.5.1).
Opmerking: Bord1

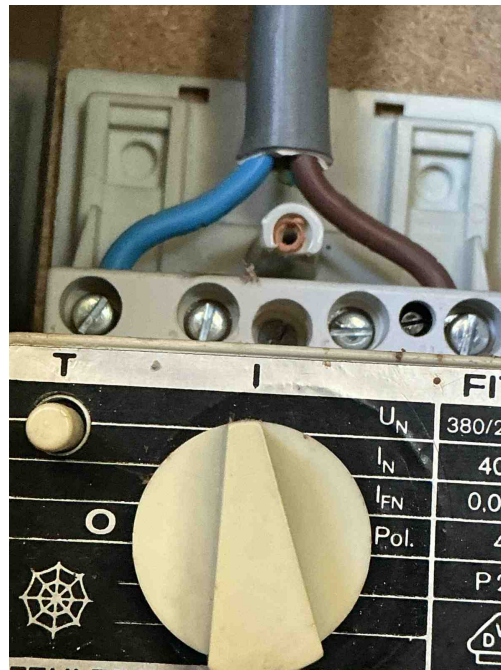
B34 - Het kabeltype van de meterbord verbinding aan de oorsprong van de installatie beantwoord niet aan de minimale vereisten vastgelegd door de distributienet beheerder. (Boek1: 1.5 + SYNERGRID C1/107)
Opmerking: 3g16

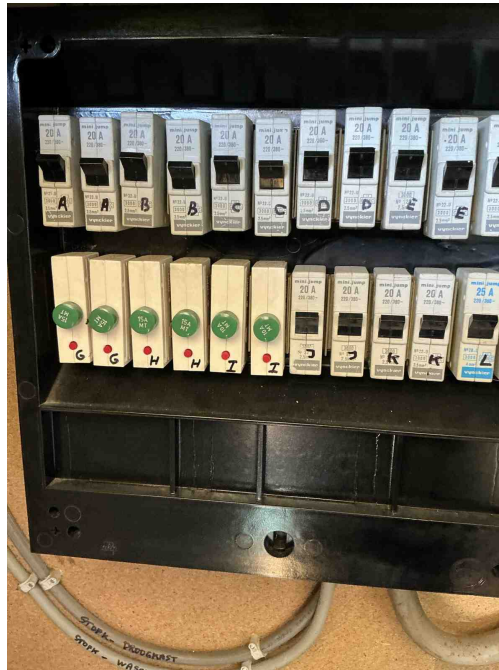
D08 - De nodige markeringen op de beveiligingstoestellen ontbreken of zijn onleesbaar (Boek 1: 5.3.5.5).
Opmerking: Geen kortsluitvermogen

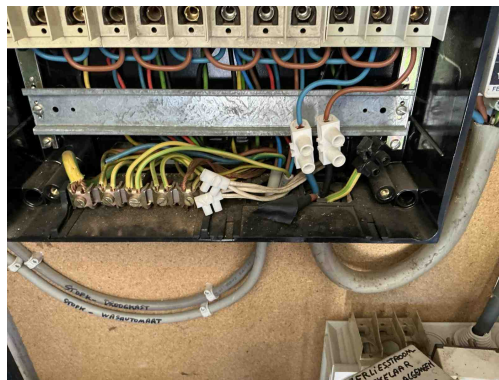
C27 - Het gebruik van geleiders van het type VTLmB (côte-à-côte) is niet toegestaan (Boek 1: 1.4.2.1).
Opmerking: In bord2

C35 - Er zijn doorverbindingen gemaakt met lusterklemmen; er kon niet aangetoond worden dat deze klemmen geschikt zijn voor de aanwezige spanning, stroom en draadsectie en dat ze "CE" zijn (Boek 1: 1.4.2.1.).
Opmerking: In bord2

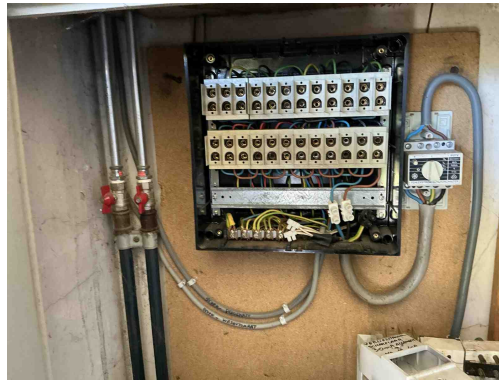
B30 - De houder van de beveiliging in een huishoudelijke ruimte is niet voorzien van aangepaste kalibreerelementen (Boek1: 5.3.5.5).

Opmerking: Bord2

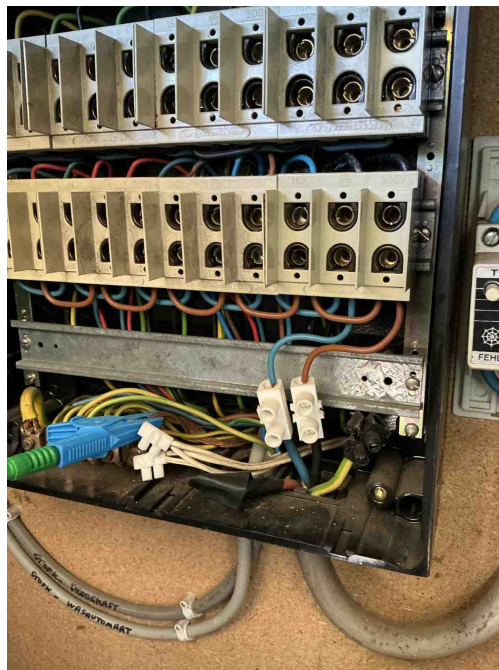
B24 - De sectie van de interne bekabeling van het elektrisch bord is niet aangepast aan de te verwachten stroom (Boek 1: 4.4.1.1/4.4.1.2).

Opmerking: 4Mm2

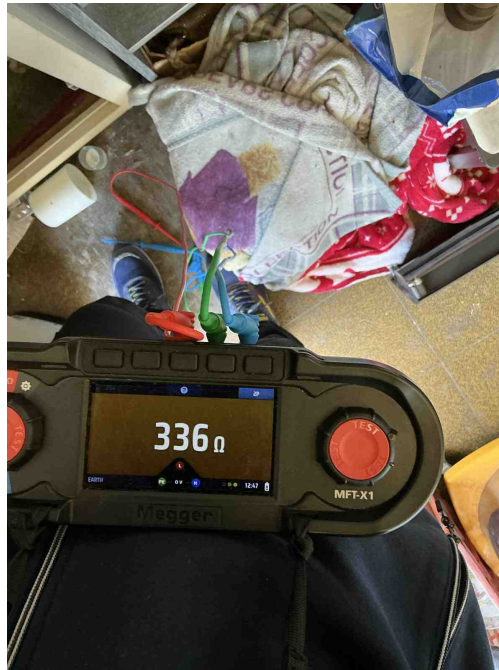
Spreidingsweerstand van de aardverbinding:	336 Ω	Meetmethode:	ZE
Algemene isolatieweerstand:	716 MΩ	Meetspanning:	500V
Test differentieelstroominrichting(en):	<input checked="" type="checkbox"/> OK <input type="checkbox"/> NOK <input type="checkbox"/> Niet uitgevoerd	Foutlus:	<input checked="" type="checkbox"/> OK <input type="checkbox"/> NOK <input type="checkbox"/> Niet uitgevoerd
Continuïteit van de beschermingsgeleiders:	<input checked="" type="checkbox"/> OK <input type="checkbox"/> NOK	Continuïteit van de equipotentiale verbindingen:	<input checked="" type="checkbox"/> OK <input type="checkbox"/> NOK
Bescherming tegen onrechtstreekse aanraking:	<input type="checkbox"/> OK <input checked="" type="checkbox"/> NOK	Bescherming tegen rechtstreekse aanraking:	<input type="checkbox"/> OK <input checked="" type="checkbox"/> NOK
Staat van het vast materiaal:	<input type="checkbox"/> OK <input checked="" type="checkbox"/> NOK	Staat van het verplaatsbare materiaal:	<input checked="" type="checkbox"/> OK <input type="checkbox"/> NOK

A05 - De waarde van de spreidingsweerstand van de aardverbinding is te hoog (Boek 1: 5.4.2).

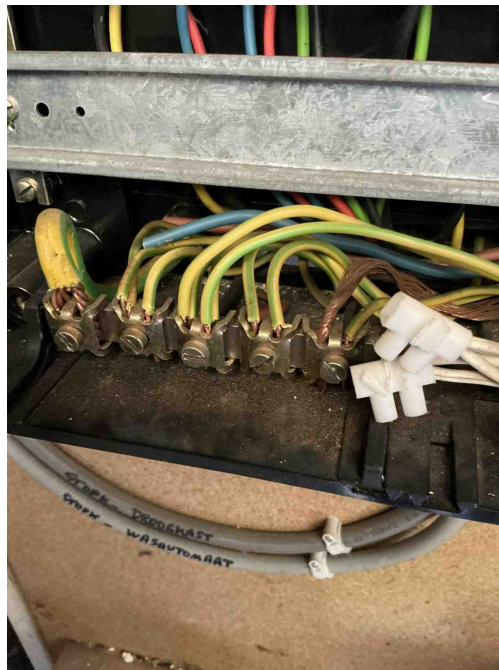
T21 - Het elektrisch materieel is niet geplaatst volgens de voorschriften van de fabrikant/ regels van goed vakmanschap . (Boek 1: 1.4.1.3)

Opmerking: Te veel draden onder 1 klem

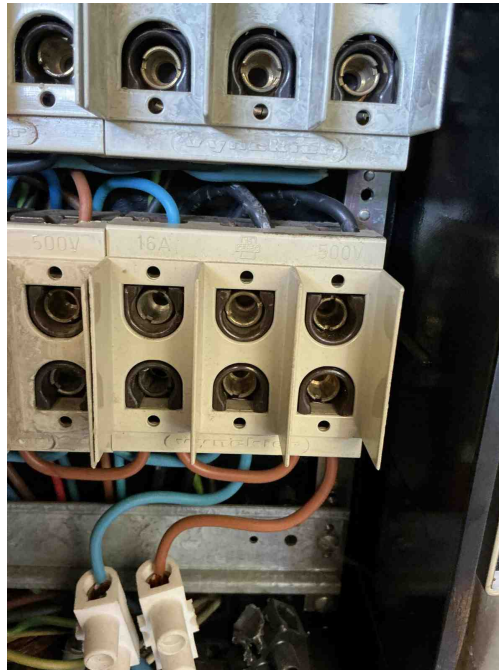
C04 - De waarde van de beveiliging tegen overbelasting is niet in overeenstemming met de leiding of verbruiker stroomafwaarts (Boek 1: 4.4.1.1).

Opmerking: Houders penautomaten Max 16A

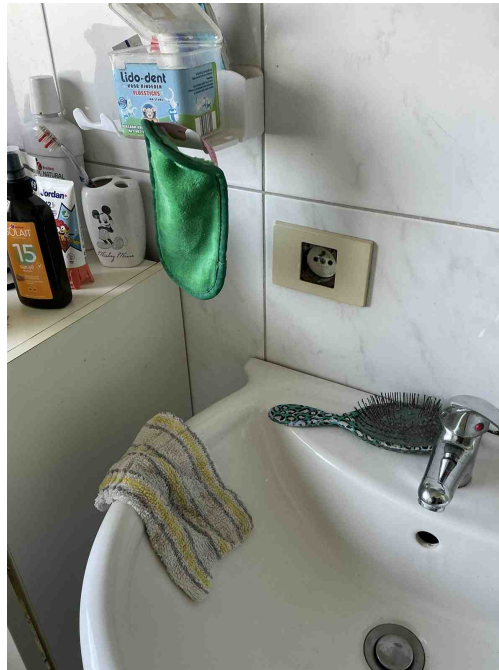
T11 - De contactdozen waarvan de toegekende stroomsterkte maximaal 16A en de toegekende spanning maximaal 250V bedraagt en niet bedoeld zijn voor de voeding van een of meerdere verbruikstoestellen voor een specifiek doel en niet geplaatst zijn in of op schakel- en verdeelborden, beschikken niet of IPXX-D (incl. gemeenschappelijke delen residentieel geheel) (Boek 1: 4.2.2.3/5.3.5.2).

Opmerking: Wasplaats , badkamer

T09 - Bepaalde contactdozen en/of schakelaars zijn beschadigd (Boek 1: 1.4.1.3).

Opmerking: Badkamer , keuken

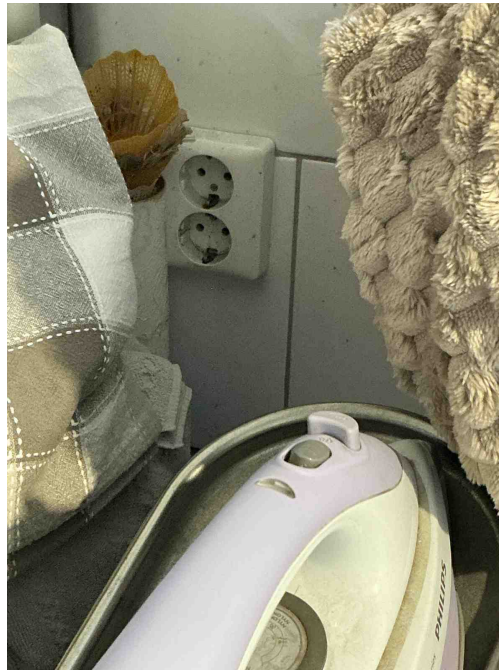
T11 - De contactdozen waarvan de toegekende stroomsterkte maximaal 16A en de toegekende spanning maximaal 250V bedraagt en niet bedoeld zijn voor de voeding van een of meerdere verbruikstoestellen voor een specifiek doel en niet geplaatst zijn in of op schakel- en verdeelborden, beschikken niet of IPXX-D (incl. gemeenschappelijke delen residentieel geheel) (Boek 1: 4.2.2.3/5.3.5.2).

Opmerking: Wasplaats , badkamer

T03 - Contactdozen met randaarding zijn niet toegelaten in huishoudelijke installaties en in niet huishoudelijke installaties zonder BA4/BA5 personeel (Boek 1: 5.3.5.2).

Opmerking: Wasplaats

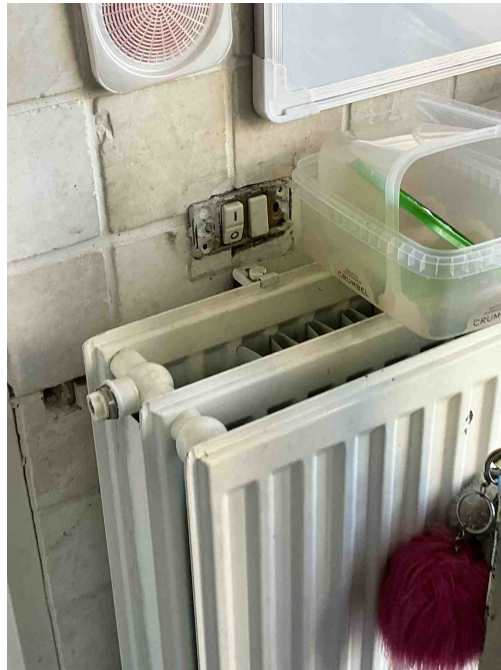
T09 - Bepaalde contactdozen en/of schakelaars zijn beschadigd (Boek 1: 1.4.1.3).
Opmerking: Badkamer , keuken
