**Verslag huishoudelijke elektrische installatie op laagspanning en zeer lage spanning****Algemeen:**

Referentie: 003-20260604-04	Datum controle: 04/06/2026
Keurder: 003

Eigenaar: Onbekend	EAN-code: Onbekend
Adres installatie: Wakkense Heirweg 63, 9800 - Deinze	Nummer teller(s): 1LGZ0570449292
Distributienetbeheerder installatie: Fluvius	
Datum uitvoering installatie:	<input checked="" type="checkbox"/> Vóór 01/10/1981 <input type="checkbox"/> Tussen 01/10/1981 en 01/06/2020 <input type="checkbox"/> Vanaf 01/06/2020
Type:	<input checked="" type="checkbox"/> Woonenheid <input type="checkbox"/> Niet-huishoudelijk <input type="checkbox"/> PV <input type="checkbox"/> Batterij <input type="checkbox"/> Laadpaal

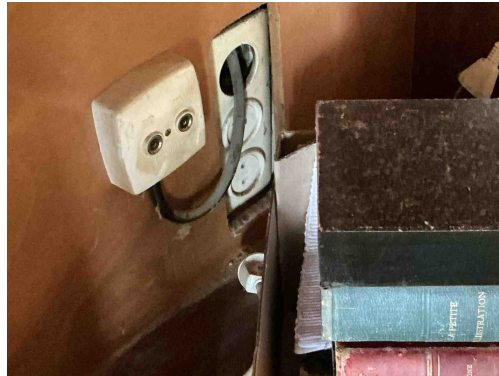
A20 - Er bevindt zich een contactdoos zonder beschermingsgeleider in de elektrische installatie. Deze is niet geplaatst achter een differentieelstroombeschermingsinrichting met grote (max. 30mA) of zeer grote (max. 10mA) gevoeligheid.

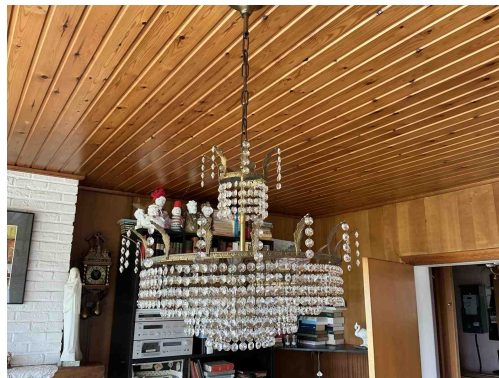
Klasse 0 toestel verboden

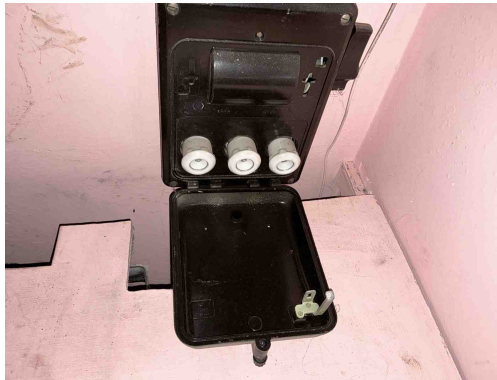
Diazed zekeringen verboden

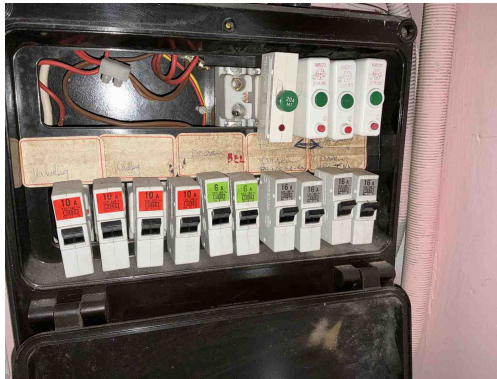
D08 - De nodige markeringen op de beveiligingstoestellen ontbreken of zijn onleesbaar (Boek 1: 5.3.5.5).

B30 - De houder van de beveiliging in een huishoudelijke ruimte is niet voorzien van aangepaste kalibreerelementen (Boek1: 5.3.5.5).

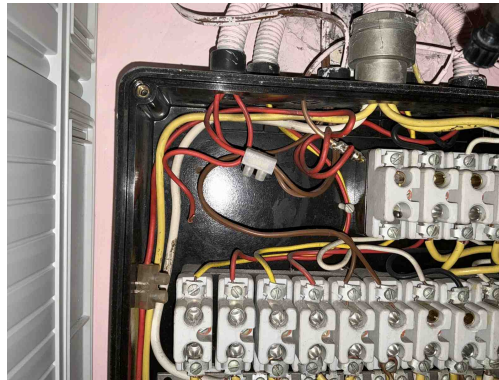
C35 - Er zijn doorverbindingen gemaakt met lusterklemmen; er kon niet aangetoond worden dat deze klemmen geschikt zijn voor de aanwezige spanning, stroom en draadsectie en dat ze "CE" zijn (Boek 1: 1.4.2.1.).

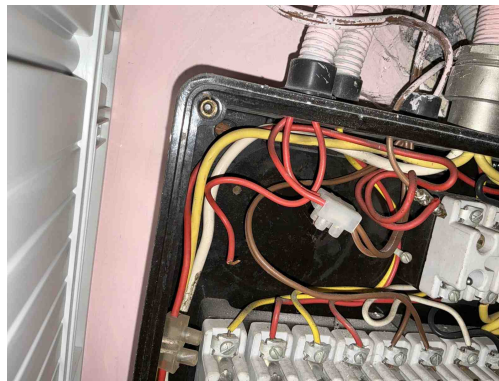
T21 - Het elektrisch materieel is niet geplaatst volgens de voorschriften van de fabrikant/ regels van goed vakmanschap . (Boek 1: 1.4.1.3)

Opmerking: Ophangvijzen bord niet afgedekt

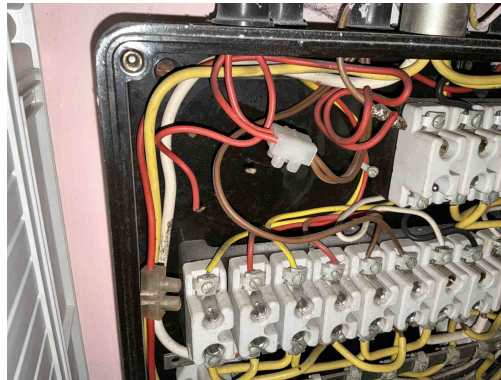
C27 - Het gebruik van geleiders van het type VTLmB (côte-à-côte) is niet toegestaan (Boek 1: 1.4.2.1).
