Keuringsverslag van een elektrische laagspanning- en zeer lage spanningsinstallatie

NIET CONFORM

Datum keuring: 15/05/2026

Straatnaam Bosstraat
Huisnummer 31
Busnummer
Postcode 1702
Gemeente Groot-Bijgaarden
Land België

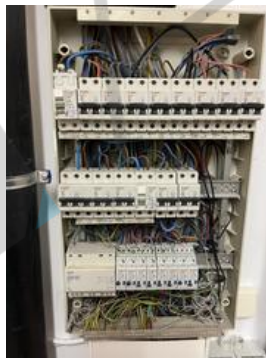
Afbeelding schakel- en verdeelbord:

Visueel nazicht (algemeen)	NOK	Directe aanraking	NOK	Indirecte aanraking	NOK
Aansluitingen	NOK	schema in bijlage door Aceg vzw	OK		
Equipotentiale verbindingen	NOK	Doorsnede geleiders	NOK		
Continuïteit	NOK	Verlichting / toestellen	NVT

- I5.01 De aanduiding van de stroomkringen en/of apparatuur, aansluitklemmen, enz dient aangebracht of vervolledigd te worden. (Boek 1 Onderafdeling 3.1.3.1. en 3.1.3.3.A. en 5.1.6.1)

- I5.11 Niet gebruikte invoeringen van het verdeelbord zijn niet correct of onvoldoende afgedicht. (Boek 1 Afdeling 5.1.4. en 4.2.2.3.)
- I5.14 De nominale spanning dient duidelijk vermeld te worden op een oordeelkundig gekozen plaats. (Boek 1 Onderafdeling 3.1.3.3.)

- I5.15 Een alpolige scheidingschakelaar is te voorzien om bord volledig spanningsloos te kunnen zetten. (Boek 1 Onderafdeling 5.3.5.1.B. en nota)
- N3 Het is niet uitgesloten dat bij een nacontrole bijkomende inbreuken worden vastgesteld bij voorleggen schema's.
