Keuringsverslag van een elektrische laagspanning- en zeer lage spanningsinstallatie

Straatnaam: Groot-Bijgaardenstraat
Huisnummer: 370
Busnummer:
Postcode: 1601
Gemeente: Ruisbroek
Land: België

Controlebezoek van een oude huishoudelijke elektrische installatie van een wooneenheid bij verkoop op vraag van de verkoper volgens (KB 08/09/2019) - AREI Boek 1- 8.4.2. en 8.2.1. en 4.2.4.3.

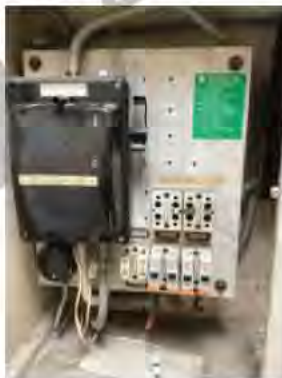
Afbeelding schakel en verdeelbord:

I5.06 De deur en/of afschermplaat van het schakelbord dient (terug)geplaatst te worden. Aanraking van onder spanning staande delen mogelijk. (Boek 1 Afdeling 5.1.4. en 5.3.5.1.A. en 4.2.2.3.)

I5.10 De genaakbare, naakte onder spanning staande delen zijn onvoldoende afgeschermd. (Boek 1 Afdeling 5.1.4. en 4.2.2.3.)

I5.11 Niet gebruikte invoeringen van het verdeelbord zijn niet correct of onvoldoende afgedicht. (Boek 1 Afdeling 5.1.4. en 4.2.2.3.)

I5.12 De doorsneden van de interne verbindingen en/of van de verdeelrails in het bord zijn onvoldoende. (Boek 1 Onderafdeling 4.4.1.1. en 4.4.1.5.)

I5.13 Metalen behuizing van het verdeelbord (Klasse 1) is niet geaard. (Boek 1 Onderafdeling 4.2.3.2. en 5.4.4.2.)
