Asbestinventarisatetest

De Lescluzestraat 53/101, 2600 Antwerpen

Attestnummer : 20260616-000494.000

Uitgegeven op : 16.06.2026

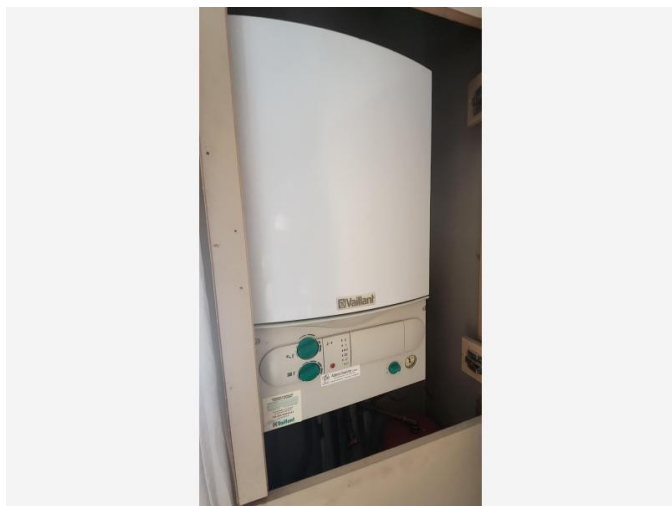
Conclusie

Geen asbest

#	Type	Referentie	Resultaat
1.1	Mengmonster	27/5/26(AB)1	Geen asbest

Beschrijving	Pleisterwerk muren
Omgeving	Binnen
Primaire drager	Binnenwand
Bindmiddel van materiaal	Gips - kalk
Gebondenheid op basis van bindmiddel	Niet-hechtgebonden
Hoeveelheid (oppervlakte - dikte - aantal)	• 180,00 m ² - 3,00 cm - 1 stuk
Totaal volume	5,40 m ³
Identificatiemethode	Een monstername door de asbestdeskundige met laboanalyse door een asbestlabo.
Destructieve handeling voor identificatie	Nee
Opmerking	Staalname: Hal, keuken, bij cv installatie en in slaapkamer

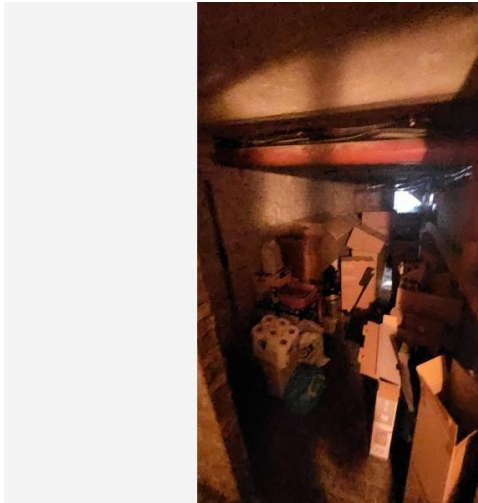
Fiche 2: Pleisterwerk plafond (kelder)

Conclusie

Geen asbest

#	Type	Referentie	Resultaat
2.1	Mengmonster	27/5/26(AB2)	Geen asbest

Beschrijving	Pleisterwerk plafond (kelder)
Omgeving	Binnen
Primaire drager	Plafond
Bindmiddel van materiaal	Gips - kalk
Gebondenheid op basis van bindmiddel	Niet-hechtgebonden
Hoeveelheid (oppervlakte - dikte - aantal)	• 15,00 m ² - 3,00 cm - 1 stuk
Totaal volume	0,45 m ³
Identificatiemethode	Een monstername door de asbestdeskundige met laboanalyse door een asbestlabo.
Destructieve handeling voor identificatie	Nee
Opmerking	In de privatieve kelder werd er pleisterwerk vastgesteld op het plafond. Het appartement zelf is opgetrokken in gipsplaten

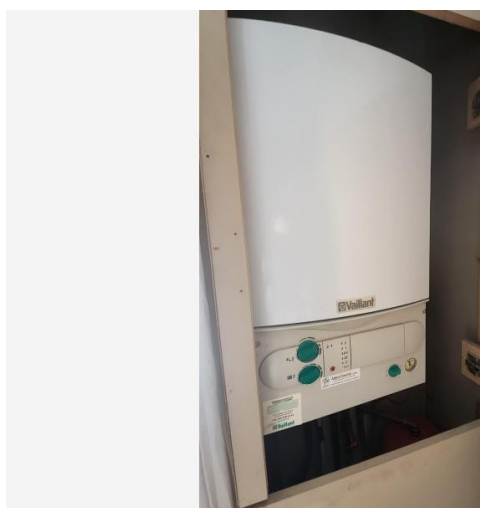
Beschrijving	Notitie	Terug te vinden op plannen
Fiche 5: Cv ketel	Het bouwjaar van de cv ketel kan niet worden gestaafd. Er kunnen nog asbestverdachte materialen in de cv installatie aanwezig zijn. Deze kunnen enkel visueel vastgesteld bij aanvullend destructief onderzoek	-
