# Asbestinventarisatetest

Maastrichterstraat 37, 3690 Zutendaal

Attestnummer : 20240801-000253.000

## Zone 1: Hoofdgebouw

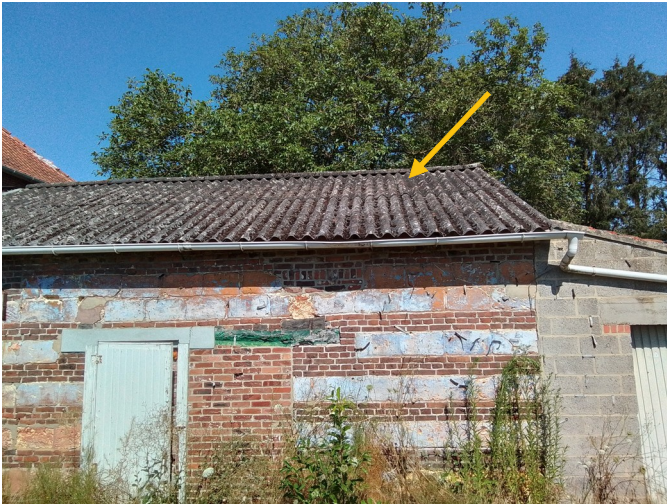
## Asbestmaterialen

Overzichtsfoto

Detailfoto

| Eindbeoordeling materiaalrisico | Verhoogd materiaalrisico en/of verhoogde kans op vezelvrijgave |

| Gebondenheid | Categorie 1: hechtgebonden in oorsprong |
| Asbestsoort (vezeltype) | Crocidoliet aanwezig |
| Asbestconcentratie | Laag (< 50%) |
| Afschermingsgraad van het gehele materiaal | Geheel of deels (ook) vrij aan de binnenlucht |
| Toestand van het materiaal | Licht beschadigd, licht verweerd. Intact calciumsilicaatmateriaal of categorie III 'gebondenheid' |

| Beschrijving | Golfplaten |
| Asbestmateriaal | Dak- en gevelbekleding - Golfplaat |
| Hoeveelheid (oppervlakte - aantal) | • 55,00 m <sup>2</sup> - 1 stuk |

Het asbestmateriaal valt onder de mijlpaal van 2034.

Verwijderen

- Zorg voor een veilig beheer. Vermijd het beschadigen van het asbestmateriaal. Controleer de toestand jaarlijks op wijzigingen.
- Hemelwater dat afspoelt van asbestcement daken of gevels kan asbestdeeltjes bevatten. Gebruik het enkel voor gesloten circuits (bv. spoelen toiletten). Reinig na het vervangen van het dak of de gevel de dakgoten en regenwaterput of -ton om asbesthoudend sediment of slib te verwijderen

- Eenvoudige handelingen: mag via doe-het-zelf of door werknemer(s) met opleidingsattest eenvoudige handelingen  
Mits de nodige voorzorgsmaatregelen genomen worden kan dit op een veilige manier worden verwijderd

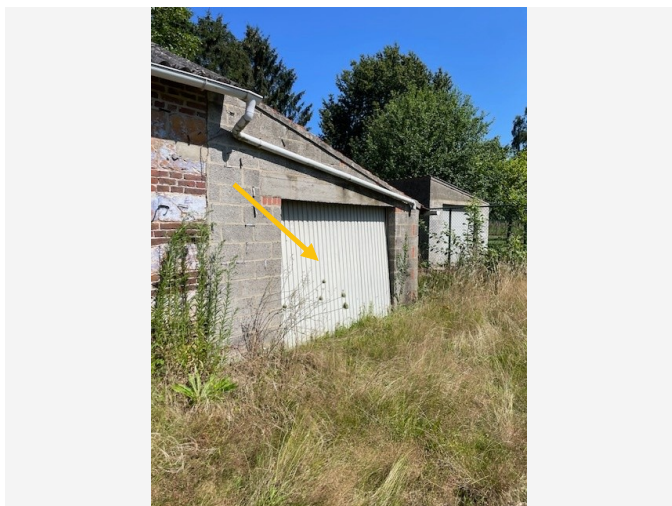
## Beperkingen

*Situeringsfoto*

**Reden:** Slotvaste toegangspoort, -deur of -luik

**Uitleg van de asbestdeskundige:** Garagepoort kon niet worden geopend
