# Asbestinventarisatetest

Grote Markt 4, 3290 Diest

Attestnummer : 20260324-000313.000

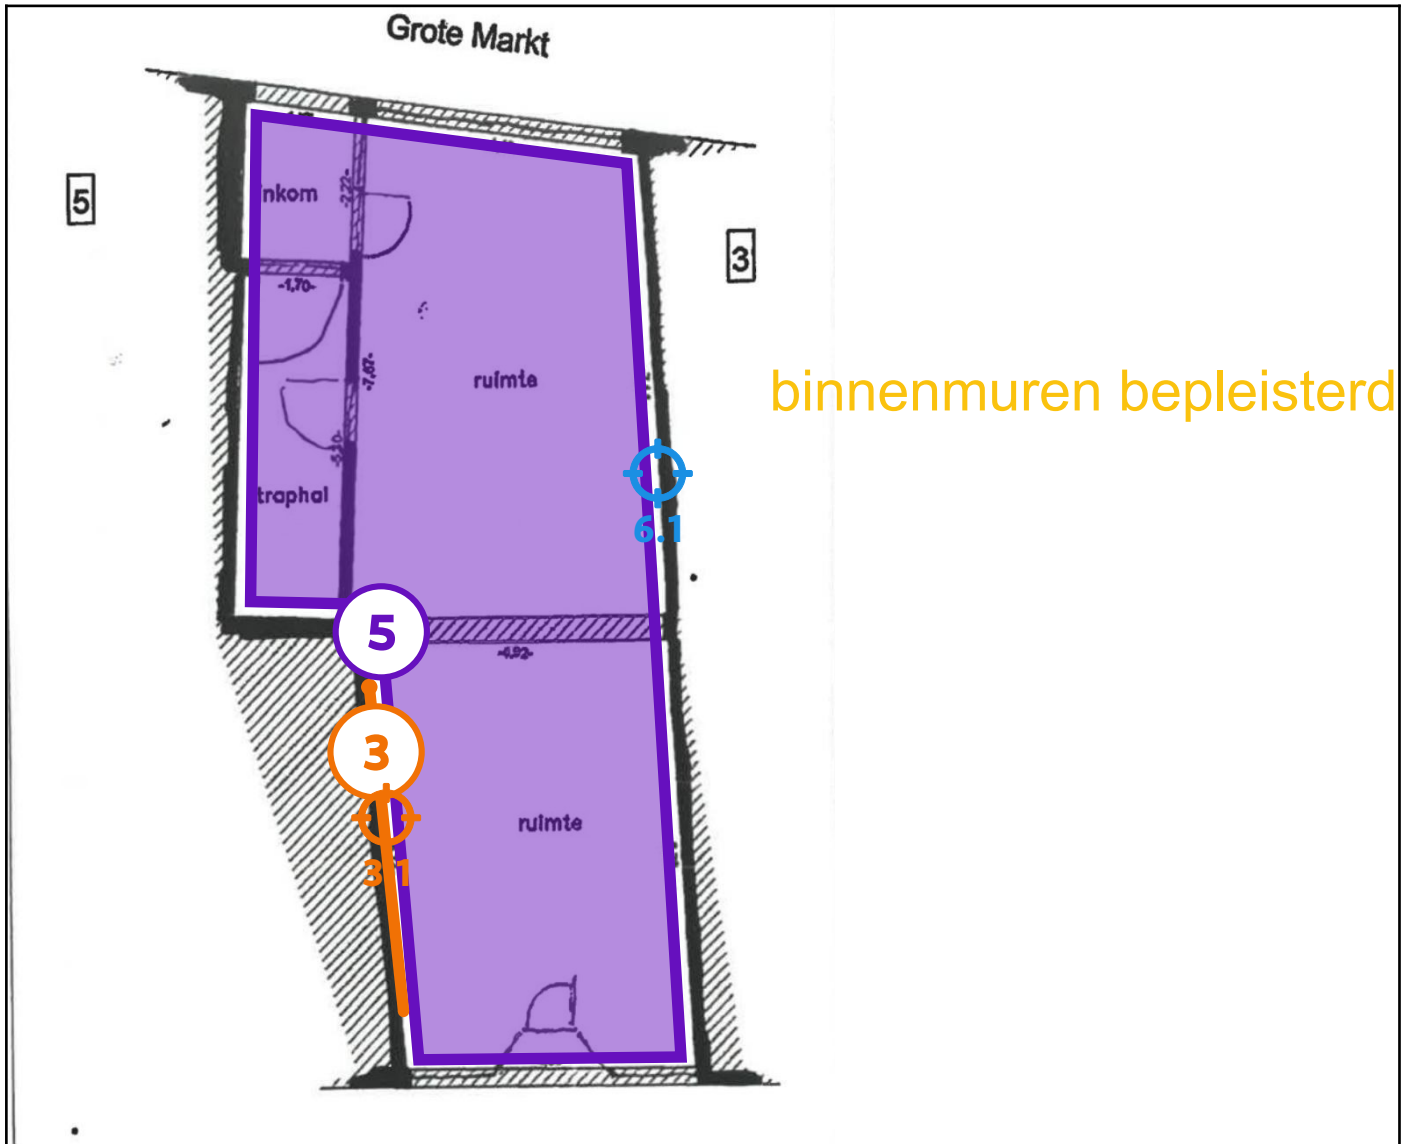
## Plan 1.2: Gelijkvloers

Beschrijving	Type	Actie
3. Wandpanelen in cement	Asbestmateriaal	<b>Verwijderen</b>
3.1 Code: SN02	Puntmonster	-
5. Plafonds uit niet asbestverdacht materiaal	Advies	-
6. Pleisterwerk wanden	Geen asbest	-
6.1 Code: SN01	Mengmonster	-

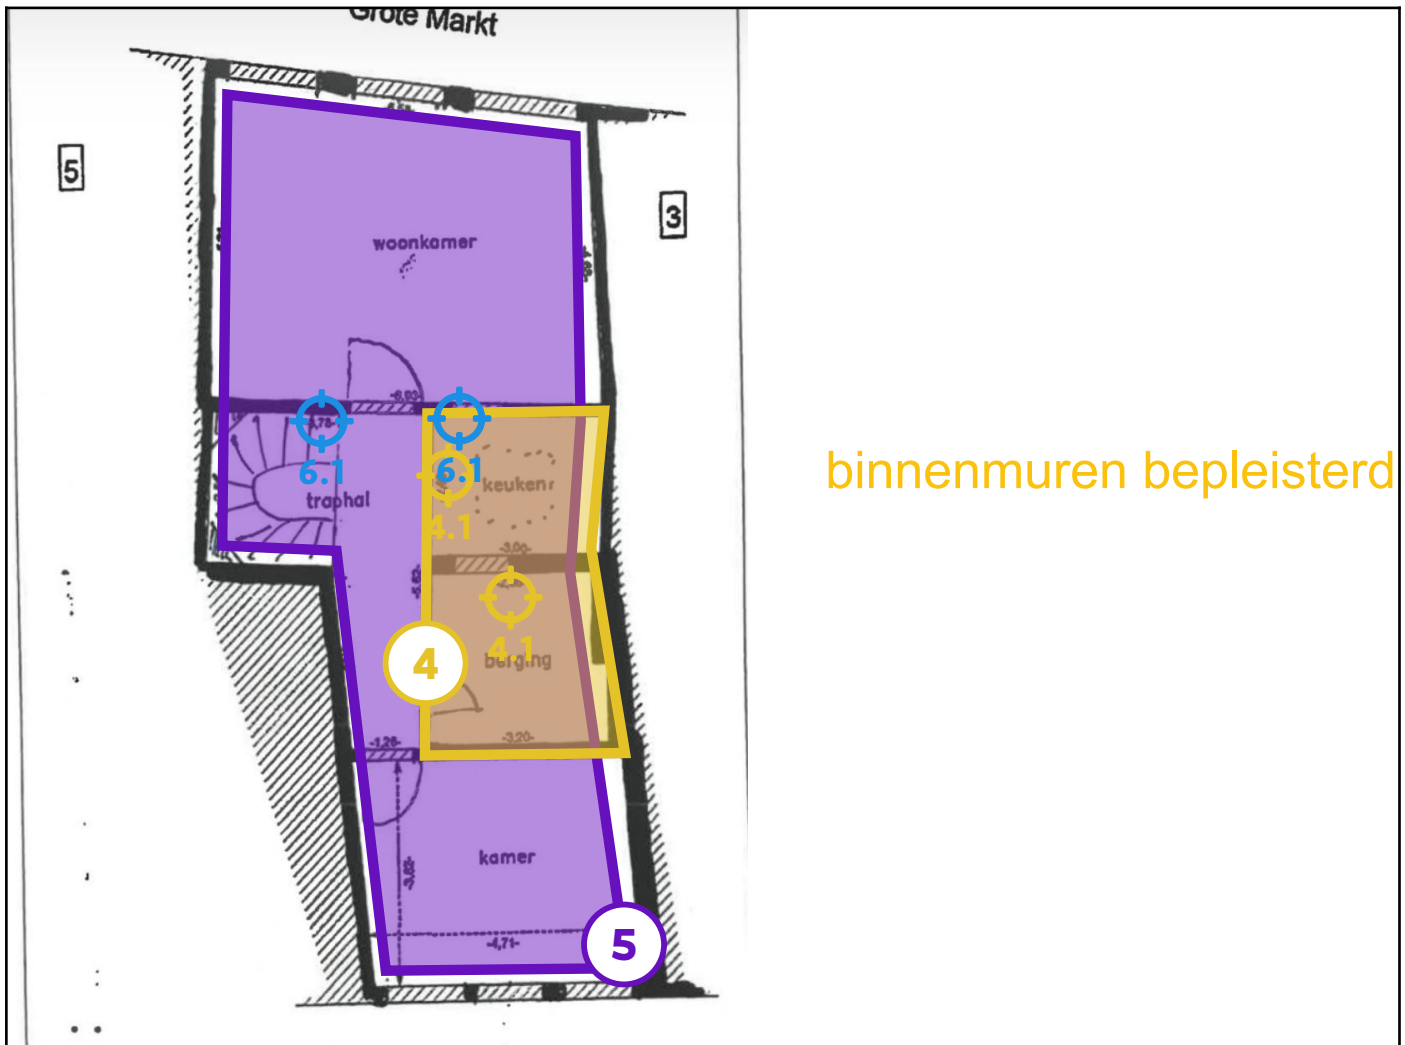
## Plan 1.3: Verdiep 1

Beschrijving	Type	Actie
4. Vloertegels	Asbestmateriaal	Zorgvuldig beheren
4.1 Code: SN03	Mengmonster	-
5. Plafonds uit niet asbestverdacht materiaal	Advies	-
6. Pleisterwerk wanden	Geen asbest	-
6.1 Code: SN01	Mengmonster	-

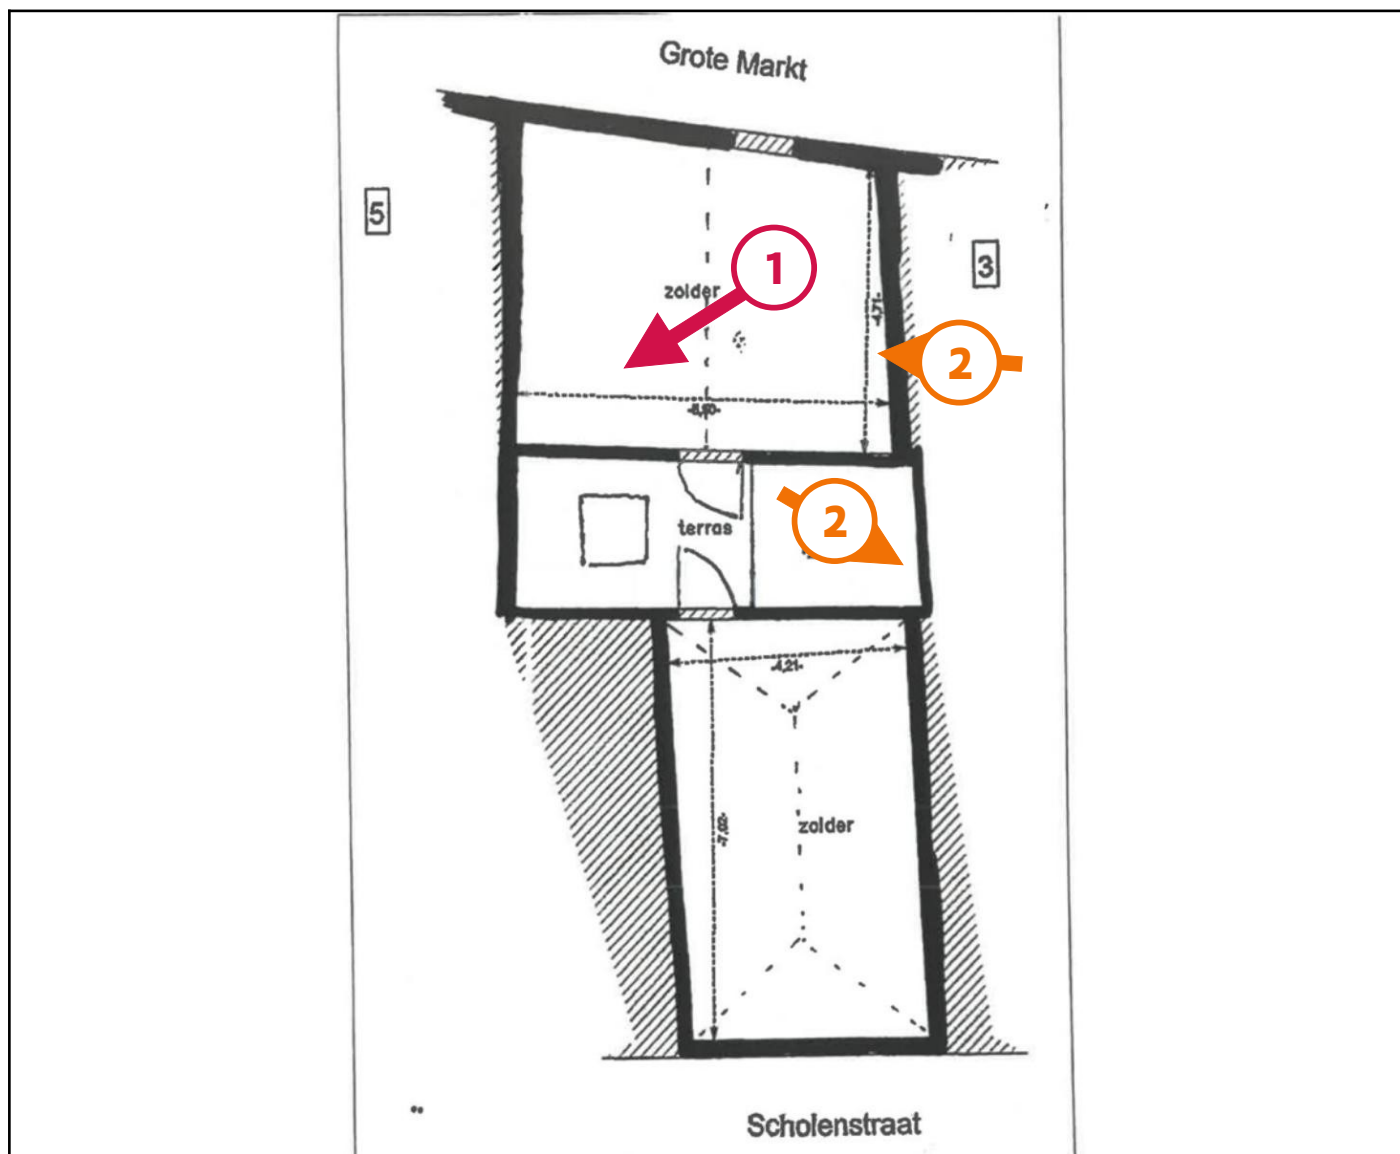
## Plan 1.5: Zolder

Beschrijving	Type	Actie
1. Leien (zolder)	Asbestmateriaal	Dringend verwijderen
2. Rookgaskanalen	Asbestmateriaal	Verwijderen

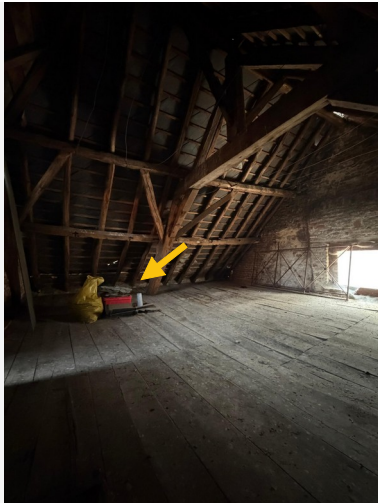
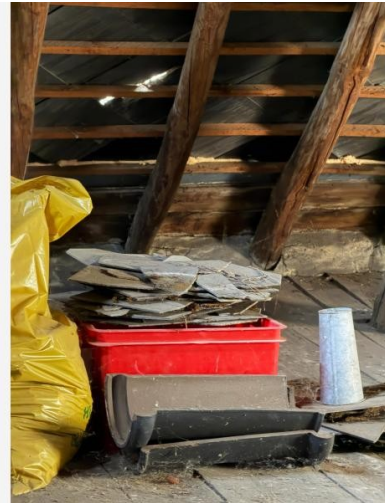
Beschrijving	Leien (zolder)
Type afvalstof	Betreft resten (contaminatie) van verwerking of beschadiging
Type resten (contaminatie)	<ul style="list-style-type: none"><li>• Stukken, fragmenten (los, opliggend)</li></ul>
Besmette materialen	<ul style="list-style-type: none"><li>• Geen (er is geen vermenging met ander materiaal)</li></ul>
Bron van de resten	Er zijn nog een doos leien aanwezig op de zolder
Omgeving	Binnen
Primaire drager	Vloer
Gebondenheid resten	Hecht
Hoeveelheid (gewicht - aantal)	<ul style="list-style-type: none"><li>• 10,00 kg - 1 stuk</li></ul>
Totaal gewicht	10,00 kg
Eenvoudig bereikbaar	Ja
Identificatiemethode	De asbestdeskundige beoordeelt het materiaal als asbestverdacht en dus asbesthoudend, en dit zonder monsternamen.

Verhoogd materiaalrisico en/of verhoogde kans op vezelvrijgave

<b>Gebondenheid</b>	Categorie 1: hechtgebonden in oorsprong
<b>Asbestsoort (vezeltype)</b>	Crocidoliet aanwezig
<b>Asbestconcentratie</b>	Laag (< 50%)
<b>Afschermingsgraad van het gehele materiaal</b>	Geheel of deels vrij aan de buitenlucht, maar geen contact met binnenlucht
<b>Toestand van het materiaal</b>	Matig beschadigd, matig verweerd

Het asbestmateriaal valt onder de mijlpaal van 2040.

**Dringend verwijderen**

Te nemen maatregelen

- Verwijder het asbestafval.

- Eenvoudige handelingen: mag via doe-het-zelf of door werknemer(s) met opleidingsattest eenvoudige handelingen  
Bij het uitvoeren van eenvoudige handelingen, zoals toegestaan via doe-het-zelfmethoden of door werknemers met een opleidingsattest, is het gebruik van de juiste persoonlijke beschermingsmiddelen (PBM's) verplicht om blootstelling aan asbestvezels te voorkomen. Wij adviseren echter om asbest te laten verwijderen door een werknemer met opleidingscertificaat. Maar het is ook toegestaan via de doe-het-zelfmethode, mits de juiste voorzorgsmaatregelen en PBM's in acht worden genomen. De te gebruiken PBM's zijn:
  - FFP3-mondmasker of halfgelaatsmasker met P3 filter
  - wegwerpoverall (Tyvek CATIII, type 5en 6)
  - afwasbaar schoeisel

- De toepassingen dienen in zijn geheel, zonder te breken en zonder stofvorming verwijderd te worden. Gebruik hiervoor een vernevelaar of fixeermiddel om het asbestmateriaal eerst te fixeren.

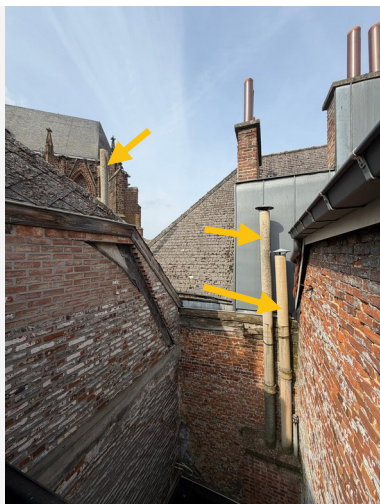
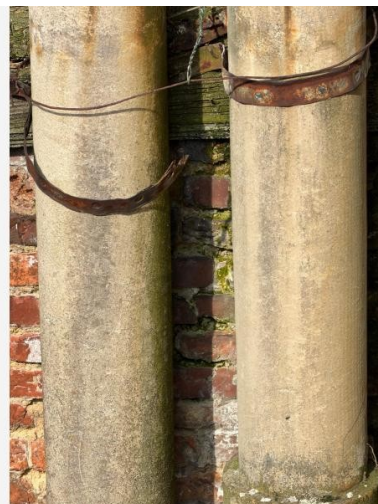
Beschrijving	Rookgaskanalen
Omgeving	Buiten
Primaire drager	HVAC infrastructuur en uitrusting
Asbestmateriaal	Rookgaskanaal
Bindmiddel van asbestmateriaal	Cement
Gebondenheid op basis van bindmiddel	Hecht
Hoeveelheid (lengte - omtrek - dikte - aantal)	<ul style="list-style-type: none"><li>• 7,00 m - 15,00 cm - 5,00 cm - 3 stuks</li></ul>
Totaal volume	0,158 m <sup>3</sup>
Eenvoudig bereikbaar	Ja
Bevestigingswijze	<ul style="list-style-type: none"><li>• Verlijmd, ingegoten, versmeerd</li></ul>
Identificatiemethode	<p>De asbestdeskundige beoordeelt het materiaal als asbestverdacht en dus asbesthoudend, en dit zonder monstername.</p> <p>Motivatie: De monstername brengt andere schade aan dan schade die inherent is aan de monstername.</p>
Destructieve handeling voor identificatie	Nee
Opmerking	De exacte lengte kan niet worden vastgesteld.

Het asbestmateriaal valt onder de mijlpaal van 2034.

Verwijderen

- Zorg voor een veilig beheer. Vermijd het beschadigen van het asbestmateriaal. Controleer de toestand jaarlijks op wijzigingen.
- Voer bijkomende staalname(s) uit.

- Eenvoudige handelingen: mag via doe-het-zelf of door werknemer(s) met opleidingsattest eenvoudige handelingen  
Deze toepassing mag door een aannemer die over een opleidingsattest eenvoudige handelingen beschikt of door een particulier (doe-het-zelver), verwijderd worden indien er geen verhoogd risico op vrijgave van asbestvezels (max. concentratie 0,01 vezels/cm<sup>3</sup> - CODEX Art. VI.3-54) ontstaat en de toepassing voorafgaand wordt gefixeerd/bevochtigd. De individuele elementen moeten zonder machinale werktuigen (boormachine, slijpschijf, hogedrukreiniger, etc.) en zonder breken of gooien een voor een losgemaakt worden en dubbel en luchtdicht verpakt afgevoerd worden naar een erkend afvalpunt (recyclagepark). Daar moeten ze voorzichtig in de container voor asbestafval worden gelegd. Op het recyclagepark worden uitsluitend hechtgebonden asbestmaterialen aanvaard. Niet-hechtgebonden asbestmaterialen kunnen enkel bij een erkend asbestverwijderaar of asbestafvalverwerker worden aangeboden.

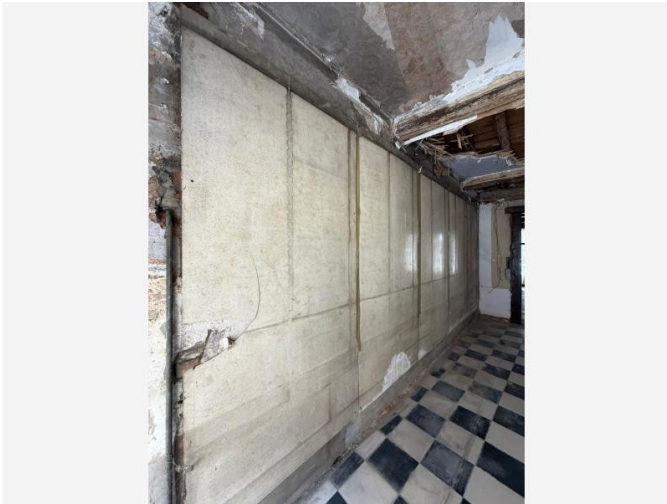
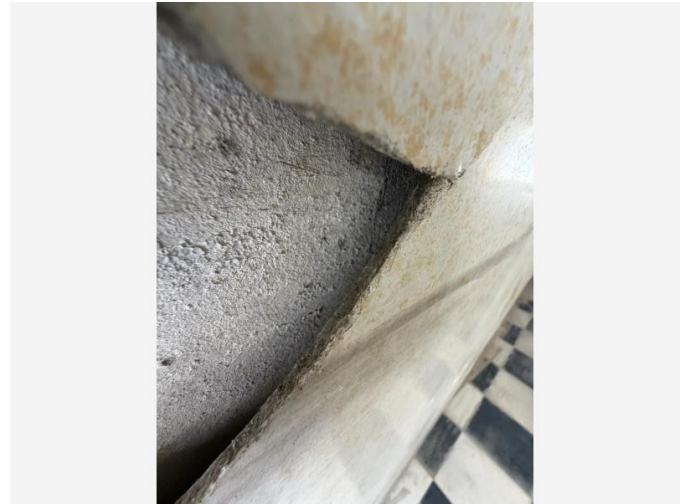
Eindbeoordeling materiaalrisico	Verhoogd materiaalrisico en/of verhoogde kans op vezelvrijgave
---------------------------------	--

Gebondenheid	Categorie 1: hechtgebonden in oorsprong
Asbestsoort (vezeltype)	Alleen chrysotiel aanwezig
Asbestconcentratie	Laag (< 50%)
Afschermingsgraad van het gehele materiaal	Geheel of deels vrij aan binnenluchtstromen
Toestand van het materiaal	Matig beschadigd, matig verweerd

#	Type	Referentie	Resultaat
3.1	Puntmonster	SN02	Chrysotiel

Beschrijving	Wandpanelen in cement
Omgeving	Binnen
Primaire drager	Binnenwand
Asbestmateriaal	Dak- en gevelbekleding - Plaat
Bindmiddel van asbestmateriaal	Cement
Gebondenheid op basis van bindmiddel	Hecht
Hoeveelheid (oppervlakte - dikte - aantal)	• 20,00 m <sup>2</sup> - 1,00 cm - 1 stuk
Totaal volume	0,20 m <sup>3</sup>
Eenvoudig bereikbaar	Ja
Bevestigingswijze	• Geschroefd
Identificatiemethode	Een monstername door de asbestdeskundige met laboanalyse door een asbestlabo.
Destructieve handeling voor identificatie	Nee
Opmerking	De hoeveelheid is een zo nauwkeurig mogelijke opmeting, waar evenwel kleine afwijkingen op mogelijk zijn.

Het asbestmateriaal valt onder de mijlpaal van 2040.

Verwijderen

- Verwijder dit asbestmateriaal zo snel mogelijk. Volg de toestand goed op.

- Eenvoudige handelingen: mag via doe-het-zelf of door werknemer(s) met opleidingsattest eenvoudige handelingen  
Deze toepassing mag door een aannemer die over een opleidingsattest eenvoudige handelingen beschikt of door een particulier (doe-het-zelver), verwijderd worden indien er geen verhoogd risico op vrijgave van asbestvezels (max. concentratie 0,01 vezels/cm<sup>3</sup> - CODEX Art. VI.3-54) ontstaat en de toepassing voorafgaand wordt gefixeerd/bevochtigd. De individuele elementen moeten zonder machinale werktuigen (boormachine, slijpschijf, hogedrukreiniger, â†) en zonder breken of gooien een voor een losgemaakt worden en dubbel en luchtdicht verpakt afgevoerd worden naar een erkend afvalpunt (recyclagepark). Daar moeten ze voorzichtig in de container voor asbestafval worden gelegd. Op het recyclagepark worden uitsluitend hechtgebonden asbestmaterialen aanvaard. Niet-hechtgebonden asbestmaterialen kunnen enkel bij een erkend asbestverwijderaar of asbestafvalverwerker worden aangeboden.

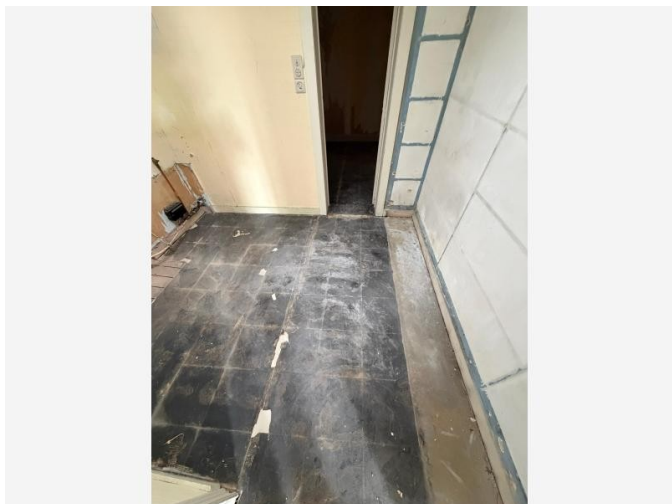
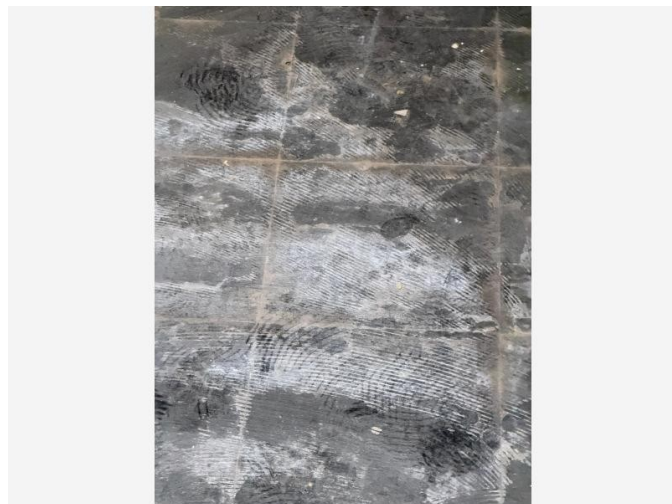
Eindbeoordeling materiaalrisico	Laag materiaalrisico en/of verlaagde kans op vezelvrijgave
---------------------------------	--

Gebondenheid	Categorie 1: hechtgebonden in oorsprong
Asbestsoort (vezeltype)	Alleen chrysotiel aanwezig
Asbestconcentratie	Laag (< 50%)
Afschermingsgraad van het gehele materiaal	Geheel of deels vrij aan binnenluchtstromen
Toestand van het materiaal	Licht beschadigd, licht verweerd. Intacte calciumsilicaatplaat of materiaal met categorie 3-gebondenheid

#	Type	Referentie	Resultaat
4.1	Mengmonster	SN03	Chrysotiel

Beschrijving	Vloertegels
Omgeving	Binnen
Primaire drager	Vloer
Asbestmateriaal	Prefab - afwerking - Tegel
Bindmiddel van asbestmateriaal	Cement
Gebondenheid op basis van bindmiddel	Hecht
Hoeveelheid (oppervlakte - dikte - aantal)	<ul style="list-style-type: none"><li>• 30,00 m<sup>2</sup> - 0,50 cm - 1 stuk</li></ul>
Totaal volume	0,15 m <sup>3</sup>
Eenvoudig bereikbaar	Ja
Bevestigingswijze	<ul style="list-style-type: none"><li>• Verlijmd, ingegoten, versmeerd</li></ul>
Identificatiemethode	Een monstername door de asbestdeskundige met laboanalyse door een asbestlabo.
Destructieve handeling voor identificatie	Nee
Opmerking	De hoeveelheid is een zo nauwkeurig mogelijke opmeting, waar evenwel kleine afwijkingen op mogelijk zijn.

Het asbestmateriaal valt onder de mijlpaal van 2040.

Zorgvuldig beheren

- Zorg voor een veilig beheer. Vermijd het beschadigen van het asbestmateriaal. Controleer de toestand jaarlijks op wijzigingen.

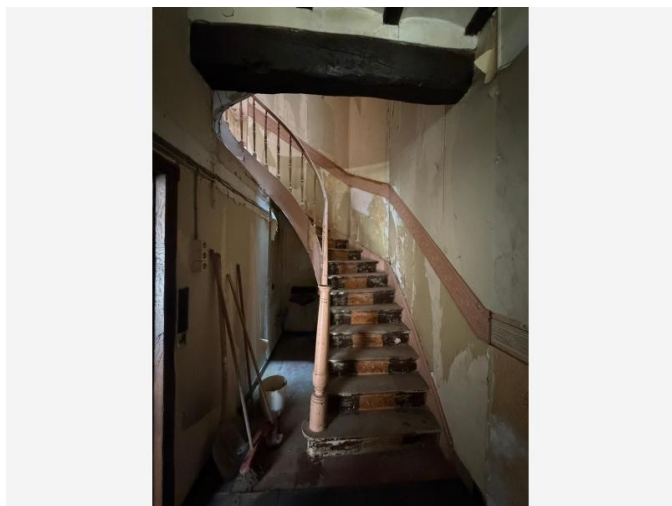
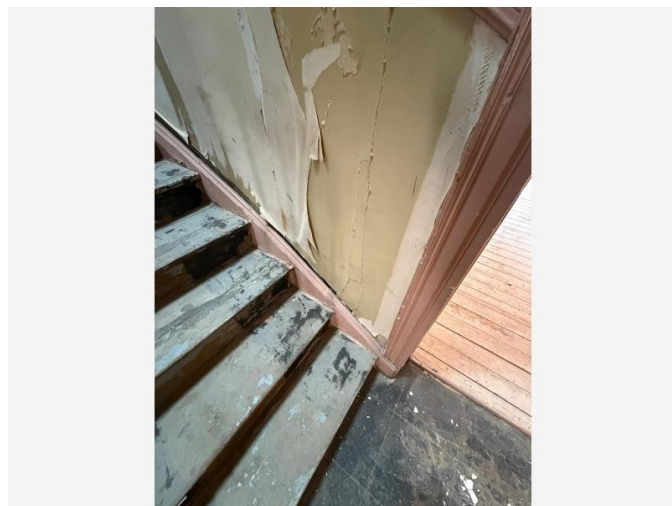
Geen asbest

#	Type	Referentie	Resultaat
6.1	Mengmonster	SN01	Geen asbest

<b>Beschrijving</b>	Pleisterwerk wanden
<b>Omgeving</b>	Binnen
<b>Primaire drager</b>	Binnenwand
<b>Bindmiddel van materiaal</b>	Gips - kalk
<b>Gebondenheid op basis van bindmiddel</b>	Niet-hechtgebonden
<b>Hoeveelheid (oppervlakte - dikte - aantal)</b>	• 500,00 m <sup>2</sup> - 0,50 cm - 1 stuk
<b>Totaal volume</b>	2,50 m <sup>3</sup>
<b>Identificatiemethode</b>	Een monstername door de asbestdeskundige met laboanalyse door een asbestlabo.
<b>Destructieve handeling voor identificatie</b>	Nee
<b>Opmerking</b>	De hoeveelheid is een zo nauwkeurig mogelijke opmeting, waar evenwel kleine afwijkingen op mogelijk zijn. In de gevallen waar dit praktisch mogelijk is, wordt staalname uitgevoerd conform het inspectieprotocol: in een droge ruimte zoals een slaapkamer of een leefruimte, in een verwarmde natte ruimte zoals een keuken of badkamer, in een traphal en in een (stookruimte NVT).

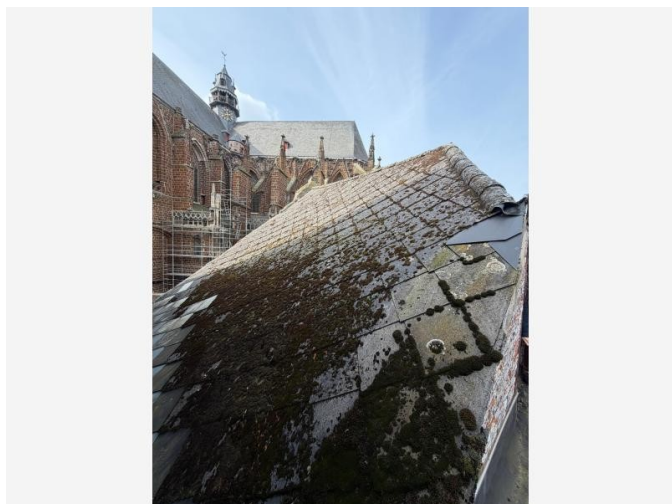
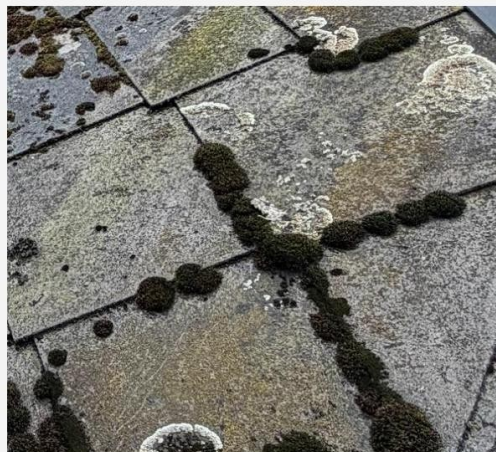
## Fiche 7: Dak in cementleien

Geen asbest

#	Type	Referentie	Resultaat
7.1	Mengmonster	SN04	Geen asbest

<b>Beschrijving</b>	Dak in cementleien
<b>Omgeving</b>	Buiten
<b>Primaire drager</b>	Schuin dak
<b>Bindmiddel van materiaal</b>	Cement
<b>Gebondenheid op basis van bindmiddel</b>	Hecht
<b>Hoeveelheid (oppervlakte - aantal)</b>	• 55,00 m <sup>2</sup> - 1 stuk
<b>Totale oppervlakte</b>	55,00 m <sup>2</sup>
<b>Identificatiemethode</b>	Een monstername door de asbestdeskundige met laboanalyse door een asbestlabo.
<b>Destructieve handeling voor identificatie</b>	Nee
<b>Opmerking</b>	De hoeveelheid is een zo nauwkeurig mogelijke opmeting, waar evenwel kleine afwijkingen op mogelijk zijn. EXTRA STAALNAME AANBEVOLEN, ER KUNNEN NOG OP ANDERE PLAATSEN ASBESTLEIEN AANWEZIG ZIJN!
