# DESTRUCTIEVE ASBESTINVENTARIS

## Kasteel De Mot

| <b>Projectnummer:</b> | 20191168-78-4 |
| <b>Locatie:</b> | Gemeentehuisstraat 21<br>1740 Ternat |

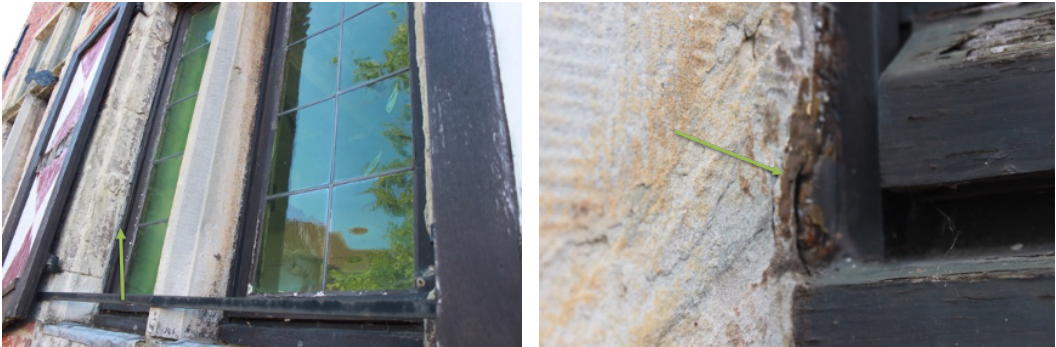
| Fiche 1 | | Verdacht materiaal naar labo | | |

| Fiche 1 | | Verdacht materiaal naar labo | | |
|---|---|---|---|---|
| Omschrijving toepassing: | Mastiek | | | |
| Kasteel De Mot | glv | tussen schrijnwerk en gevel | baksteen/hout | Andere |
| Negatief | | | | |
| S01 | | | Negatief | |

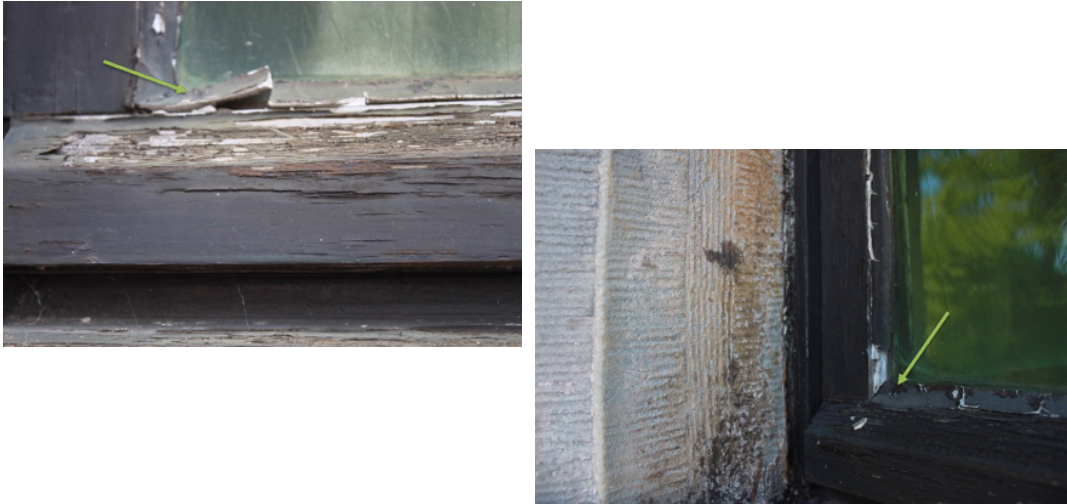
| Fiche 2 | | | Verdacht materiaal naar labo | |

| Fiche 2 | | | Verdacht materiaal naar labo | |
|---|---|---|---|---|
| Omschrijving toepassing: | Mastiek | | | |
| Kasteel De Mot | glv | tussen glas en schrijnwerk | hout | Andere |
| Negatief | | | | |
| S02 | | Negatief | | |

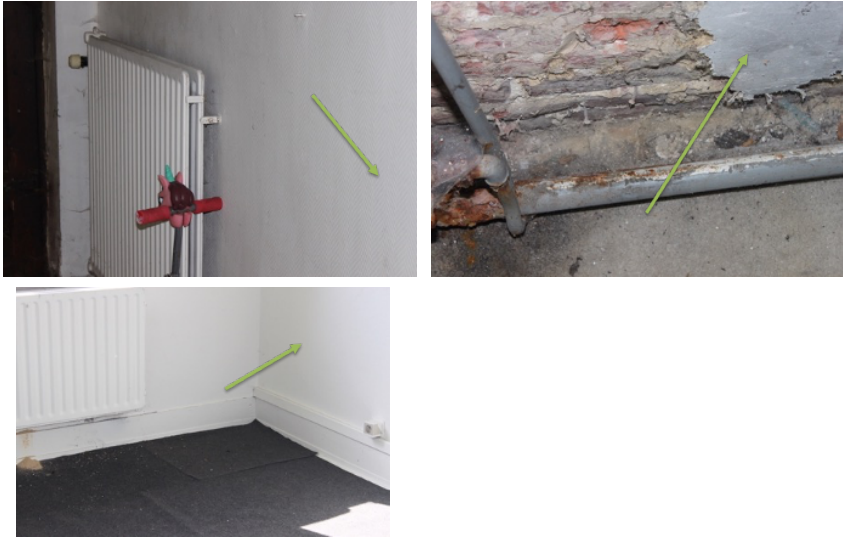
| Fiche 3 | | | Verdacht materiaal naar labo | |

| Fiche 3 | | | Verdacht materiaal naar labo | |
|---|---|---|---|---|
| Omschrijving toepassing: | Pleisterwerk | | | |
| Kasteel De Mot | alle | verschillende | baksteen | Bepoetst |
| Negatief | | | | |
| S06 | zolder | Negatief | | |
| S10, S11 | glv en 1e verd | Negatief | | |
| S13 | kelder | Negatief | | |

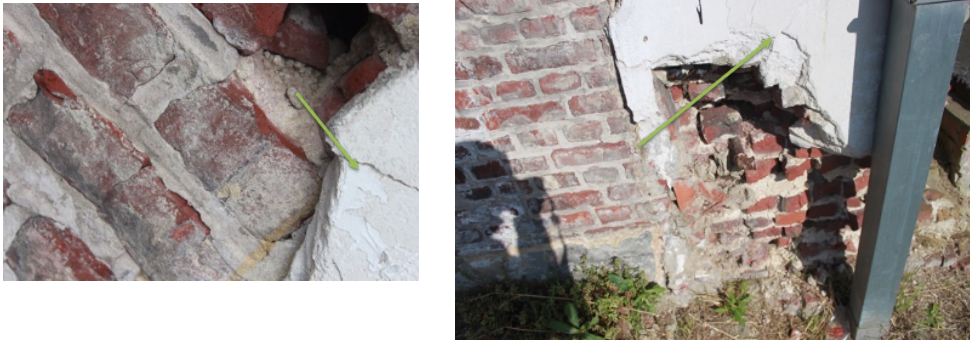
| Fiche 4 | | | Verdacht materiaal naar labo | |

| Fiche 4 | | | Verdacht materiaal naar labo | |
|---|---|---|---|---|
| Omschrijving toepassing: | pleisterwerk | | | |
| Kasteel De Mot | glv | gevel | baksteen | Bepoetst |
| Negatief | | | | |
| S03 | | | Negatief | |

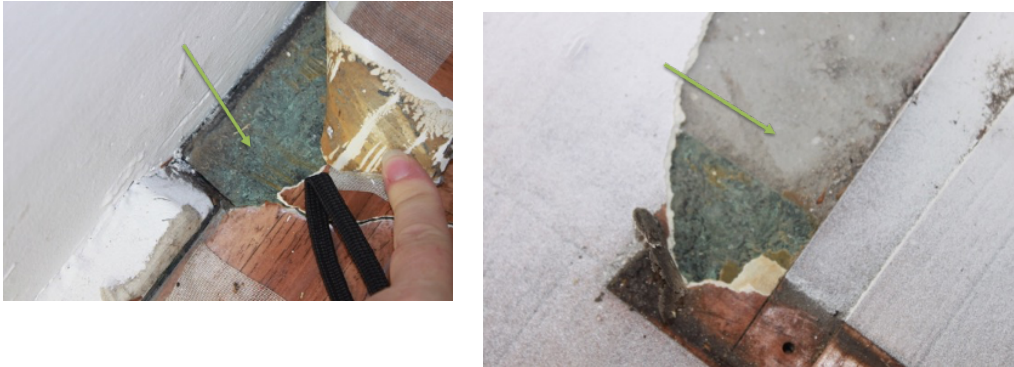
| Fiche 6 | | | Verdacht materiaal naar labo | |

| Fiche 6 | | | Verdacht materiaal naar labo | |
|---|---|---|---|---|
| Omschrijving toepassing: | Vinyl | | | |
| Kasteel De Mot | Alle | alle | hout | Gelijmd |
| Negatief | | | | |
| S05 | | | Negatief | |

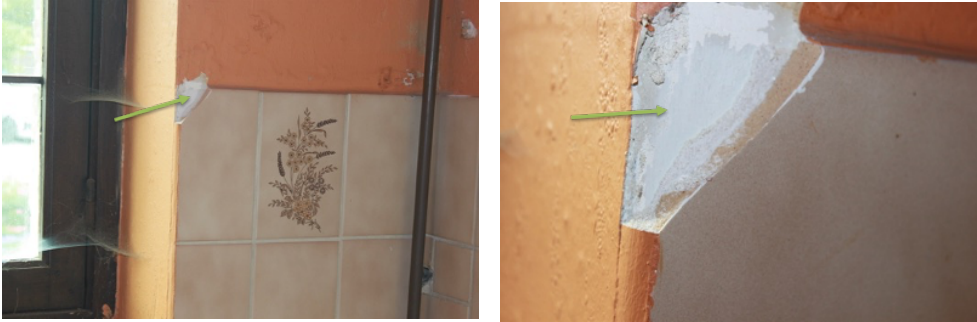
| Fiche 7 | | | Verdacht materiaal naar labo | |

| Fiche 7 | | | Verdacht materiaal naar labo | |
|---|---|---|---|---|
| Lijm laag Faience sanitair | | | | |
| Gebouw | glv | sanitair | Baksteen | Gelijmd |
| Negatief | | | | |
| S07 | | Negatief | | |

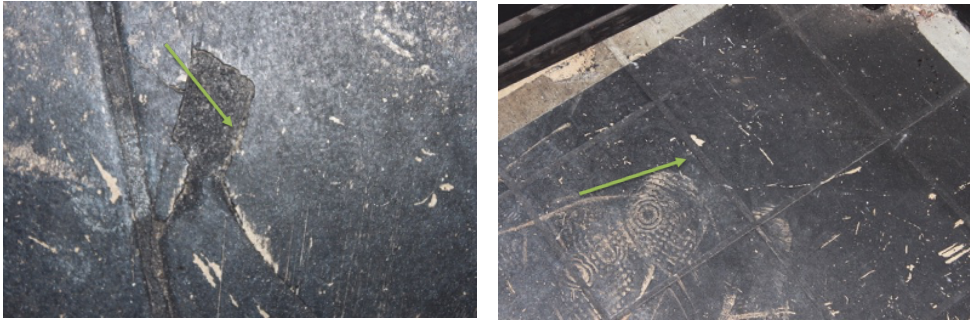
| Fiche 8 | | | Verdacht materiaal naar labo | |

| Fiche 8 | | | Verdacht materiaal naar labo | |
|---|---|---|---|---|
| Omschrijving toepassing: | zwarte tegel | | | |
| Kasteel De Mot | glv | fietsbib | zavel | Ingemetseld |
| Negatief | | | | |
| S08 | | | Negatief | |

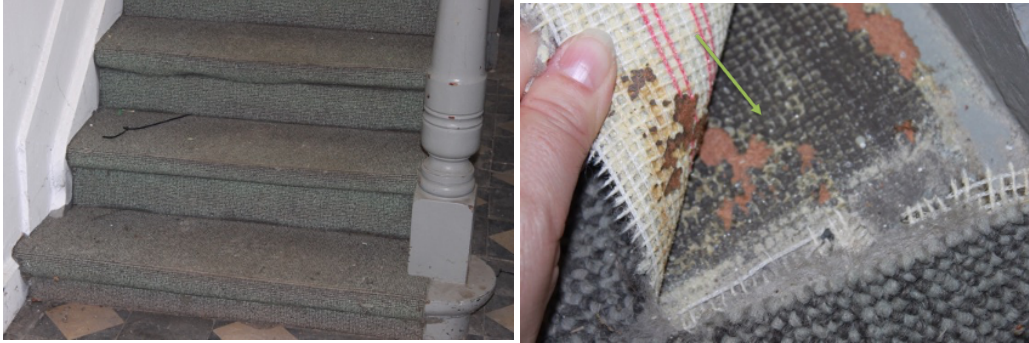
| Fiche 9 | | | Verdacht materiaal naar labo | |

| Fiche 9 | | | Verdacht materiaal naar labo | |
|---|---|---|---|---|
| Omschrijving toepassing: | Zwarte lijm + karton | | | |
| Kasteel De Mot | Trap | opder tapijt | hout | Gelijmd |
| Negatief | | | | |
| S09 | | | Negatief | |

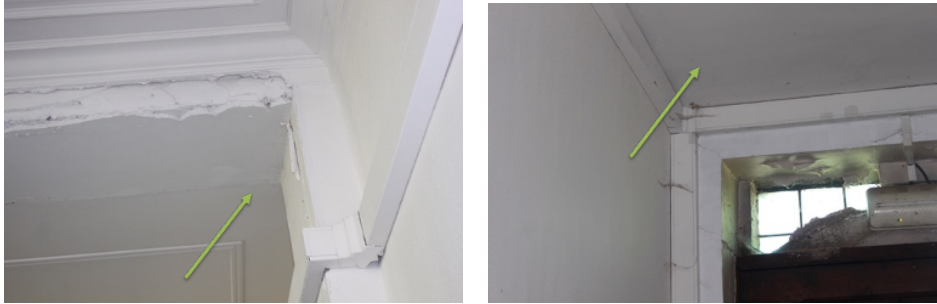
| Fiche 10 | | | Verdacht materiaal naar labo | |

| Fiche 10 | | | Verdacht materiaal naar labo | |
|---|---|---|---|---|
| Omschrijving toepassing: | Pleisterwerk | | | |
| Kasteel De Mot | glv en 1e | plafond | hout | Bepleisterd |
| Negatief | | | | |
| S12 | | | Negatief | |

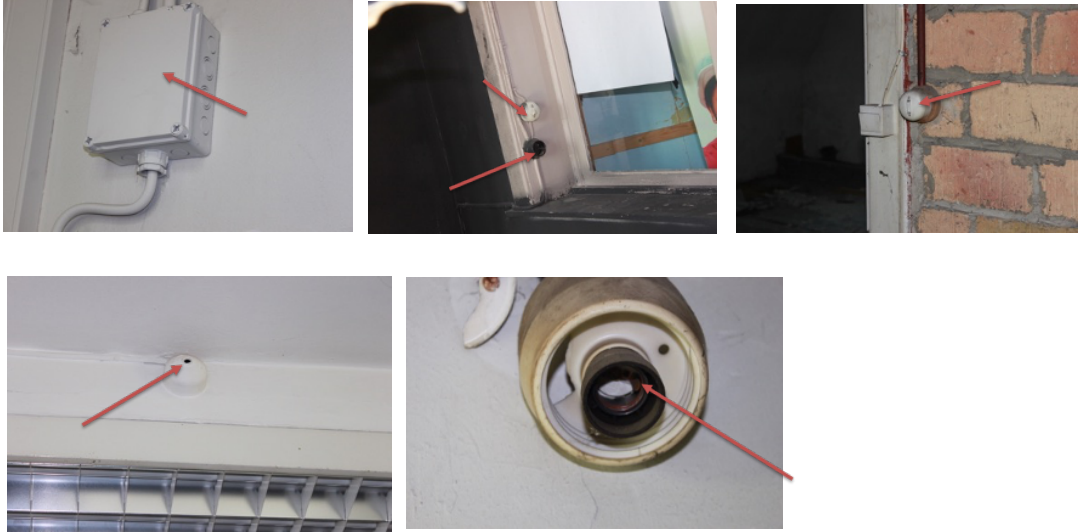
| Fiche 11 | | | Verdacht materiaal, geen staal | |
|---|---|---|---|---|
| Omschrijving toepassing: | Bakeliet | | | |
| Kasteel De Mot | verschillende | verschillende | Baksteen | Geschoefd |
| Inschatting hoeveelheid: | 6 | Stuk(s) | Schatting | |
| Verdacht | | | | |
| <p>Verlichtingsschakelaars, verdeelkasten en zekeringenkasten uit bakeliet kunnen asbest bevatten.</p> <p>Er kan geen staal van genomen worden indien de installatie nog in dienst is / onder spanning staat.</p> | | | | |

| Fiche 11 | | | Verdacht materiaal, geen staal | |
|---|---|---|---|---|
| Aangewezen | | | | |
| 1-1-1 | Eenvoudige handelingen | Aannemer met opgeleid personeel | | |
| <p>Het materiaal dient verwijderd te worden conform de bepalingen van de <b>Codex over het welzijn op het werk, Boek VI, Titel 3 (het KB asbest van 16 03 2006)</b>.</p> <p>De 3-delige code is enkel van toepassing voor werken waarbij er een sloopopvolgingsplan opgesteld dient te worden.</p> <p>In alle andere omstandigheden betreft het steeds 1 van de volgende opties: eenvoudige handelingen, couveusezakmethode, hermetische zone.</p> <p>Het blijft steeds de aannemer die aan de hand van de risicoanalyse de gepaste werkmethode dient te bepalen in het werkplan.</p> | | | | |
| Aangewezen | Aangewezen | Niet vereist | Aangewezen | |
| Niet vereist | Niet vereist | Niet vereist | Vereist indien onderworpen aan werkgeversverplichting | |
