Keuringsverslag van een elektrische laagspanning- en zeer lage spanningsinstallatie

NIET CONFORM

Datum keuring: 13/05/2026

Straatnaam Haverdreef
Huisnummer 6
Busnummer
Postcode 2990
Gemeente WUUSTWEZEL
Land België

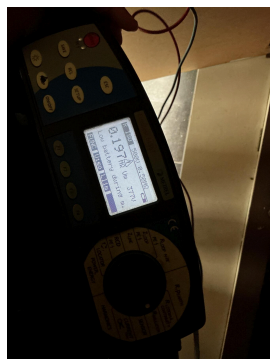
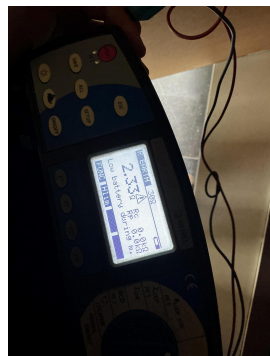
- 11.04 Situatieschema van de installatie komt niet overeen met de werkelijkheid. (Boek 1 Afdeling 2.12 - 2.13 en 3.1.2) Zie eendraads
- 12.02 De waarde van de isolatieweerstand van één of meerdere stroombanen is kleiner dan 0,5M ohm. (Boek 1 Onderafdeling 6.4.5.1.) 1 kring: foto bijlage
