# Asbestinventarisatetest

Berkenlaan 69/VER2, 2940 Stabroek

Attestnummer : **20260617-000477.000**

**Asbestveilig** (maar mogelijk niet asbestvrij)

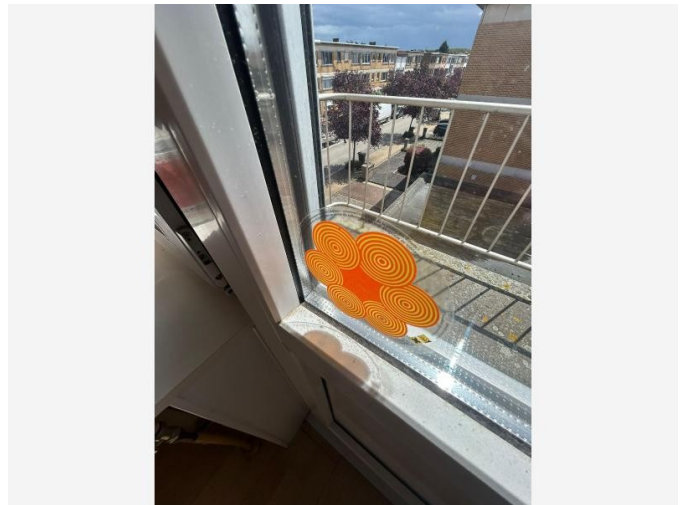
### Fiche 2: Kitten ramen

| Beschrijving | Notitie | Terug te vinden op plannen |
|---|---|---|
| Fiche 2: Kitten ramen | De kitten van de ramen bestaan uit rubber of siliconen, deze zijn niet-asbestverdacht. | - |
