## Keuringsverslag van een elektrische laagspanning- en zeer lage spanningsinstallatie

### NIET CONFORM

Straatnaam: Spoorweglaan  
Huisnummer: 120  
Busnummer:  
Postcode: 9230  
Gemeente: Wetteren  
Land: België

Controlebezoek van een huishoudelijke installatie volgens (KB 08/09/2019) - AREI Boek 1- 6.5. en 4.2.4.3.  
Spanning: 1N400V  
Aantal kringen: 15  
Meter / bord verbinding: 10 mm²  
Max beveiliging: 40 A

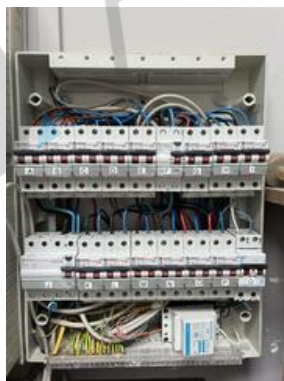
Afbeelding schakel- en verdeelbord:

| Visueel nazicht (algemeen) | NOK | Directe aanraking | OK | Indirecte aanraking | NOK |
| Aansluitingen | NOK | schema in bijlage door Aceg vzw | NA | | |
