Asbestinventarisatetest

Vosselarestraat 59, 9850 Deinze

Attestnummer : **20260616-000104.000**

Asbestveilig (maar mogelijk niet asbestvrij)

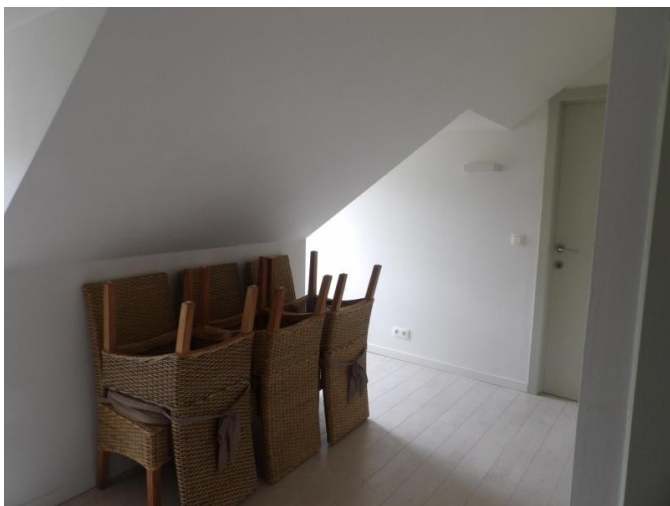
Fiche 1: Pleister plafond

Geen asbest

#	Type	Referentie	Resultaat
1.1	Mengmonster	pleisterwerken plafond	Geen asbest

Beschrijving	Pleister plafond
Omgeving	Binnen
Primaire drager	Plafond
Bindmiddel van materiaal	Gips - kalk
Gebondenheid op basis van bindmiddel	Niet-hechtgebonden
Hoeveelheid (oppervlakte - dikte - aantal)	• 195,00 m ² - 1,00 cm - 1 stuk
Totaal volume	1,95 m ³
Identificatiemethode	Een monstername door de asbestdeskundige met laboanalyse door een asbestlabo.
Destructieve handeling voor identificatie	Nee

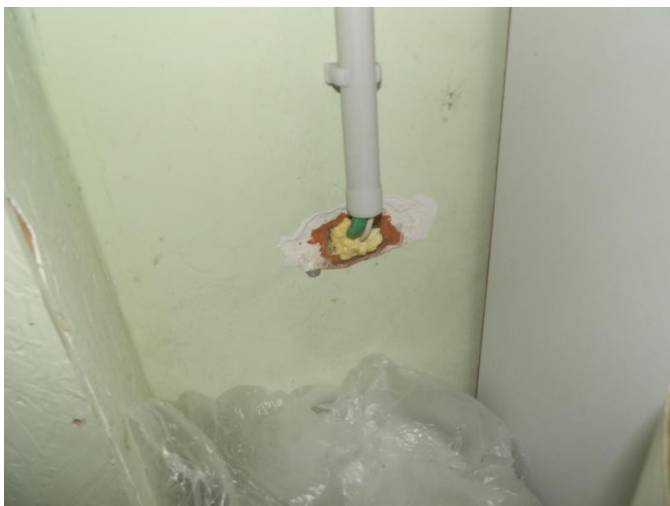
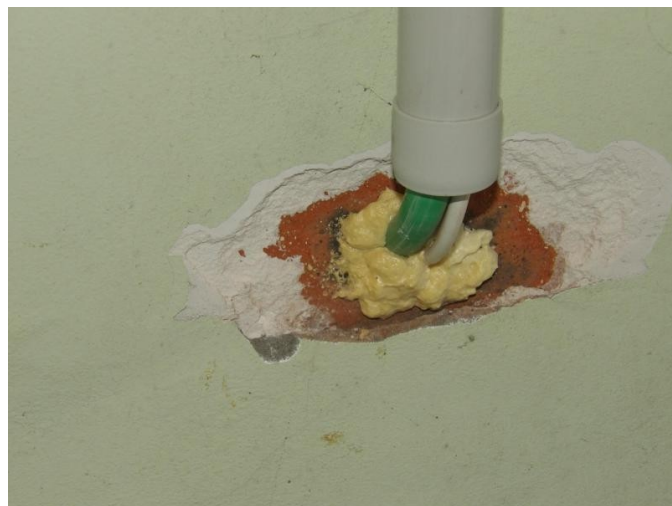
Fiche 2: pleister muur

Geen asbest

#	Type	Referentie	Resultaat
2.1	Mengmonster	pleister muren	Geen asbest

Beschrijving	pleister muur
Omgeving	Binnen
Primaire drager	Binnenwand
Bindmiddel van materiaal	Gips - kalk
Gebondenheid op basis van bindmiddel	Niet-hechtgebonden
Hoeveelheid (oppervlakte - dikte - aantal)	• 85,00 m ² - 1,00 cm - 1 stuk
Totaal volume	0,85 m ³
Identificatiemethode	Een monstername door de asbestdeskundige met laboanalyse door een asbestlabo.
Destructieve handeling voor identificatie	Nee
