Verlag huishoudelijke elektrische installatie op laagspanning en zeer lage spanning

| Referentie: 014-20260616-01 | Datum controle: 16/06/2026 |

| Adres installatie: | Druivenstraat 5, 3110 - Rotselaar | Nummer teller(s): | 50269522-2010 |

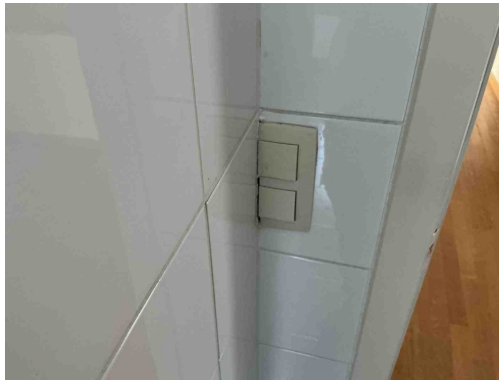
T09 - Bepaalde contactdozen en/of schakelaars zijn beschadigd (Boek 1: 1.4.1.3).
Opmerking: Oa badkamer
