# Asbestinventarisatetest

Bisschopstraat 12/202, 2060 Antwerpen

Attestnummer : 20230918-000211.000

Uitgegeven op : 18.09.2023

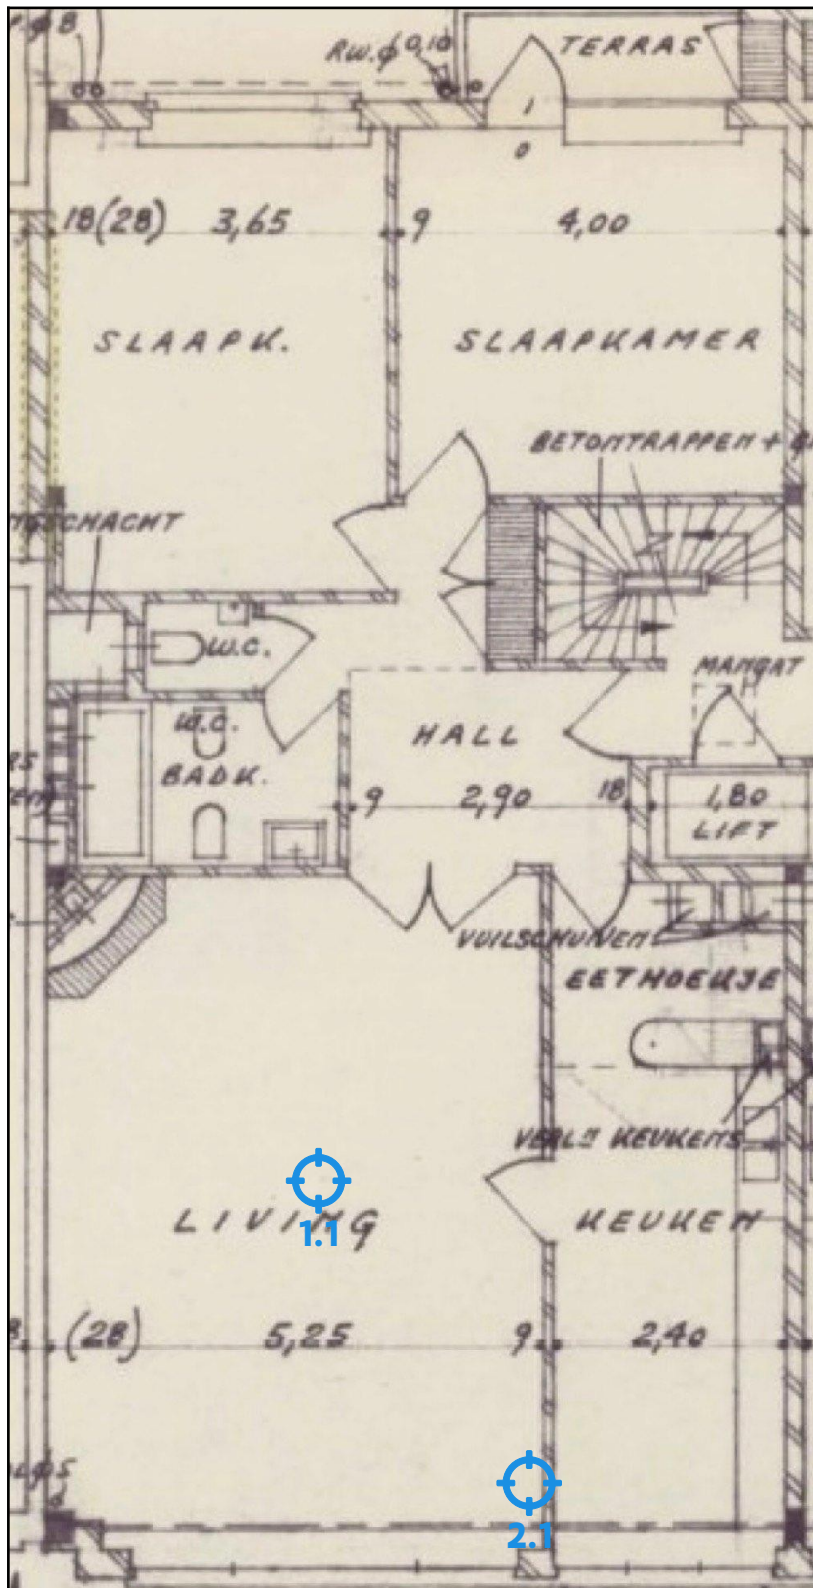
## Plan 1.1: Appartement verdieping 2

| 1. Bepleistering appartement plafonds | Geen asbest | - |
| 1.1 Code: MN01 | Puntmonster | - |
| 2. Bepleistering appartement wanden | Geen asbest | - |
| 2.1 Code: MN02 | Puntmonster | - |

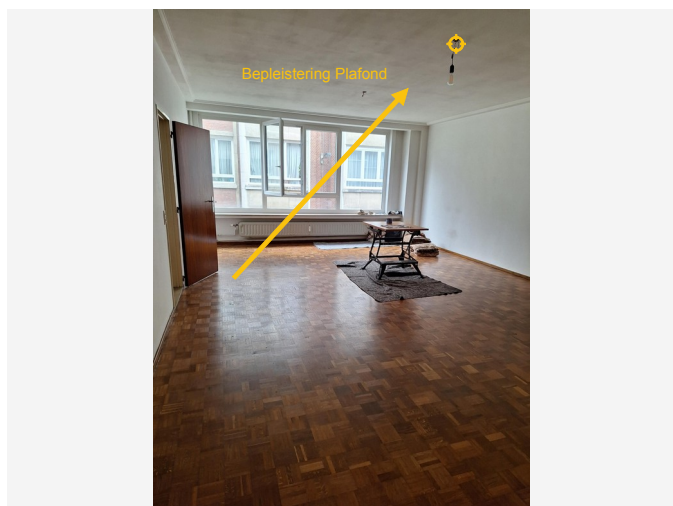
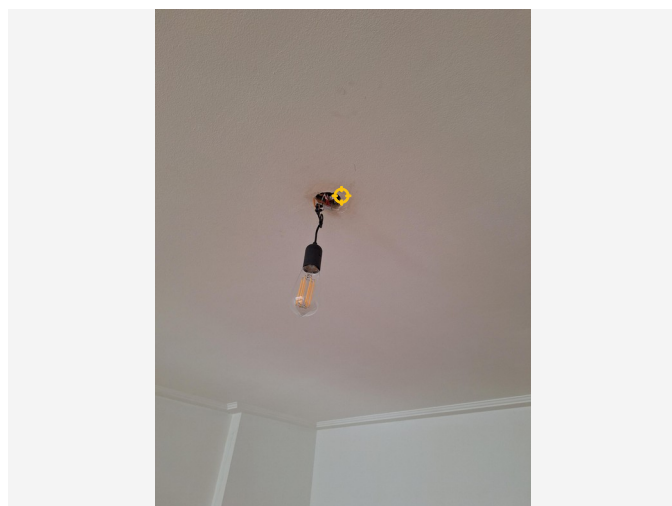
# Fiche 1: Bepleistering appartement plafonds

Geen asbest

Overzichtsfoto

Detailfoto

| Opmerking | Het plafond is van homogene kwaliteit, niet verweerd of beschadigd voorzien van voldoende beschermende verflaag. |

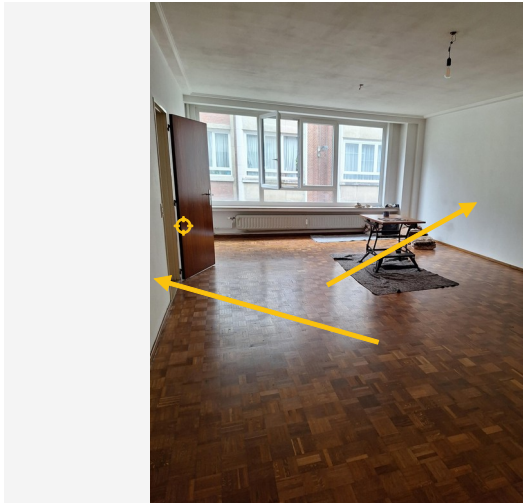
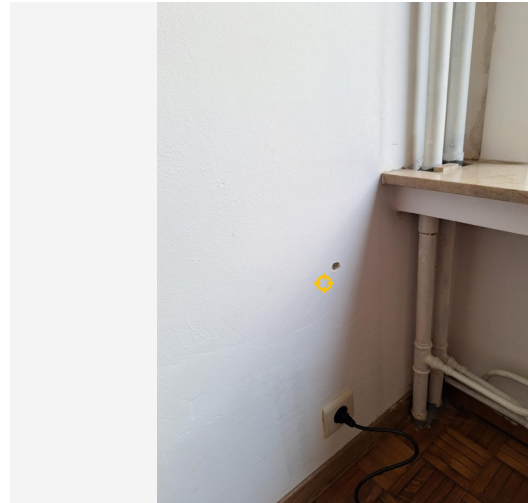
Overzichtsfoto

Detailfoto

Geen asbest

| Beschrijving | Bepleistering appartement wanden |

| Opmerking | De wanden zijn van homogene kwaliteit, niet verweerd of beschadigd voorzien van voldoende beschermende verflaag. |
