Keuringsverslag van een elektrische laagspanning- en zeer lage spanningsinstallatie

NIET CONFORM

Datum keuring: 19/06/2026

Straatnaam Hoevestraat
Huisnummer 220
Busnummer
Postcode 1750
Gemeente Lennik
Land België

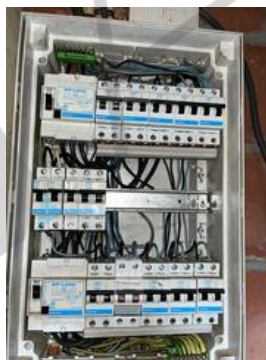
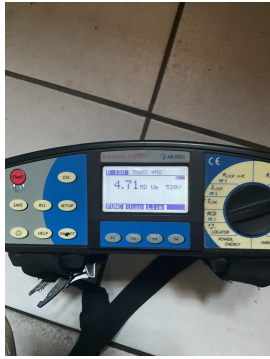
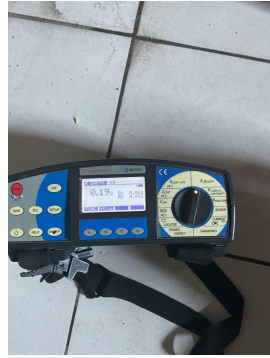
Afbeelding schakel- en verdeelbord:

- I5.05 Verdeelbord is niet voorzien van een achterwand. (Boek 1 Onderafdeling 5.3.5.1.A.)
- I5.06 De deur en/of afschermplaat van het schakelbord dient (terug)geplaatst te worden. Aanraking van onder spanning staande delen mogelijk. (Boek 1 Afdeling 5.1.4. en 5.3.5.1.A. en 4.2.2.3.)

- I5.10 De genaakbare, naakte onder spanning staande delen zijn onvoldoende afgeschermd. (Boek 1 Afdeling 5.1.4. en 4.2.2.3.)
- I5.11 Niet gebruikte invoeringen van het verdeelbord zijn niet correct of onvoldoende afgedicht. (Boek 1 Afdeling 5.1.4. en 4.2.2.3.)

- I5.12 De doorsneden van de interne verbindingen en/of van de verdeelrails in het bord zijn onvoldoende. (Boek 1 Onderafdeling 4.4.1.1. en 4.4.1.5.)
- I5.14 De nominale spanning dient duidelijk vermeld te worden op een oordeelkundig gekozen plaats. (Boek 1 Onderafdeling 3.1.3.3.)

- I8.08 De geleiders van het type VOB moeten in daarvoor bestemde buizen, kabelgoten geïnstalleerd worden. (Boek 1 Onderafdeling 5.2.9.3. en 5.2.9.6.)
- I8.09 Bij aansluiting van meeraderige geleiders dient men aangepaste adereindhulzen te gebruiken. (Boek 1 Onderafdeling 5.2.6.1. en 1.4.1.2.)
