# Asbestinventarisatetest

Stefaniestraat 71, 2018 Antwerpen

Attestnummer : 20230113-000481.000

Uitgegeven op : 13.01.2023

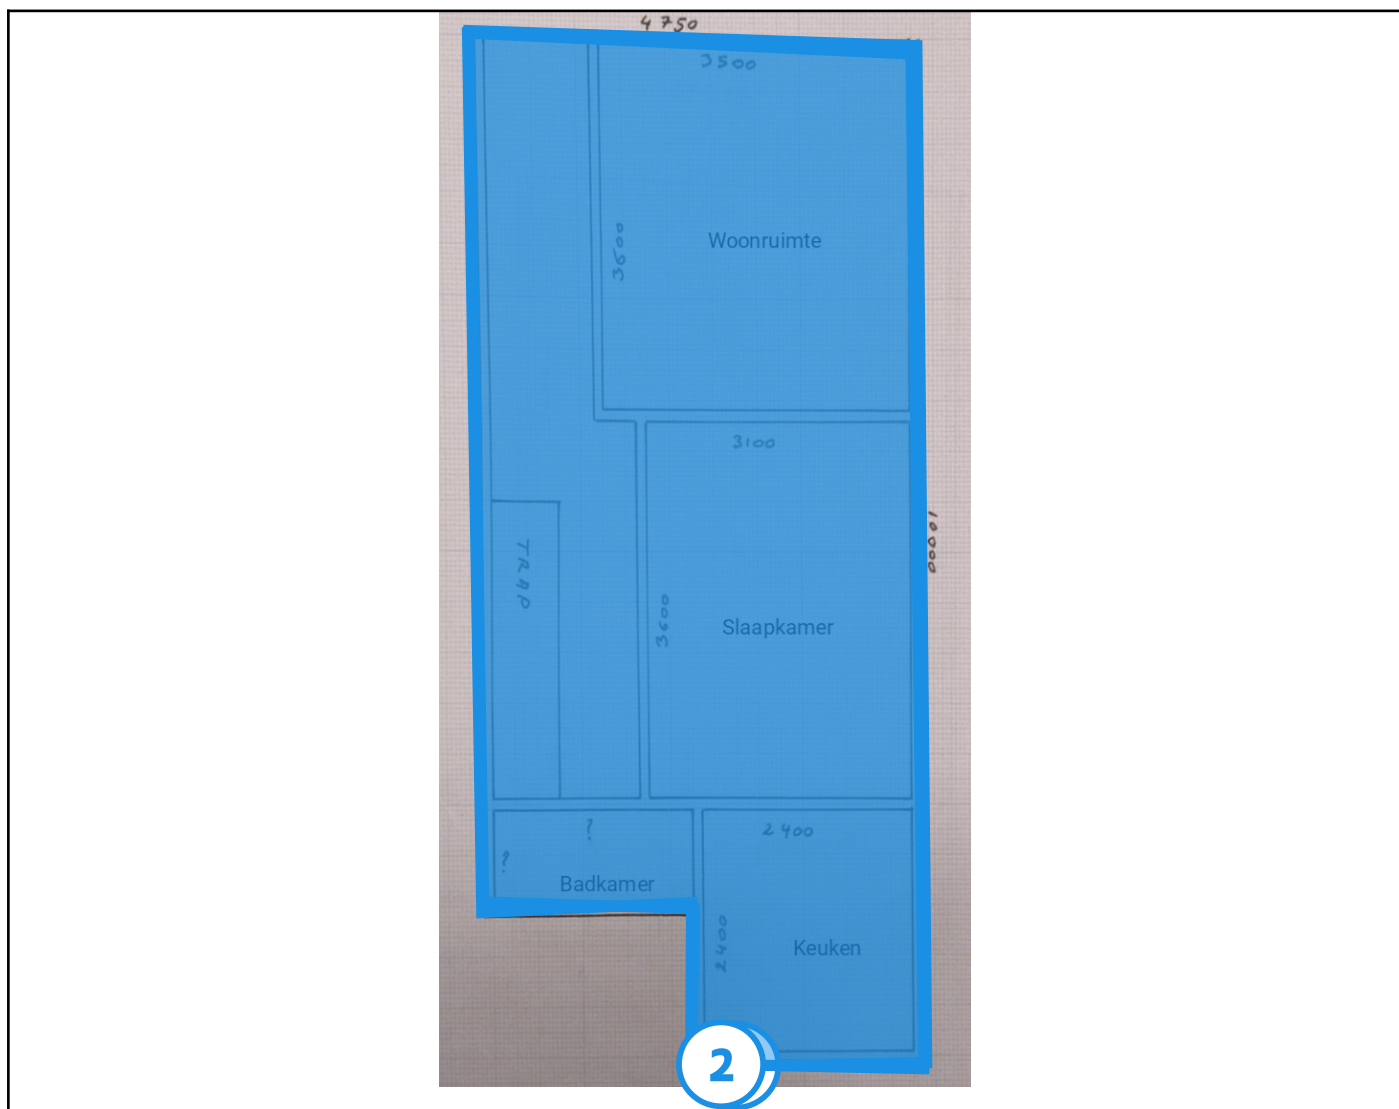
## Plan 1.1: Gelijkvloers

Beschrijving	Type	Actie
1. Bekalking muren	Geen asbest	-
2. Bekalking plafond	Geen asbest	-

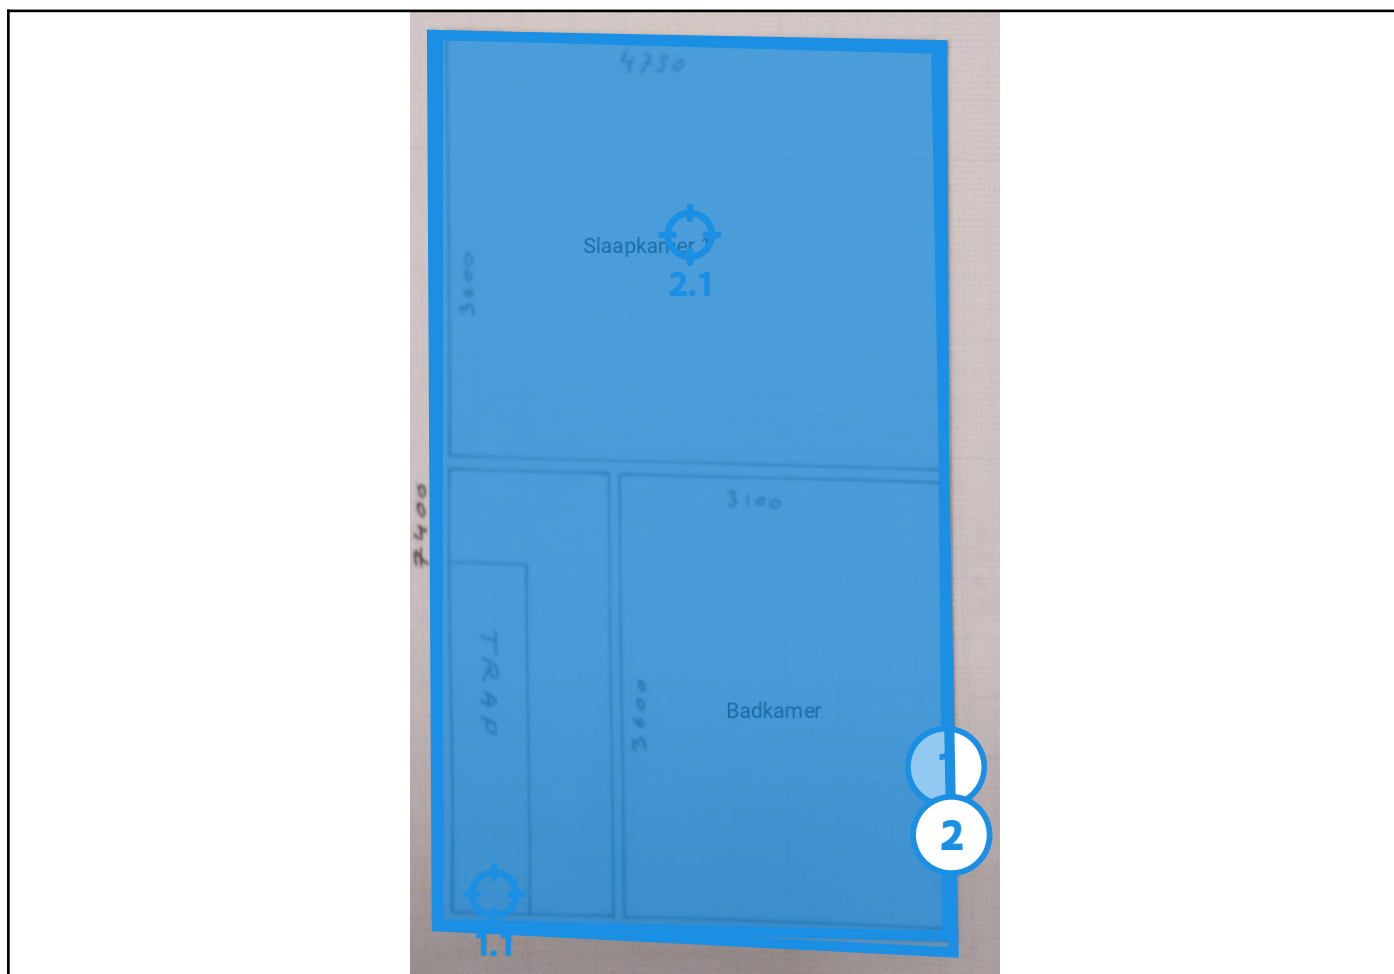
## Plan 1.2: Verdiep 1

Beschrijving	Type	Actie
1. Bekalking muren	Geen asbest	-
1.1 Code: 7510402	Mengmonster	-
2. Bekalking plafond	Geen asbest	-
2.1 Code: 7510404	Mengmonster	-

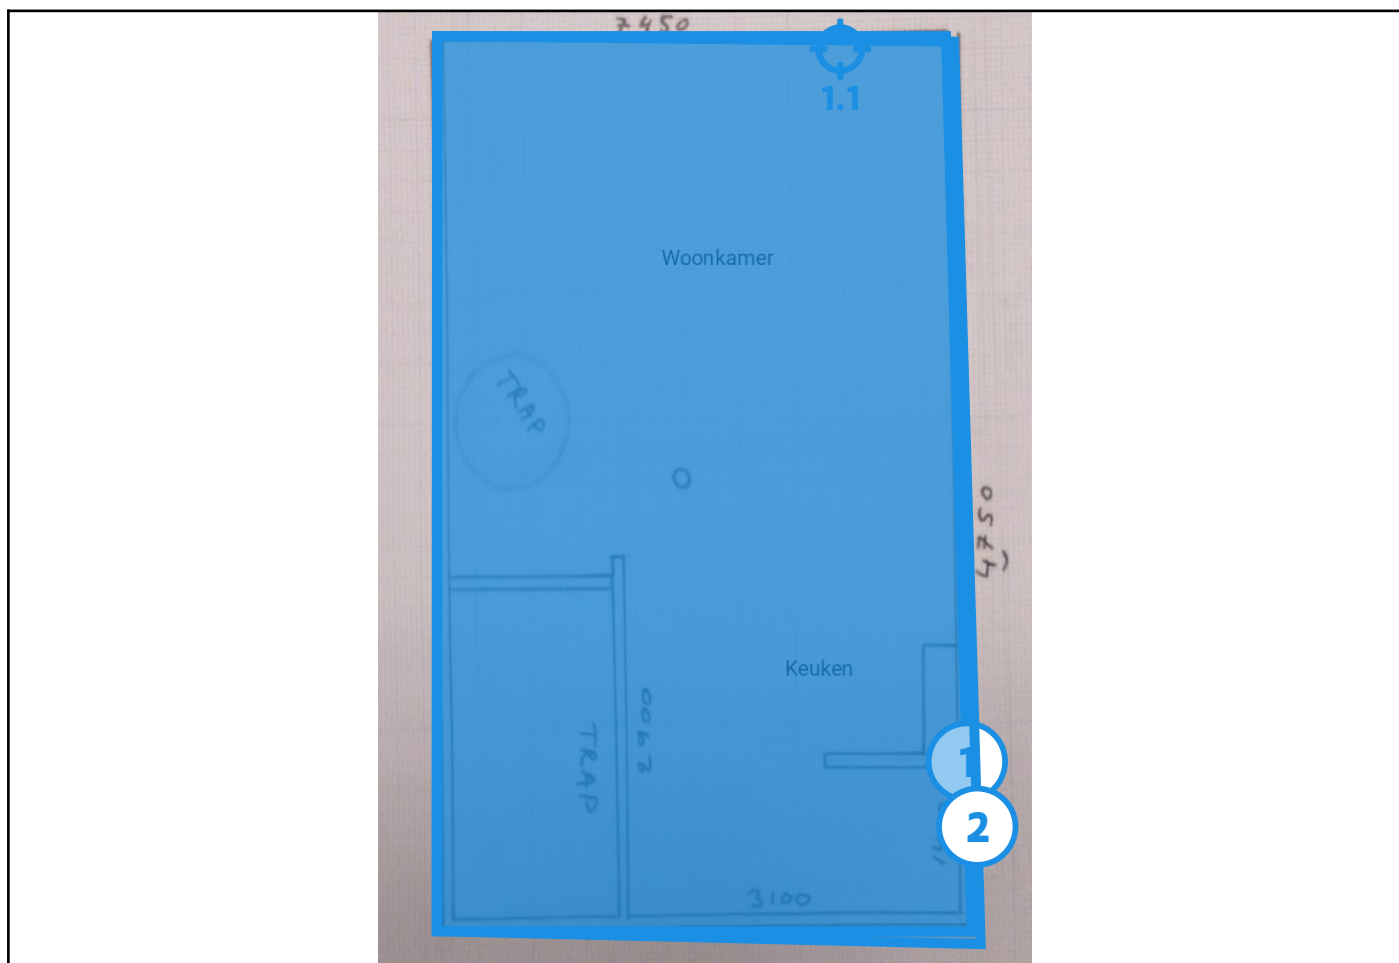
## Plan 1.3: Verdiep 2

Beschrijving	Type	Actie
1. Bekalking muren	Geen asbest	-
1.1 Code: 7510402	Mengmonster	-
2. Bekalking plafond	Geen asbest	-

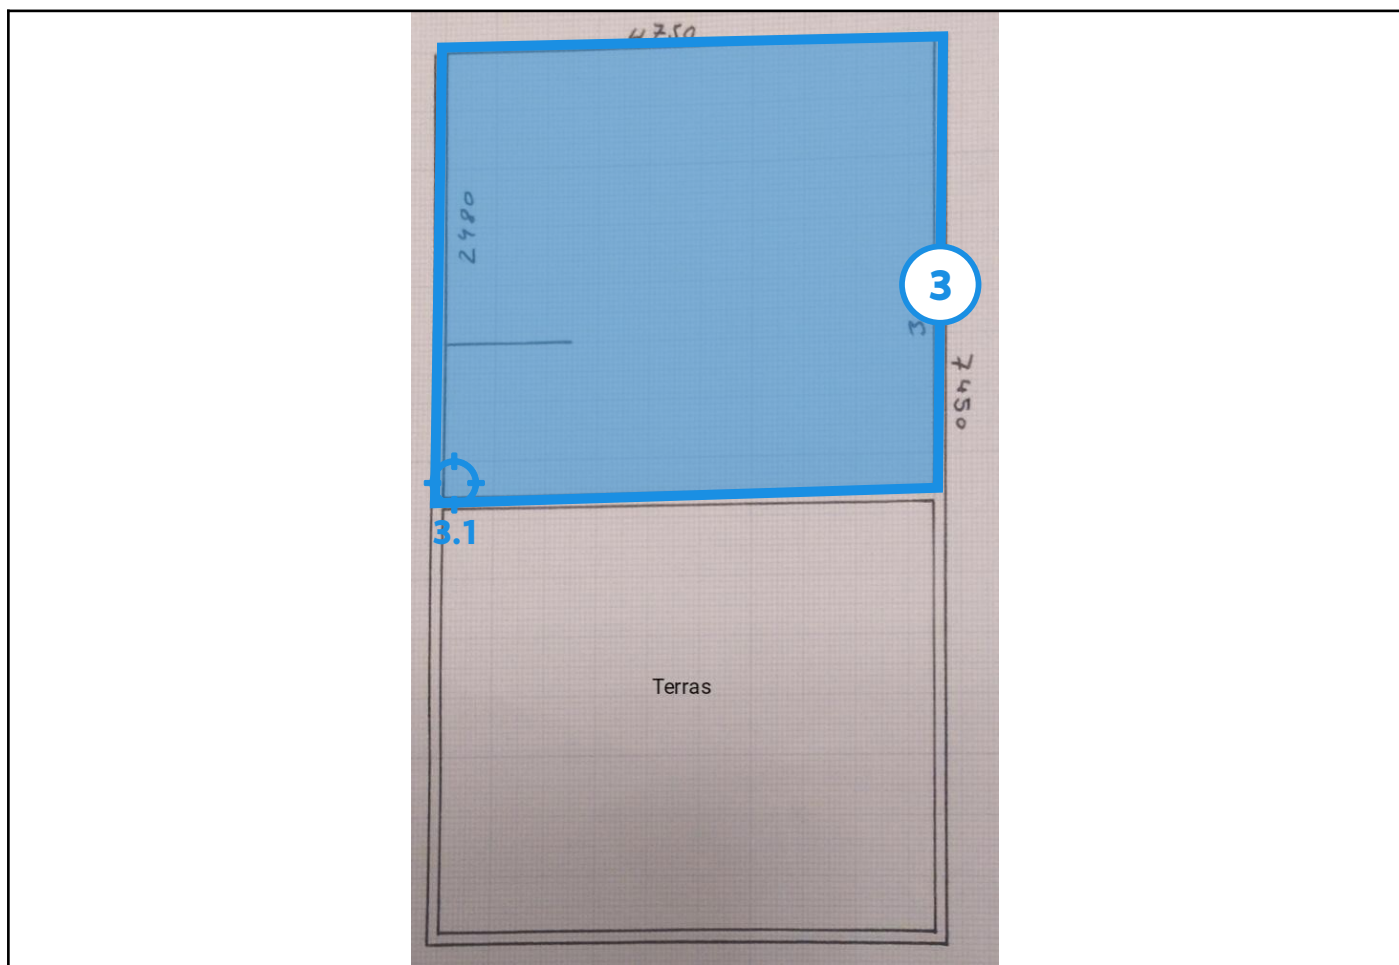
## Plan 1.4: Verdiep 3

Beschrijving	Type	Actie
3. Roofing plat dak	Geen asbest	-
3.1 Code: 7510403	Puntmonster	-

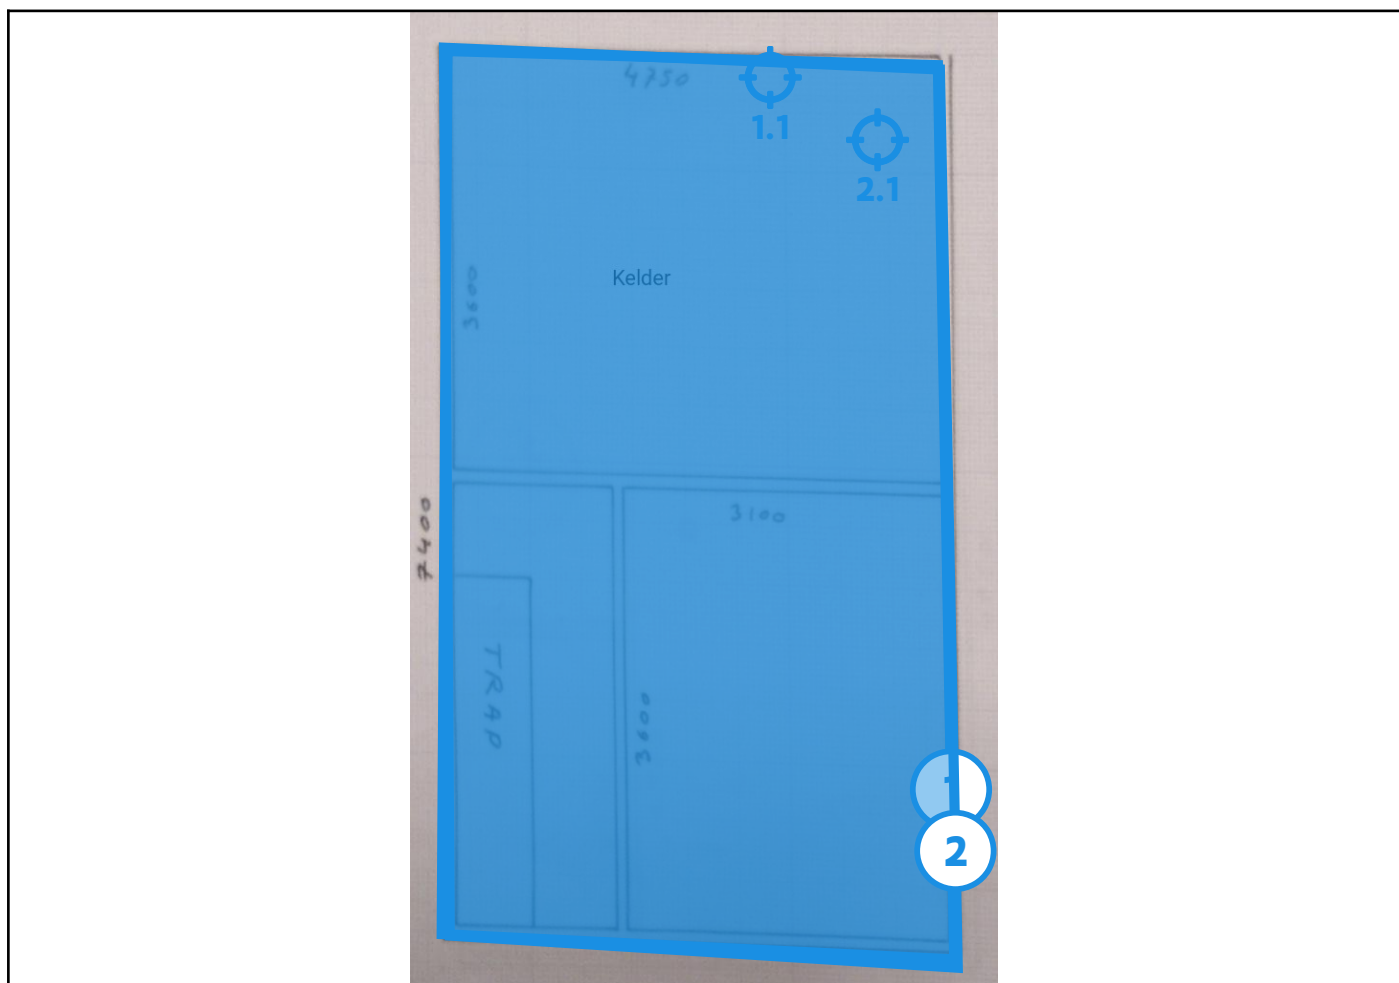
## Plan 1.5: Kelder

Beschrijving	Type	Actie
1. Bekalking muren	Geen asbest	-
1.1 Code: 7510402	Mengmonster	-
2. Bekalking plafond	Geen asbest	-
2.1 Code: 7510404	Mengmonster	-

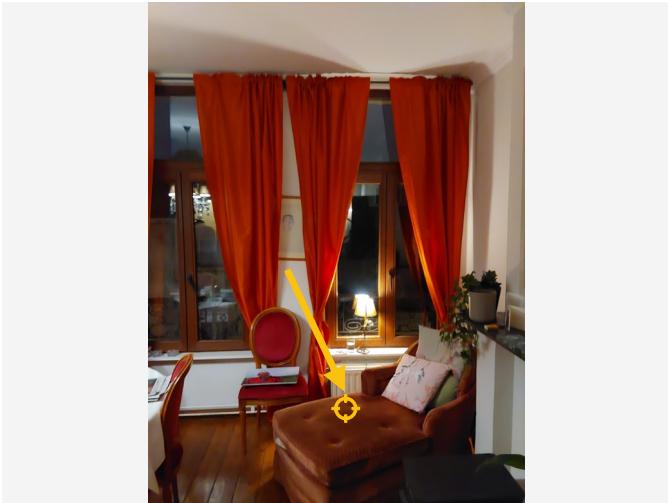
Geen asbest

#	Type	Referentie	Resultaat
1.1	Mengmonster	7510402	Geen asbest

Beschrijving	Bekalking muren
Omgeving	Binnen

<b>Primaire drager</b>	Binnenwand
<b>Bindmiddel van materiaal</b>	Gips - kalk
<b>Gebondenheid op basis van bindmiddel</b>	Niet-hechtgebonden
<b>Hoeveelheid (oppervlakte - dikte - aantal)</b>	• 460,00 m <sup>2</sup> - 1,00 cm - 1 stuk
<b>Totaal volume</b>	4,60 m <sup>3</sup>
<b>Identificatiemethode</b>	Vaststelling met monstername
<b>Destructieve handeling voor identificatie</b>	Nee

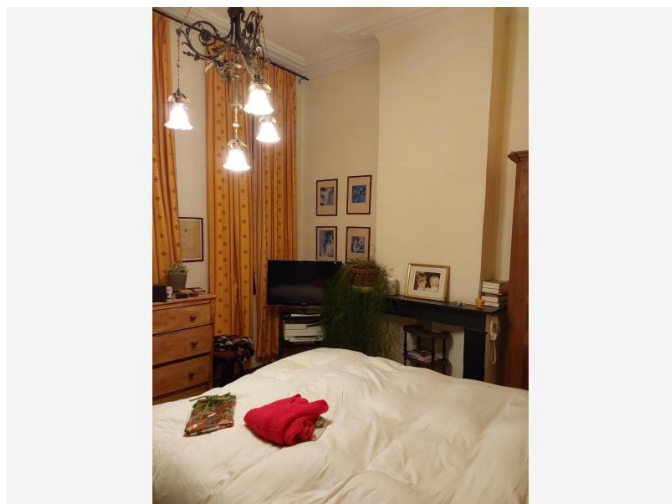
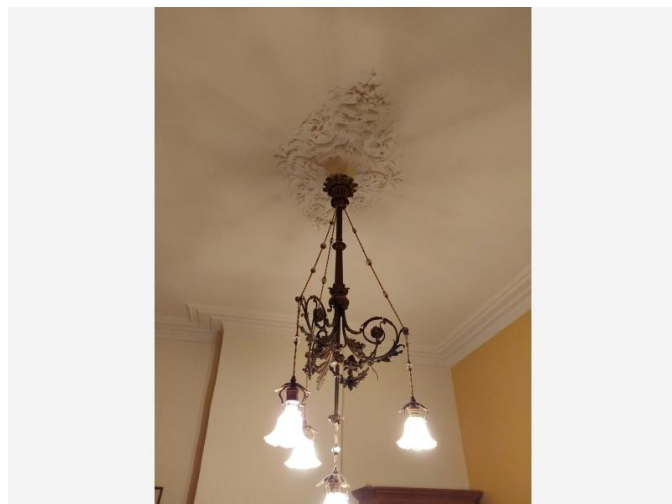
Geen asbest

#	Type	Referentie	Resultaat
2.1	Mengmonster	7510404	Geen asbest

Beschrijving	Bekalking plafond
Omgeving	Binnen

<b>Primaire drager</b>	Plafond
<b>Bindmiddel van materiaal</b>	Gips - kalk
<b>Gebondenheid op basis van bindmiddel</b>	Niet-hechtgebonden
<b>Hoeveelheid (oppervlakte - dikte - aantal)</b>	• 170,00 m <sup>2</sup> - 1,00 cm - 1 stuk
<b>Totaal volume</b>	1,70 m <sup>3</sup>
<b>Identificatiemethode</b>	Vaststelling met monstername
<b>Destructieve handeling voor identificatie</b>	Nee

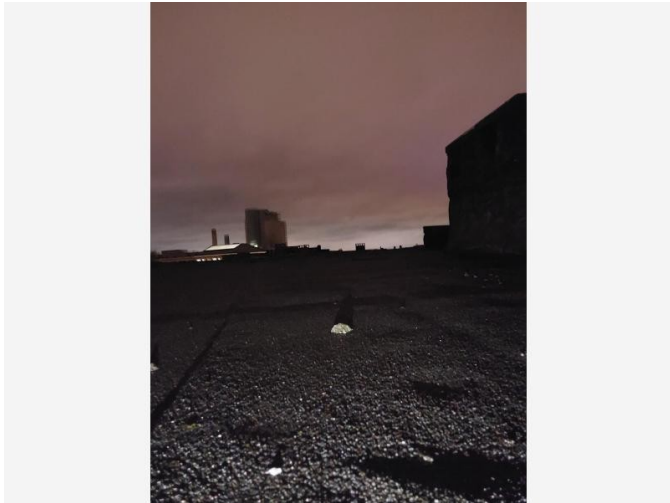
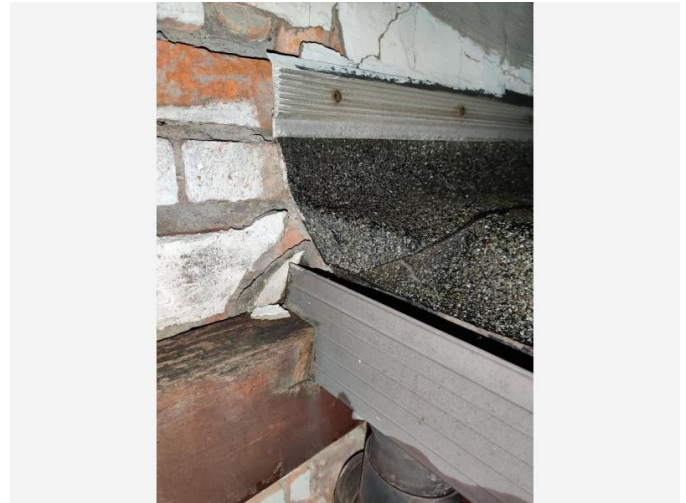
## Fiche 3: Roofing plat dak

Geen asbest

#	Type	Referentie	Resultaat
3.1	Puntmonster	7510403	Geen asbest

Beschrijving	Roofing plat dak
Omgeving	Buiten
Primaire drager	Plat dak
Bindmiddel van materiaal	Bitumen (roofing, teer, asfalt)

<b>Gebondenheid op basis van bindmiddel</b>	Hecht
<b>Hoeveelheid (oppervlakte - aantal)</b>	• 25,00 m <sup>2</sup> - 1 stuk
<b>Totale oppervlakte</b>	25,00 m <sup>2</sup>
<b>Identificatiemethode</b>	Vaststelling met monstername
<b>Destructieve handeling voor identificatie</b>	Nee
