Asbestinventarisatetest

Boomgaardstraat 90, 2600 Antwerpen

Attestnummer : 20240723-000147.000

Zone 1: Hoofdgebouw

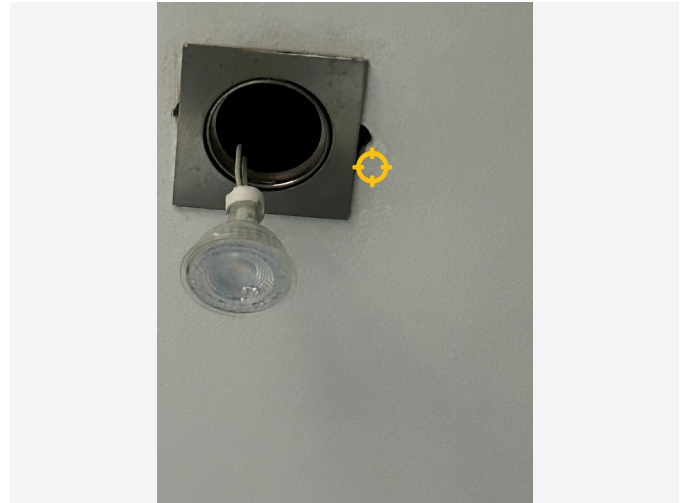
Fiche 4: Pleisterwerk plafond

Geen asbest

#	Type	Referentie	Resultaat
4.1	Mengmonster	MM02	Geen asbest

Beschrijving	Pleisterwerk plafond
Omgeving	Binnen
Primaire drager	Plafond
Bindmiddel van materiaal	Gips - kalk
Gebondenheid op basis van bindmiddel	Niet-hechtgebonden
Hoeveelheid (oppervlakte - dikte - aantal)	• 100,00 m ² - 2,00 cm - 1 stuk
Totaal volume	2,00 m ³
Identificatiemethode	Vaststelling met monsternamen
Destructieve handeling voor identificatie	Nee
