**Verslag huishoudelijke elektrische installatie op laagspanning en zeer lage spanning****Algemeen:**

Referentie: 013-20260619-04	Datum controle: 19/06/2026
Keurder: 013

Eigenaar: Nele De Mynck	EAN-code: 541448820052496507
Adres installatie: Vosselarestraat 59, 9850 - Landegem	Nummer teller(s): 1sag1200399807
Distributienetbeheerder installatie: Fluvius	
Datum uitvoering installatie:	<input type="checkbox"/> Vóór 01/10/1981 <input checked="" type="checkbox"/> Tussen 01/10/1981 en 01/06/2020 <input type="checkbox"/> Vanaf 01/06/2020
Type:	<input checked="" type="checkbox"/> Wooneenheid <input type="checkbox"/> Niet-huishoudelijk <input type="checkbox"/> PV <input type="checkbox"/> Batterij <input type="checkbox"/> Laadpaal

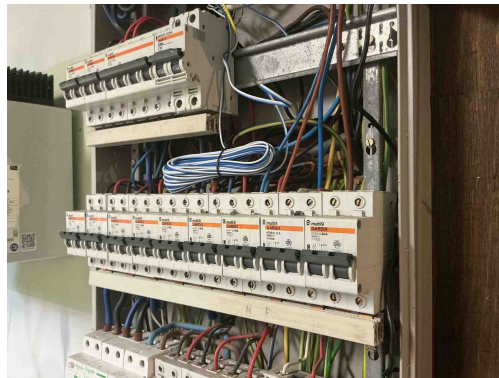
T21 - Het elektrisch materieel is niet geplaatst volgens de voorschriften van de fabrikant/ regels van goed vakmanschap . (Boek 1: 1.4.1.3)

Opmerking: Oa kamgeleider niet afgedekt

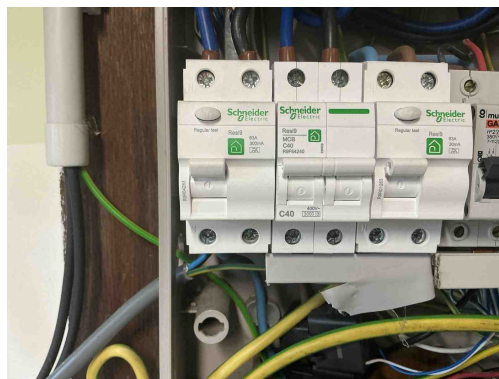
D04 - De hoofddifferentieelstroominrichting is niet verzegelbaar (Boek 1: 4.2.4.3).

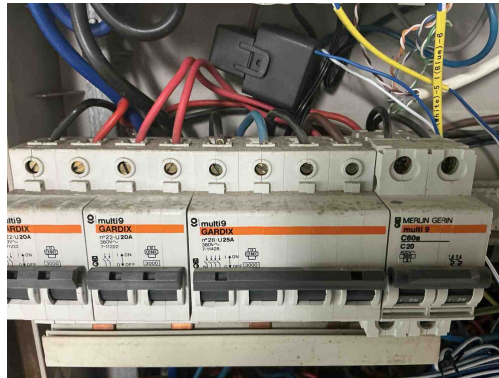
C19 - In de desbetreffende kring wordt de nulgeleider verdeeld en een geleider is met de blauwe kleur gekenmerkt maar deze laatste is niet als nulgeleider gebruikt (Boek 1: 5.1.6.2).

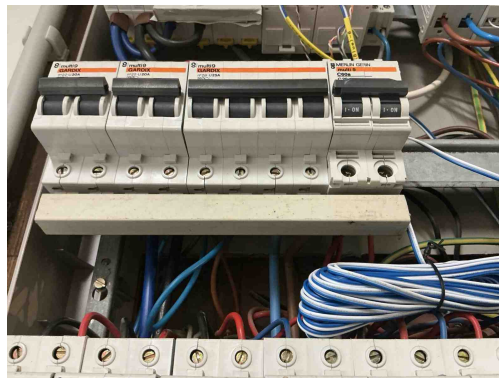
C19 - In de desbetreffende kring wordt de nulgeleider verdeeld en een geleider is met de blauwe kleur gekenmerkt maar deze laatste is niet als nulgeleider gebruikt (Boek 1: 5.1.6.2).

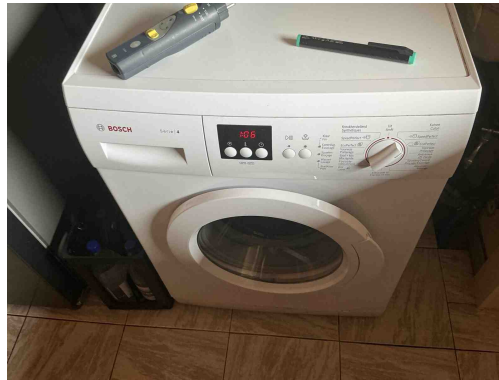
D26 - Er is geen ondergeschikte differentieelstroominrichting van maximum 30 mA geplaatst voor de beveiliging van wasmachine/afwasmachine/droogkast (Boek 1: 4.2.4.3.b).

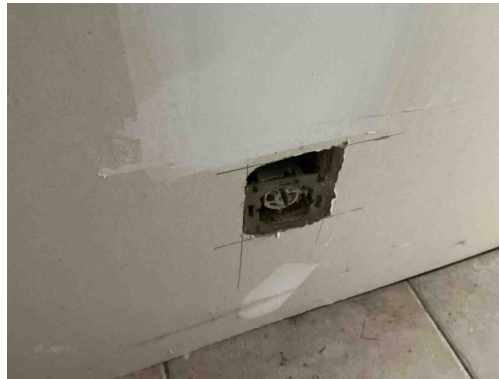
T09 - Bepaalde contactdozen en/of schakelaars zijn beschadigd (Boek 1: 1.4.1.3).
Opmerking: Oa zolder

T10 - Bepaalde contactdozen en/of schakelaars zijn niet degelijk bevestigd (Boek 1: 1.4.1.3).
Opmerking: Oa zolder

T02 - Gevaar voor rechtstreekse aanraking: genaakbare delen onder spanning (Boek 1: 4.2.2).
Opmerking: Oa zolder

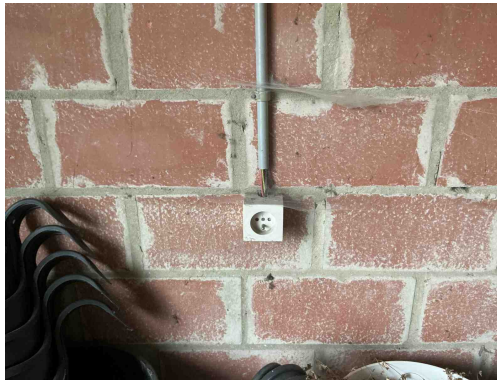
C21 - Het gebruik van geleiders van het type VOB, zonder bijkomende afscherming is niet toegestaan (Boek 1: 5.2.9.6).
Opmerking: Oa garage

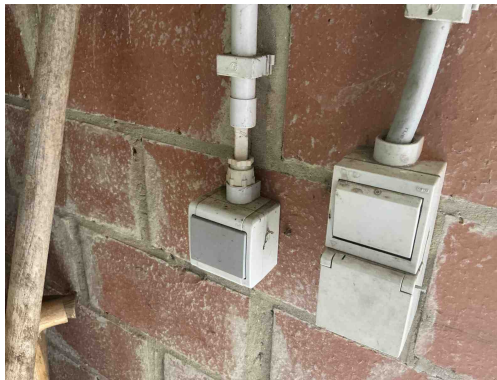
C38 - Het gebruikte kabeltype (snoerkabel) voldoet niet aan de specificaties die van toepassing zijn op voedingsleidingen voor vaste installatie (Boek 1: 1.4.2.1, 5.2.6.2).
Opmerking: Oa garage
